福島第一原子力発電所

陸側遮水壁におけるブライントank液位低下について（続報2）

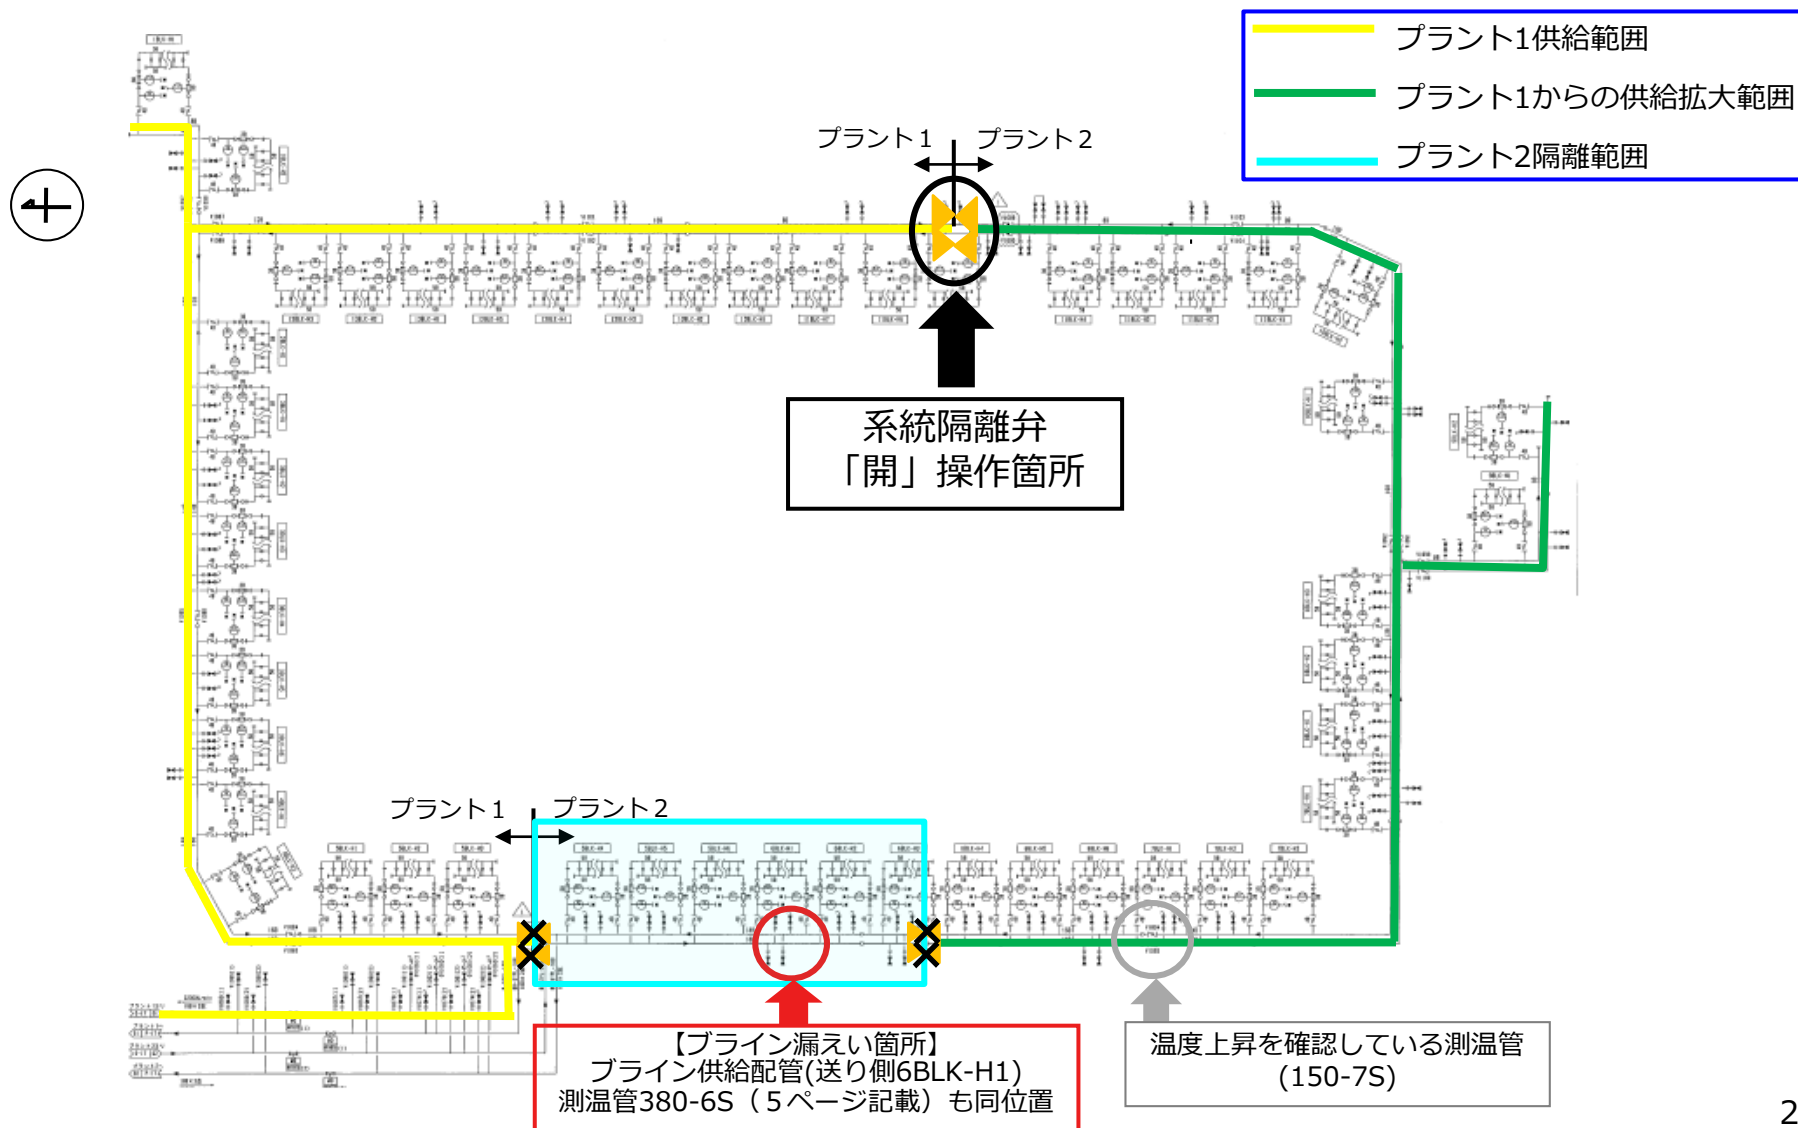
1. プラント2系統の一部へのブライン供給

- 2月18日、念のための対応として、運転中のプラント1系統から連絡弁を介して、温度上昇調査を実施している測温管150-7Sを含む停止中のプラント2系統の一部へブライン供給を開始しました。

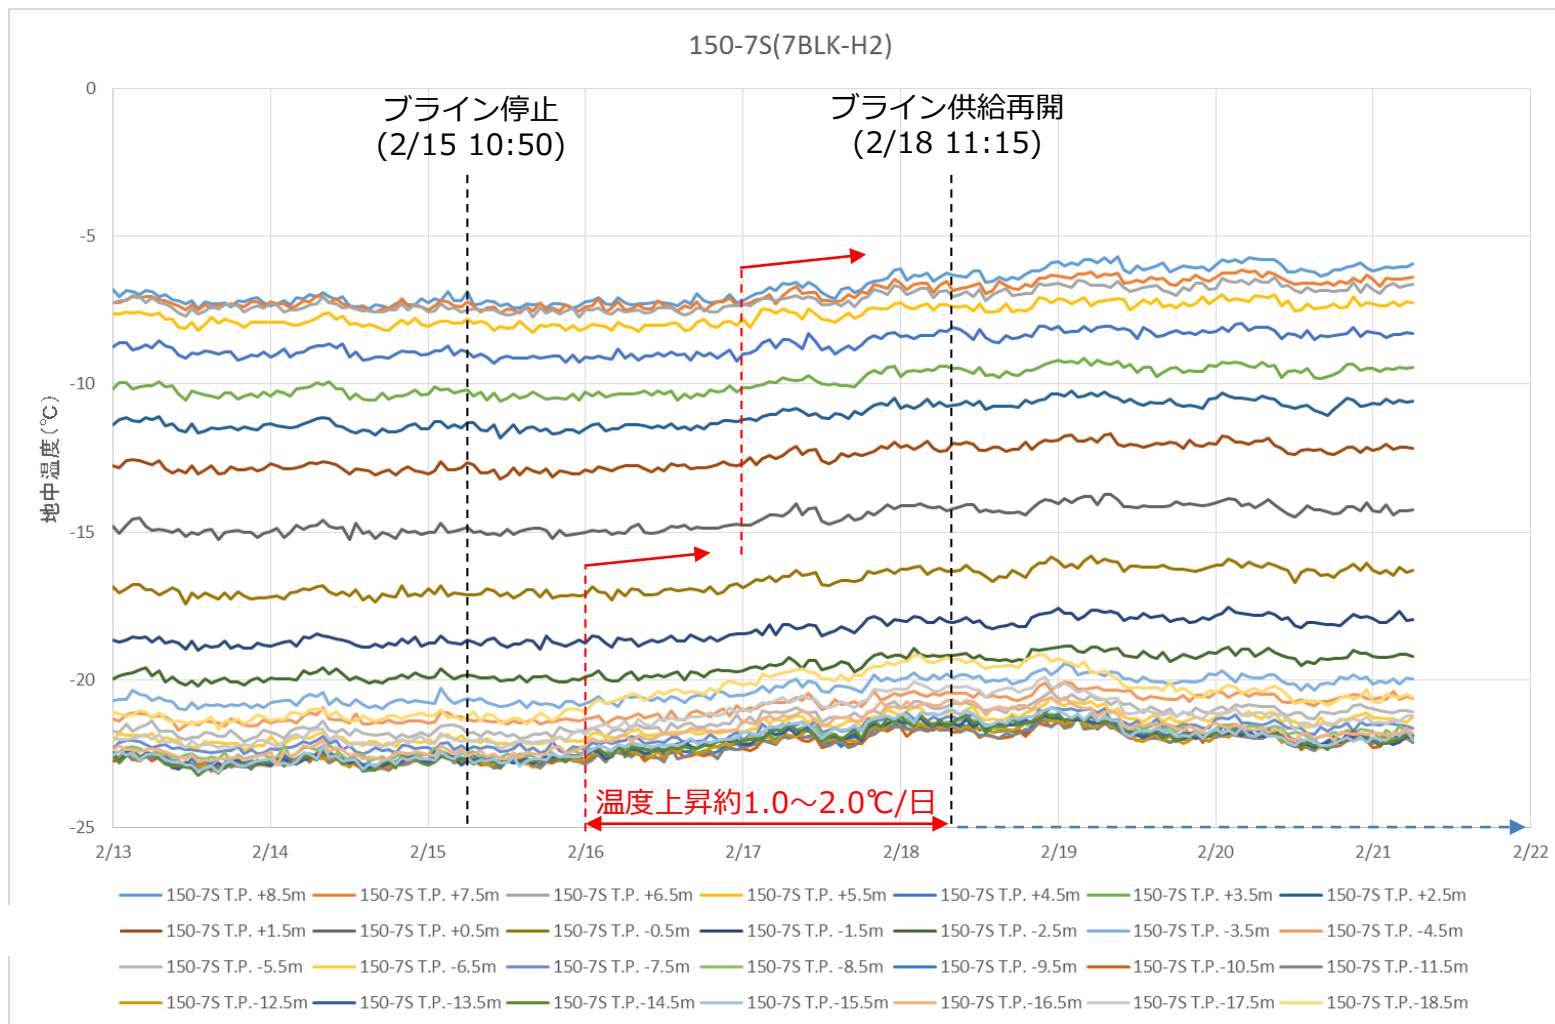
参考. 測温管150-7Sの温度状況

- 深部では2月16日頃、浅部では2月17日頃より温度の上昇傾向を確認しました。
- プラント1からのブライン供給再開に伴い、温度上昇は停止。

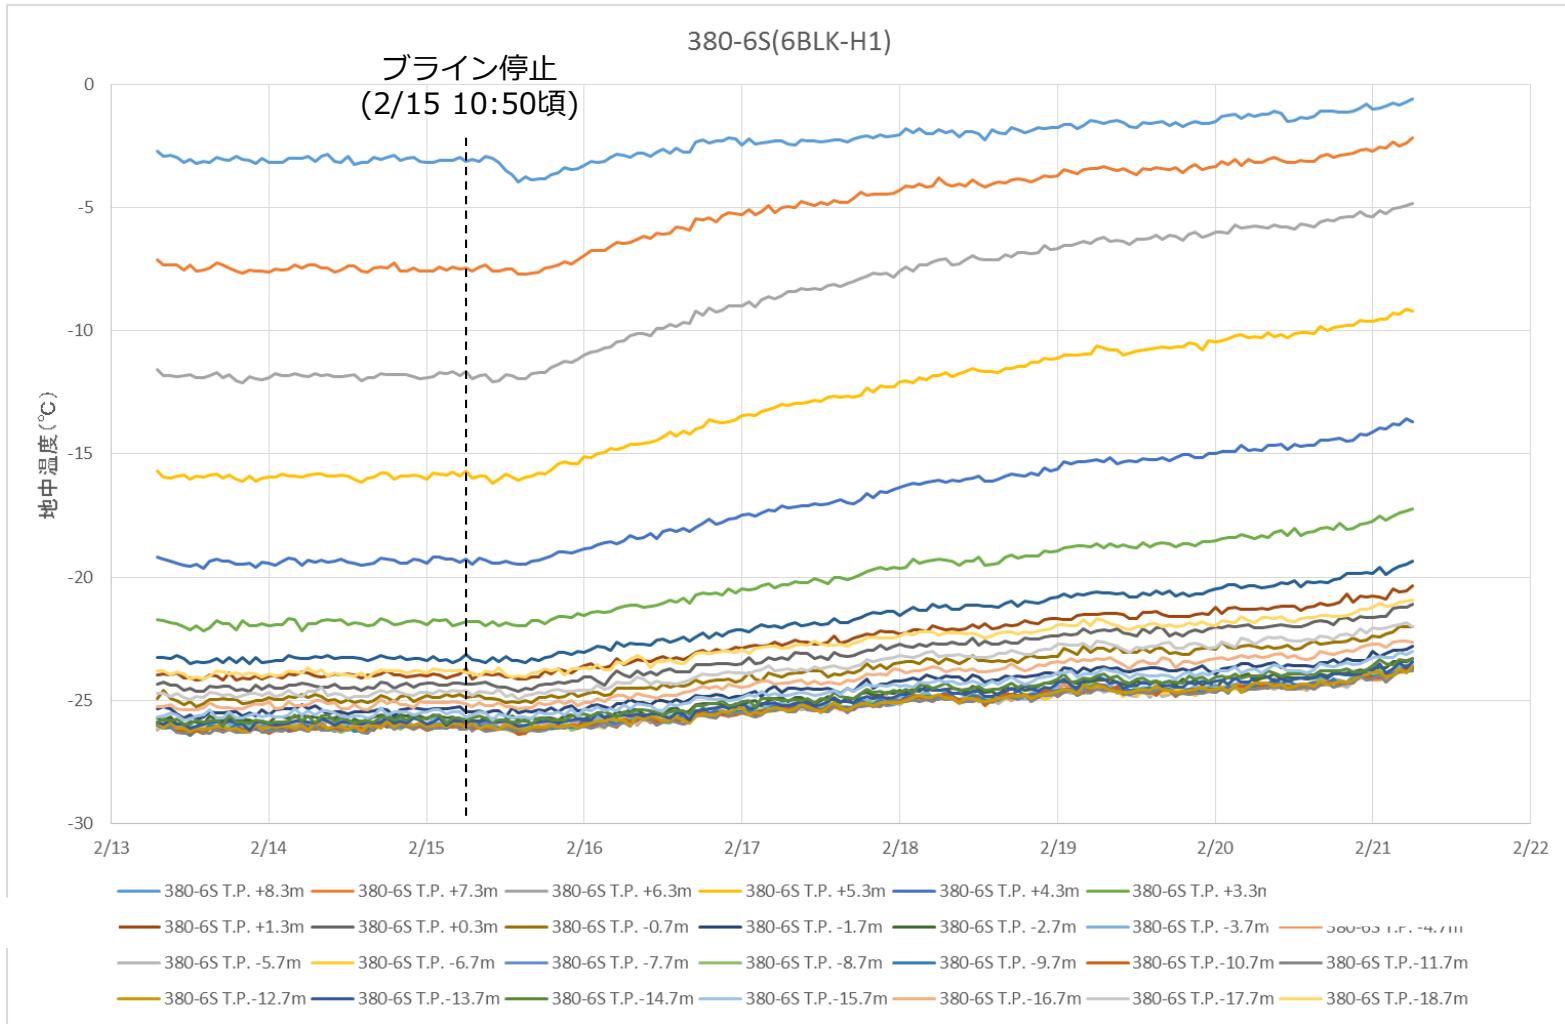
参考. 測温管380-6Sの温度状況

- 2月21日6時現在、6BLK-H1エリア周辺（380-6S）の地中温度は、地表部で-0.6℃。
- 地表部（T.P.+8.3m）の温度上昇は約0.4℃/日。
