福島第一原子力発電所 F1 タンクエリアフランジタンク
(J3・J4・J6・I2・I3タンク) からの水の漏えいについて

< 参 考 資 料 >
2022年4月11日
東京電力ホールディングス株式会社
福島第一廃炉推進カンパニー

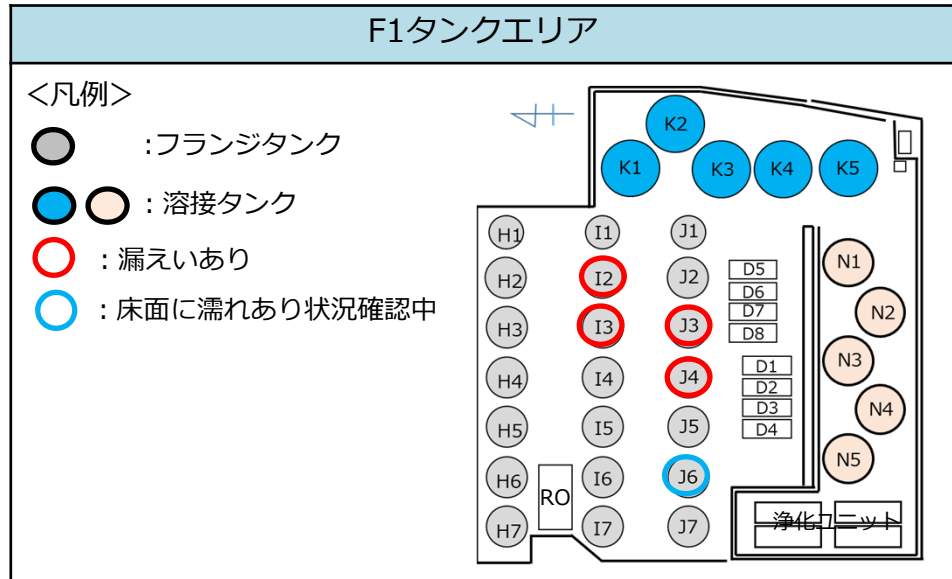
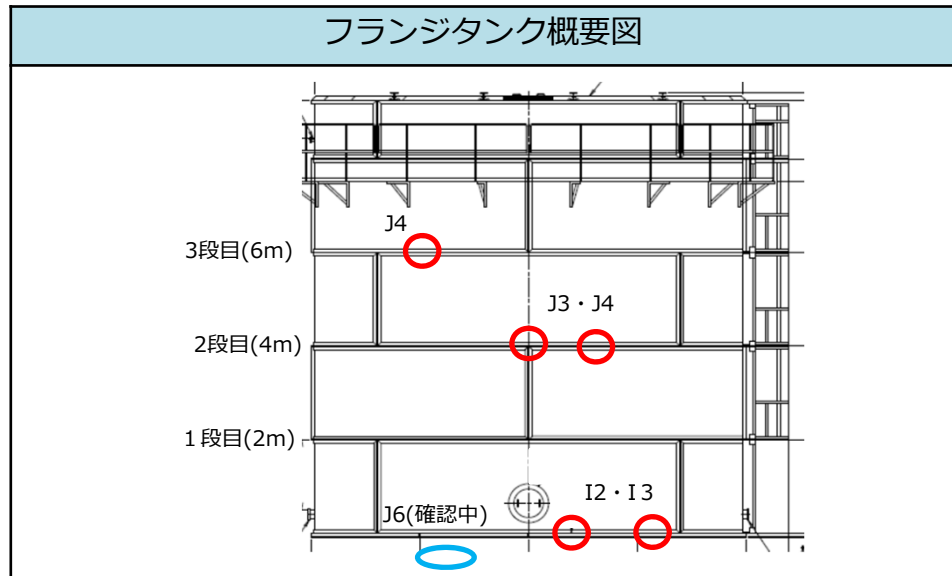
【F1エリアタンク (J3・J4・J6・I2・I3)】

< J3タンク > 漏えい箇所：タンクフランジ接合部
漏えい状況：10秒に1滴程度の水が滴下
滴下範囲：約20cm×約20cm×深さ約1mm

< J4タンク > 漏えい箇所：タンクフランジ接合部
漏えい状況：120秒に1滴程度の水が滴下
滴下範囲：約15cm×約15cm×深さ約1mm

< J6タンク > 漏えい箇所：タンク下部の床面ににじみ
※漏えい状況および漏えい範囲は確認中

< I2タンク > 漏えい箇所：タンクフランジ接合部
漏えい状況：10秒に1滴程度の水が滴下
漏えい範囲：タンク下部の床面ににじみ

< I3タンク > 漏えい箇所：タンクフランジ接合部
漏えい状況：30秒に1滴程度の水が滴下
漏えい範囲：タンク下部の床面ににじみ

-
- 上記タンクから漏えいした水のスミア測定を実施した結果、いずれのタンクについても、バックグラウンドと同等（約400cpm）であることを確認しました。
 - その後、漏えいした水が拡大するのを防止するため、同日午後2時38分頃、J3、J4、I2、I3タンクの滴下に対し養生および受けの設置を完了しました。J6タンクにおいては、漏えい箇所を確認できませんでしたが、拭き取りを完了しています。今後、経過観察していきます。
 - また、敷地周辺モニタリングポスト、連続ダストモニタに有意な変動がないことを確認しており、周辺環境への影響はありません。
 - 今後、フランジ接合部から水が漏えいした原因を調査するとともに、応急的な対策として止水材にて漏えい箇所を補修してまいります。
 - 引き続き、同タンクエリアのタンク内に貯留している水の処理を進め、貯留量の低減を進めるとともに、中長期対策として、フランジタンクを溶接タンクに切り替えていく予定です。
