## SGTS配管切断装置ワイヤーソーの配管への噛み込みに関する原因および対策

## SGTS配管切断装置ワイヤーソーの配管への噛み込みに関する原因分析

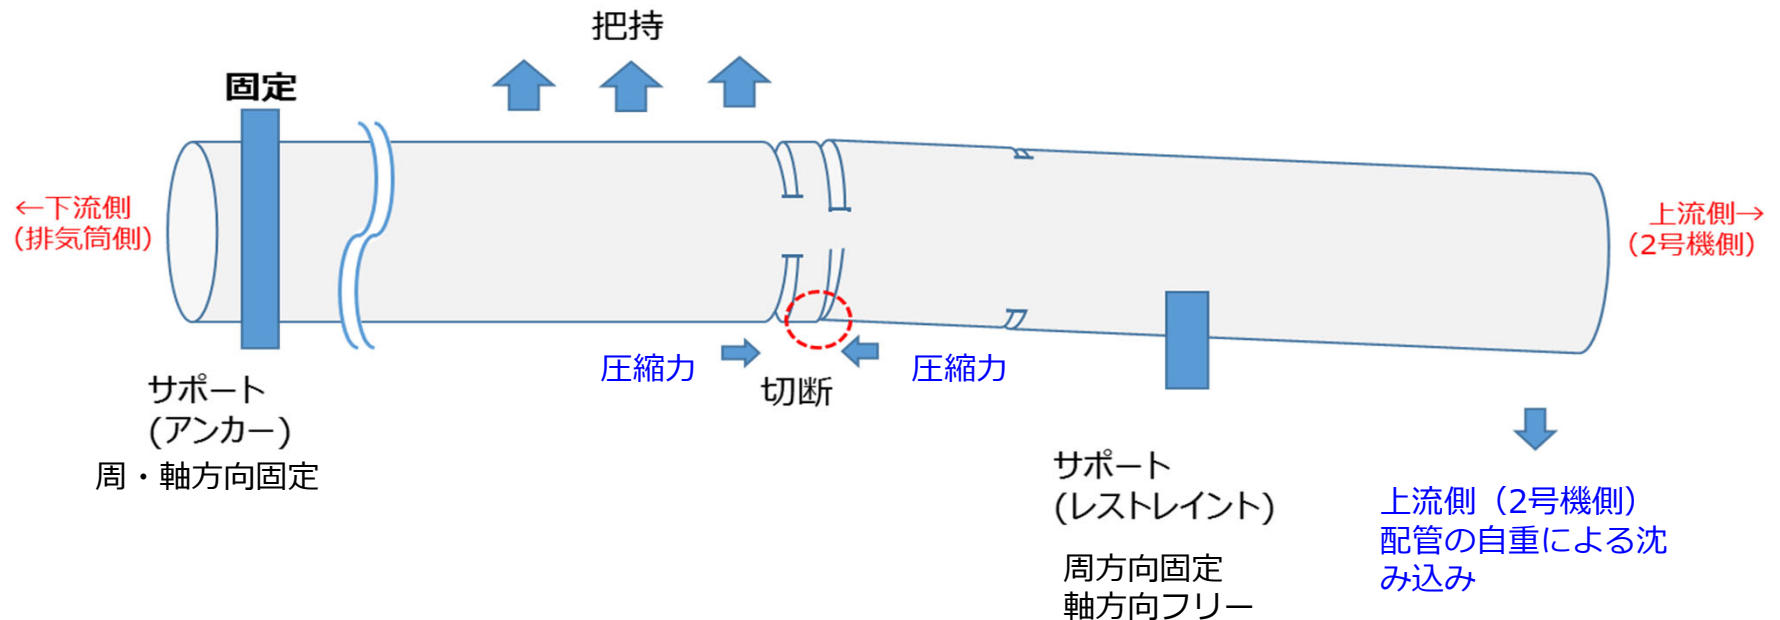
- 切断時に、切断対象配管の上流側（2号機側）の配管が自重により沈み込むことで、切断面に圧縮力が加わり、切断面の下部でワイヤーソーの刃の噛み込みが発生した可能性が高いと推定。

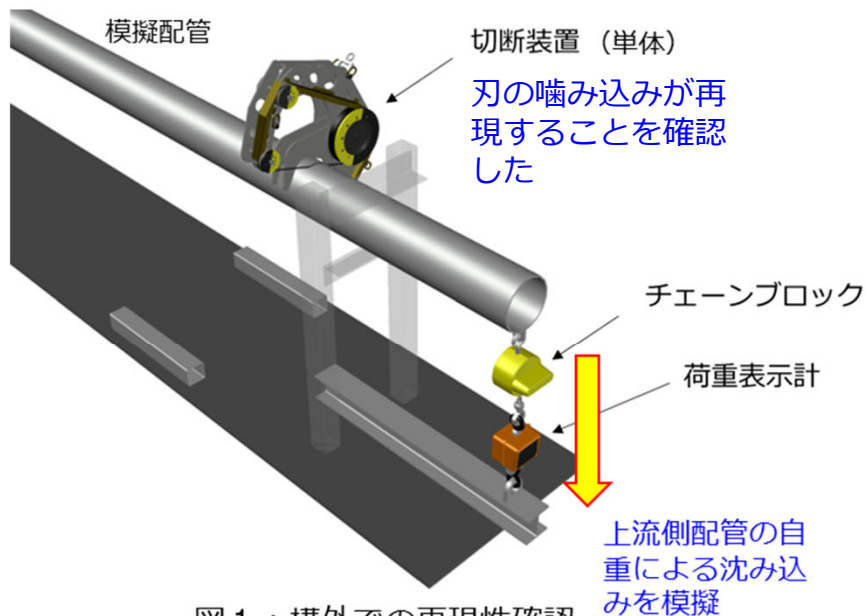
図1：構外での再現性確認  
(切断装置単体)

- 切断開始後、約90%切断したところで配管肉厚が薄皮一枚でワイヤーソーの刃が噛み込み停止することが確認された。（3月27日と同事象）
- 配管切断面の隙間を測定し、上部より下部の隙間が狭くなっていることを確認した。

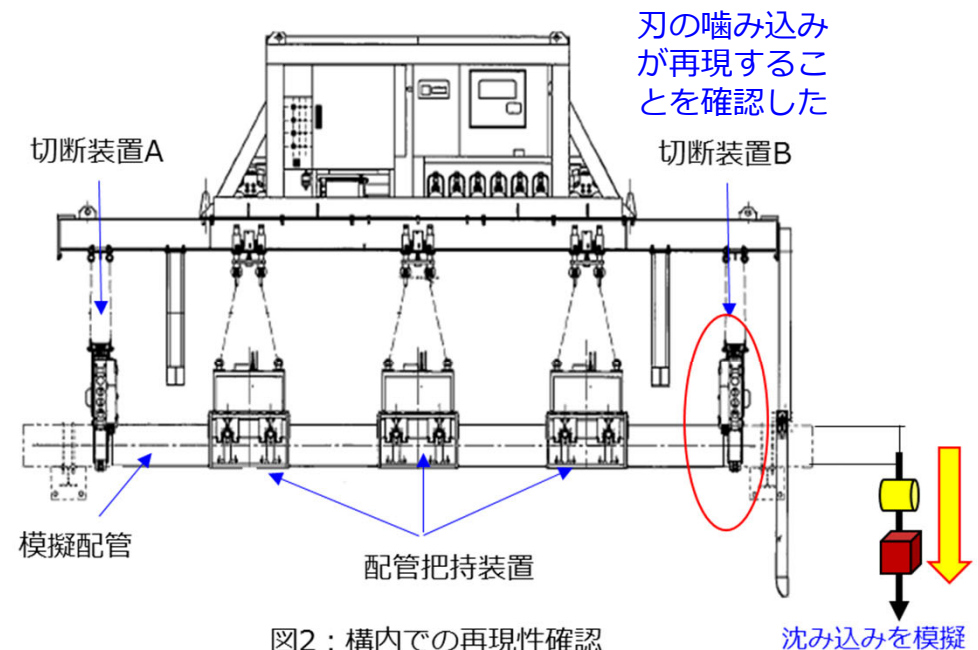
図2：構内での再現性確認  
(吊り天秤)

- 実作業と同様に吊り天秤を使用して模擬配管によるワンスルー切断確認を行い、再現性を確認した。
