福島第一原子力発電所 構内物揚場付近の海面における油の発見について

< 参 考 資 料 >
2022年7月25日
東京電力ホールディングス株式会社
福島第一廃炉推進カンパニー

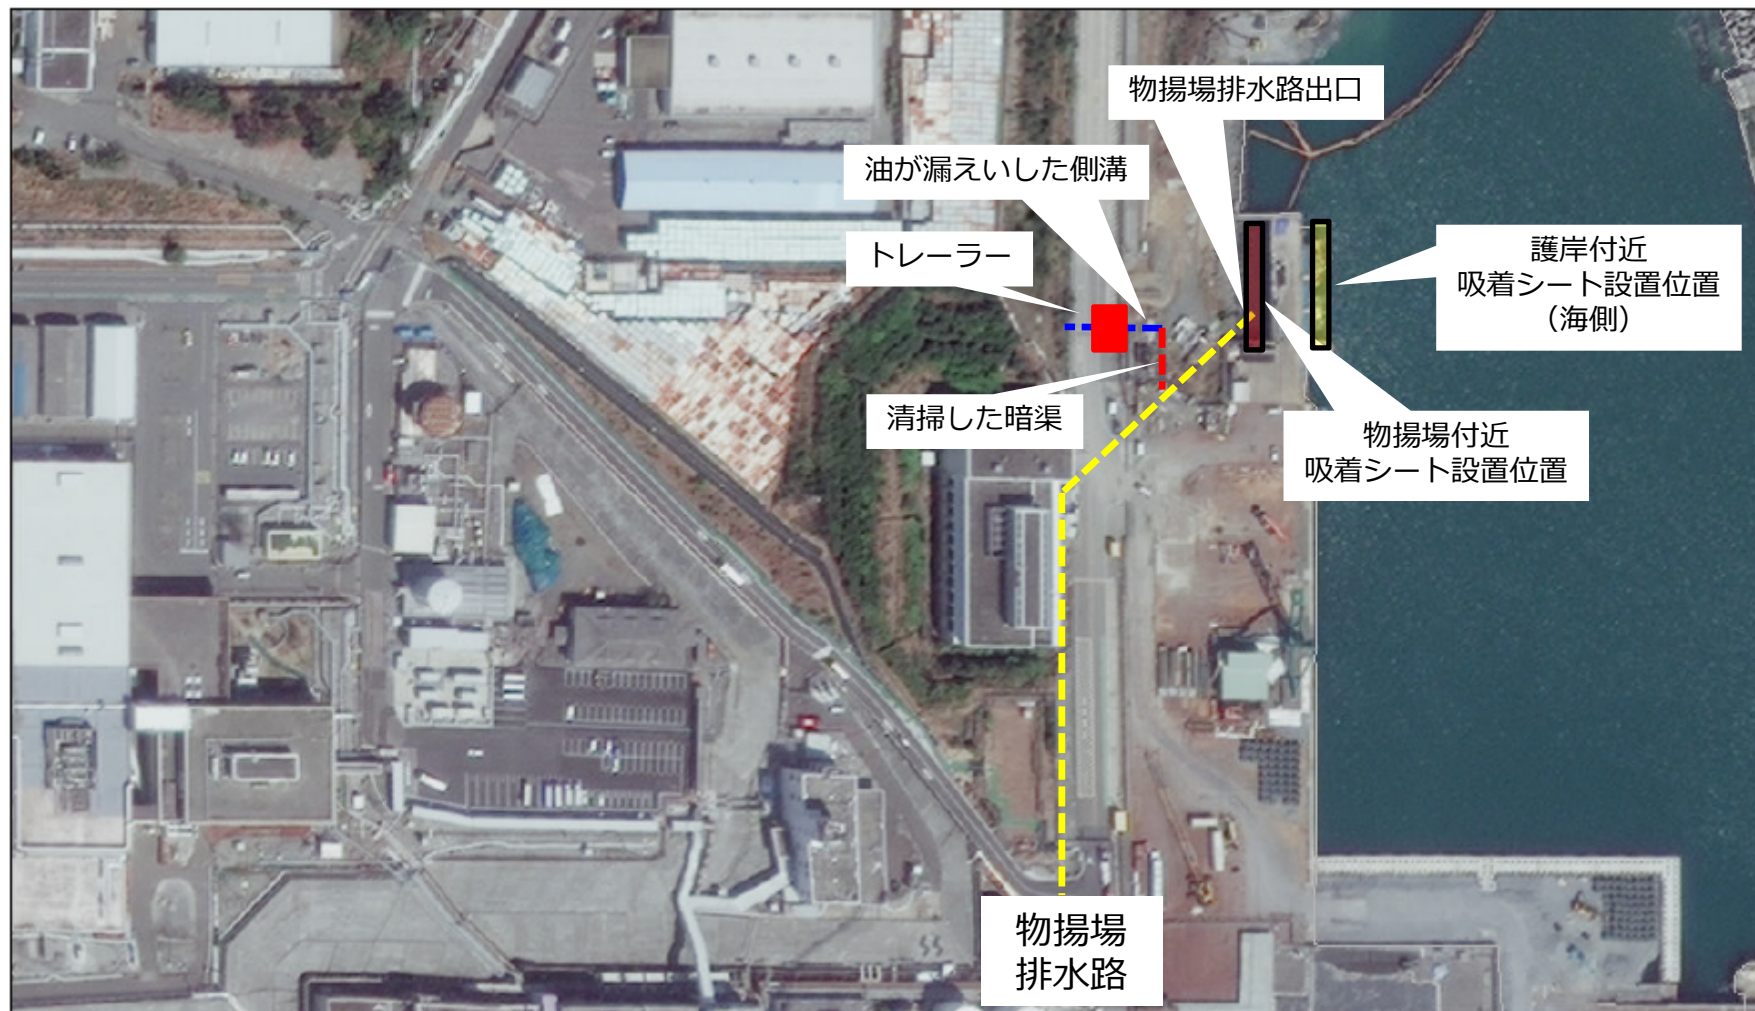
【参考】 港湾内護岸付近の状況

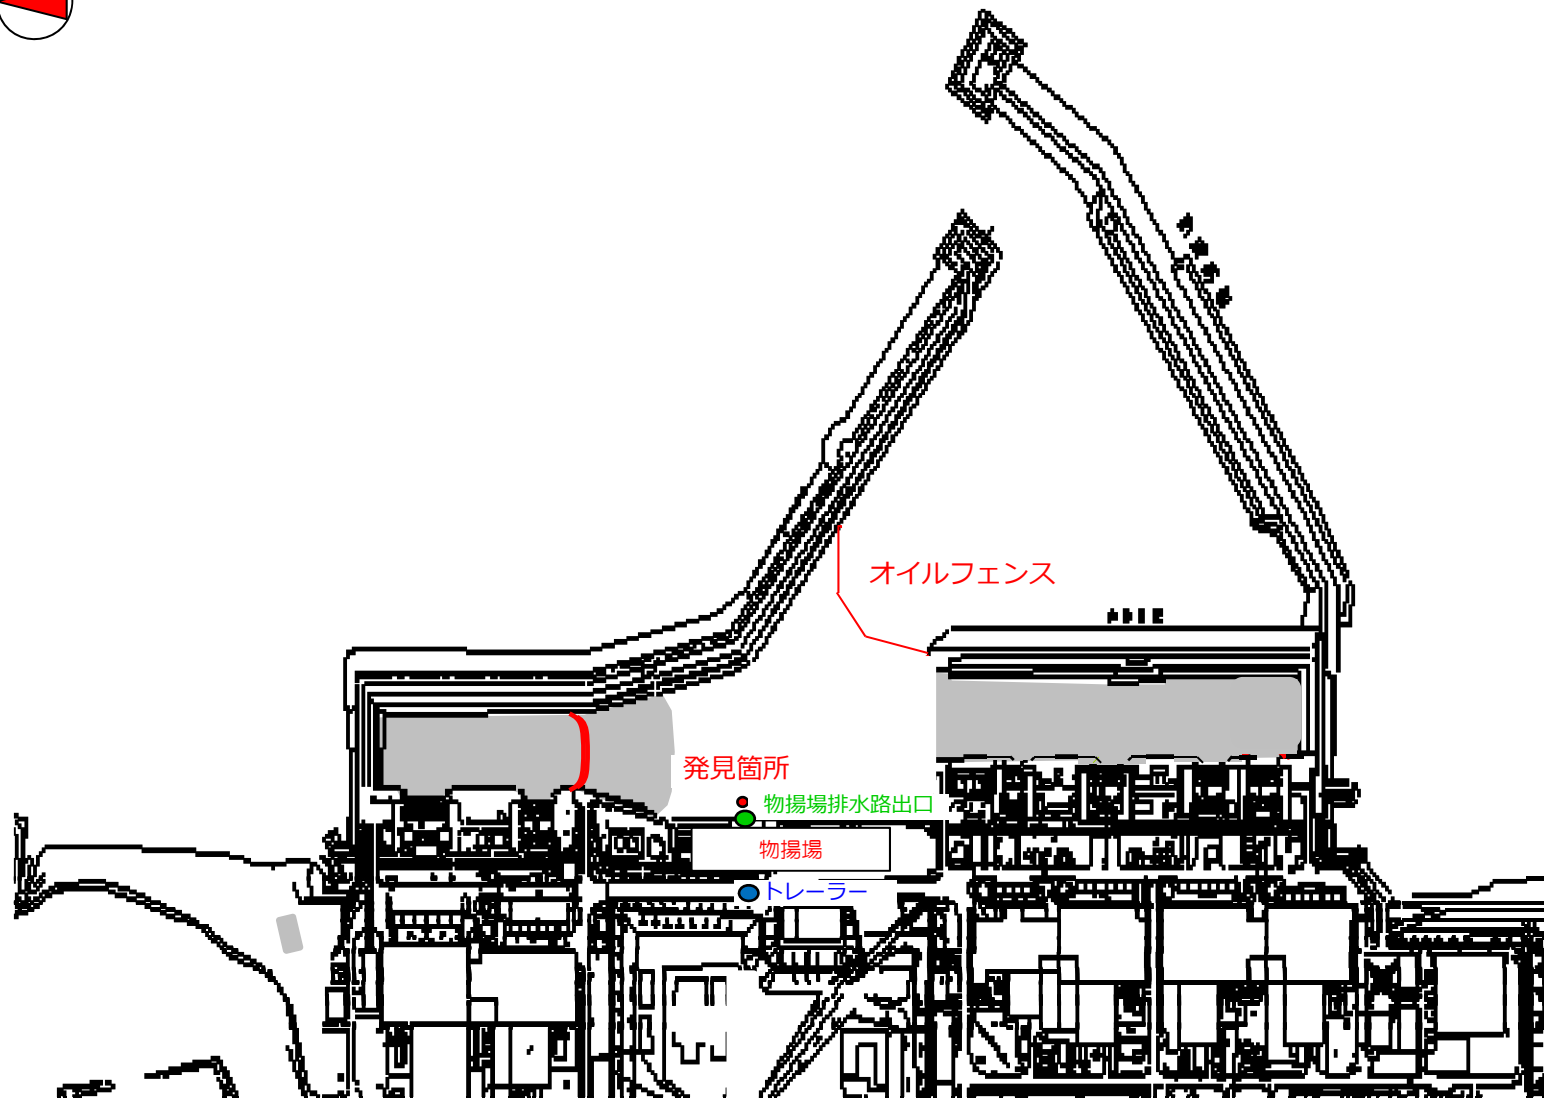
【参考】 港湾内護岸付近の状況(オイルフェンス設置位置)

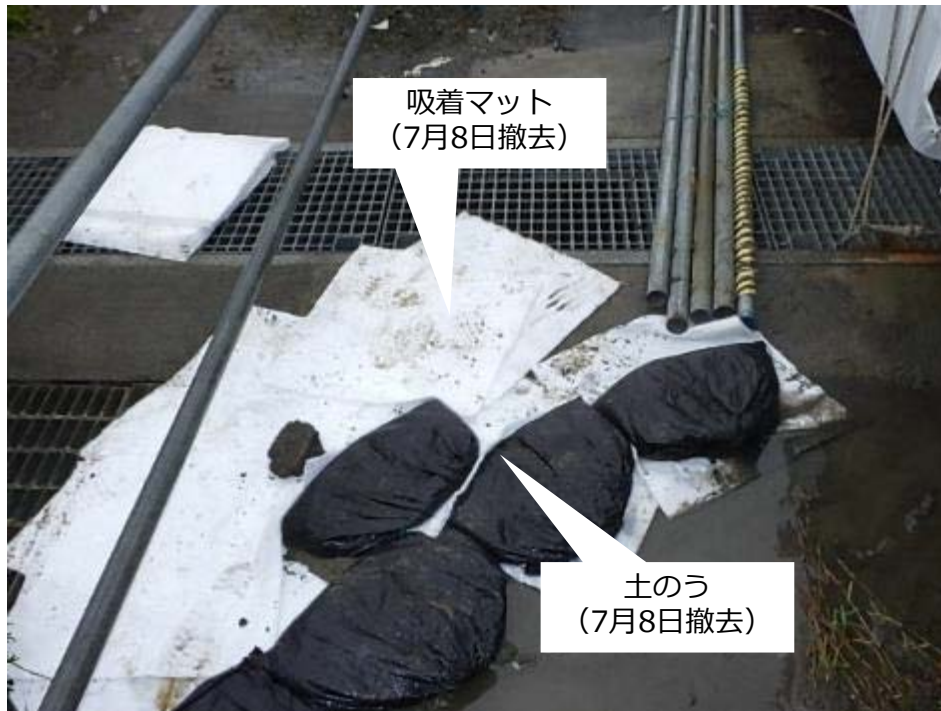
- 当該トレーラーは2022年6月24日に燃料タンク下部のドレンより抜油を実施。
- 抜油後、燃料タンク内に残った残油が大型車両の通行に伴う路盤の振動等により、ドレンホースの接続部から漏えいが発生した。

漏洩した油の状況

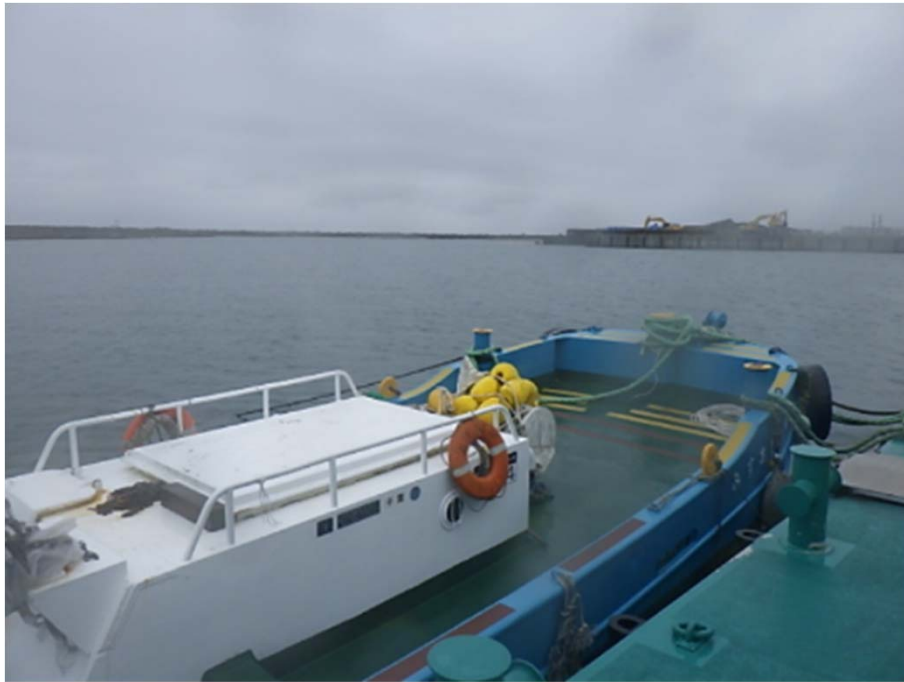
設置前

【参考】オイルフェンス設置状況
