# 福島第一原子力発電所 増設雑固体廃棄物焼却設備の運転再開について

< 参 考 資 料 >  
2022年10月14日  
東京電力ホールディングス株式会社  
福島第一廃炉推進カンパニー

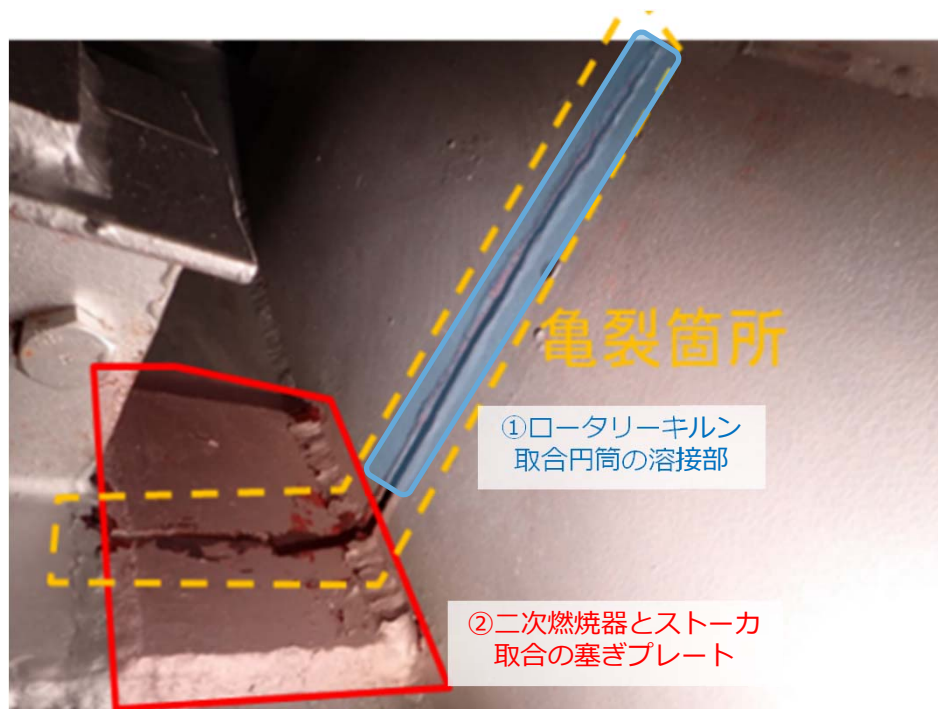
修理前  
(亀裂部を下から撮影)

- ロータリーキルン取合円筒の溶接部、二次燃焼器とストーカ取合の塞ぎプレートの亀裂
- ①取合円筒部は亀裂部周辺を切り取り、開口部に新たな鋼板を強度が担保できる方法で溶接。(青枠部分)
- ②塞ぎプレートを外し、新たにCの字型の鋼材を溶接し、ボルト締結にて強度を確保。(赤枠部分)

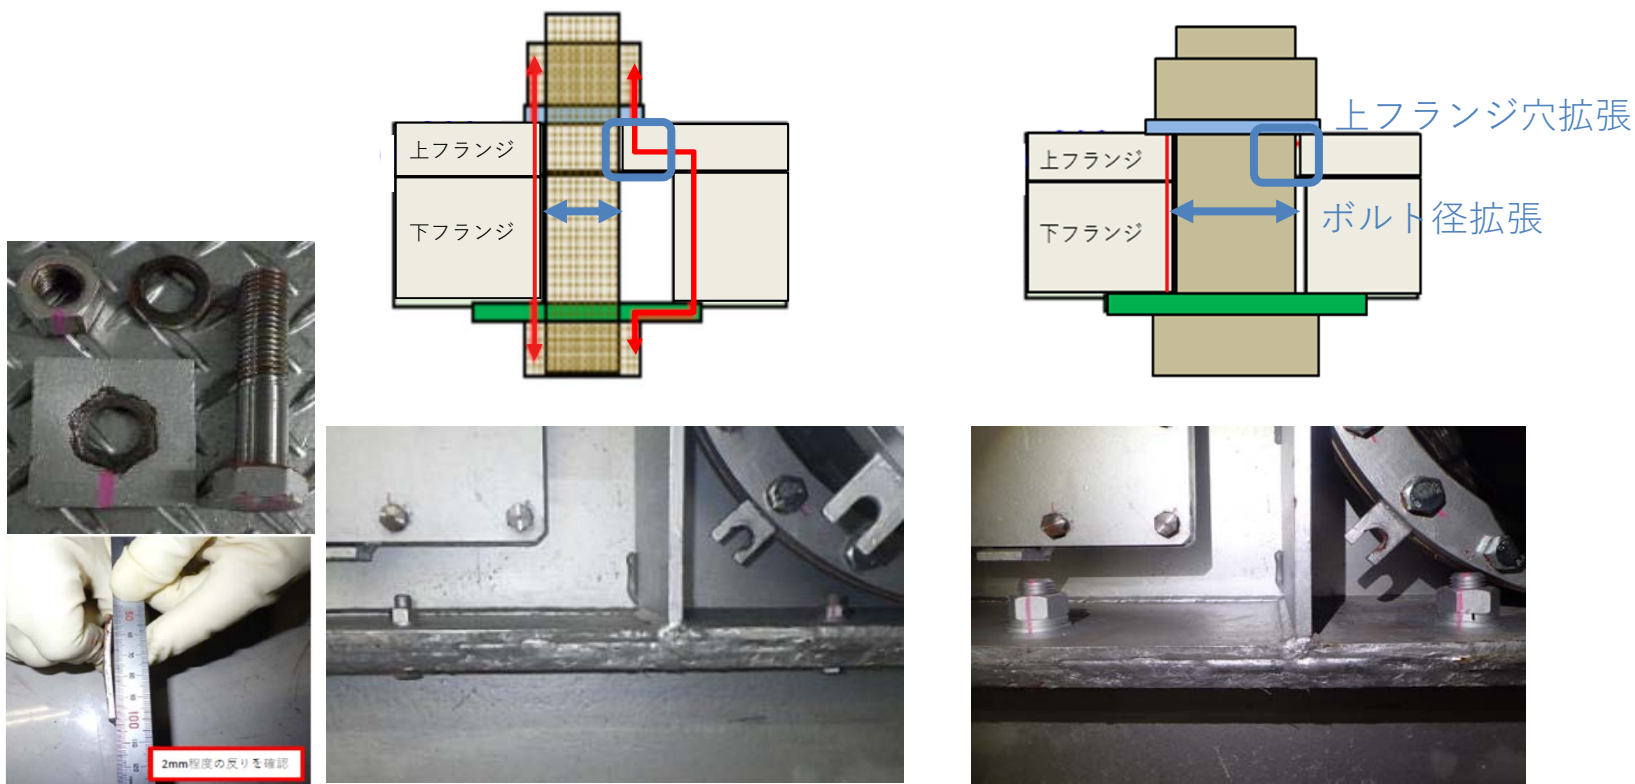
### ○接続ボルトの緩み、座金の歪み

(写真部 ボルト径：M16,座金材質：SS400)

(写真部 ボルト径：M30,座金材質：S45C) 3

- 上フランジ穴およびボルト径を大きくするとともに、座金の材質を見直し強度を向上。
- ボルトについては現場状況により、材質のみ、またはボルト径のみを見直し、もしくは材質・ボルト径両方を見直しを行い強度を向上。

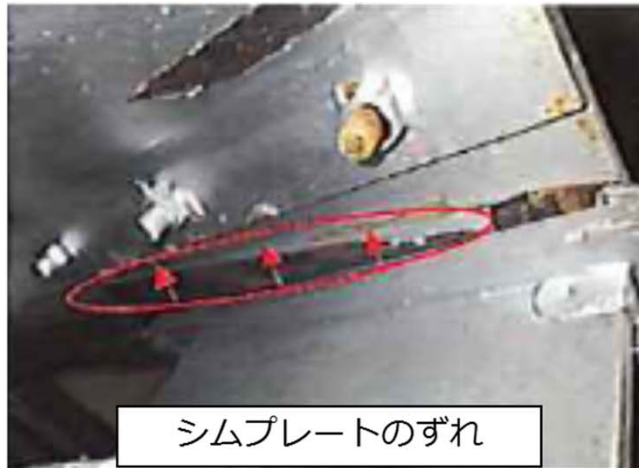
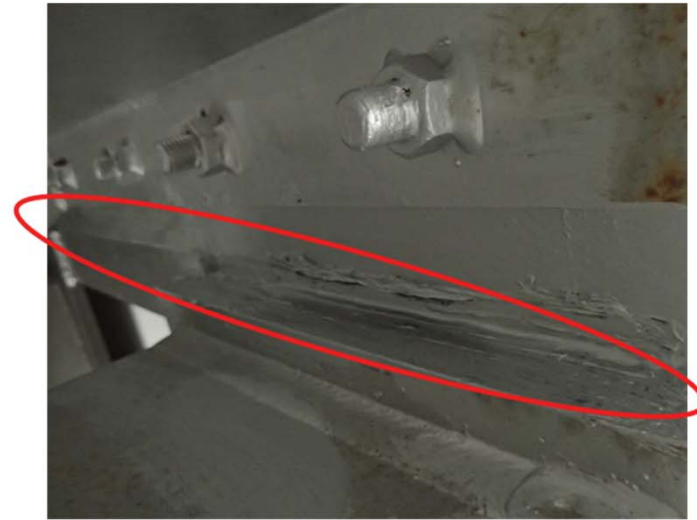
修理前

- ストーカ・架台据付部のシムプレートずれ、外殻補強材溶接部の割れ
  - ▶ シムプレートを追加挿入し、コーキングによるずれ止め処置を実施。
  - ▶ 外殻補強材の割れに対し、溶接補修を実施。

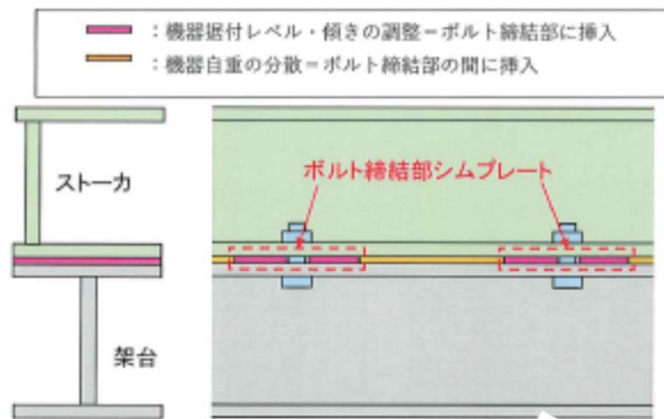
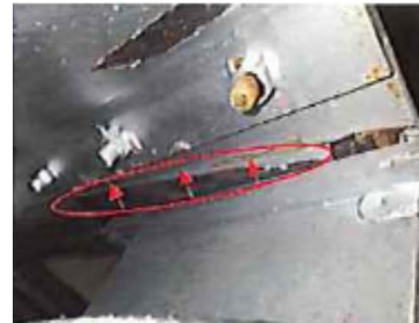
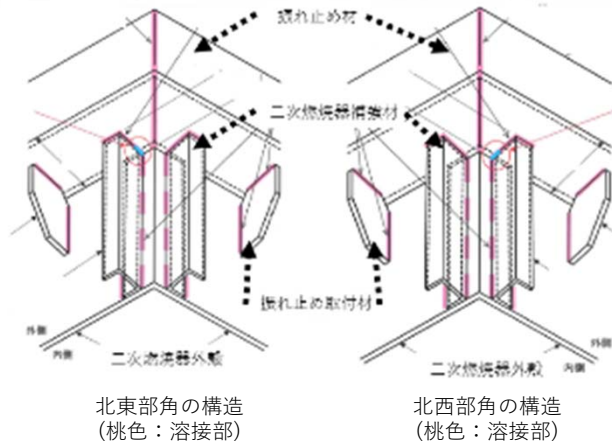
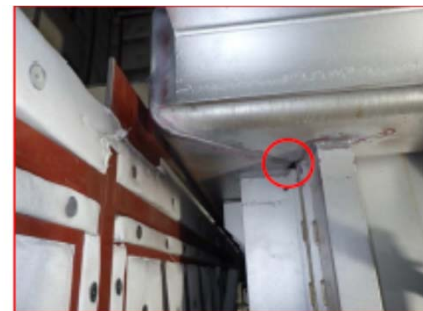
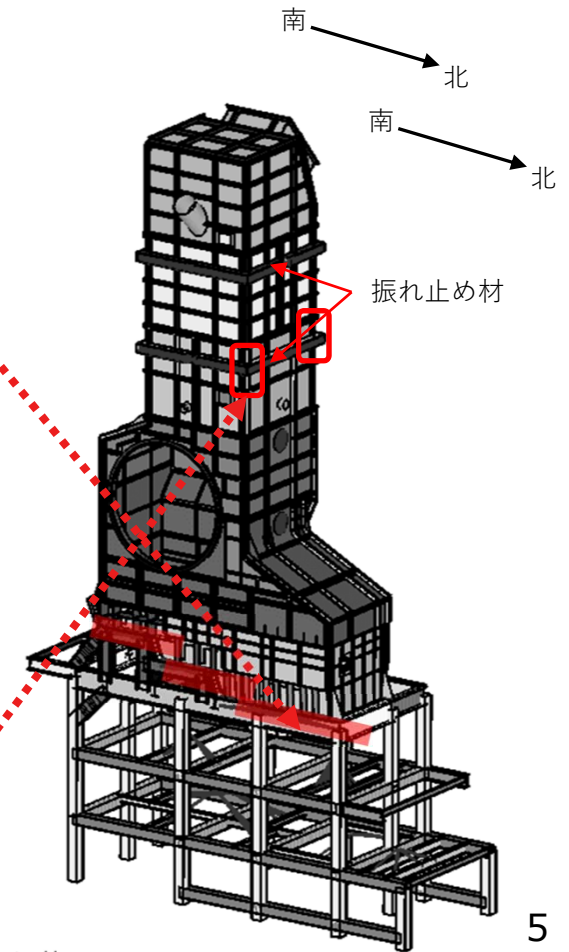
## 【参考】 ストーカ・ 架台据付部のシムプレートずれ・ 外殻補強材溶接部割れの確認位置

ストーカを架台に設置するにあたり、傾き調整、荷重分散をする部品。ずれが発生すると機器の傾き調整や荷重分散ができなくなり、危機に変形や破損が発生する可能性がある。

二次燃焼器の強度を向上するために、二次燃焼器の構造材の外側にさらに鉄鋼部材を接続し補強している部分。

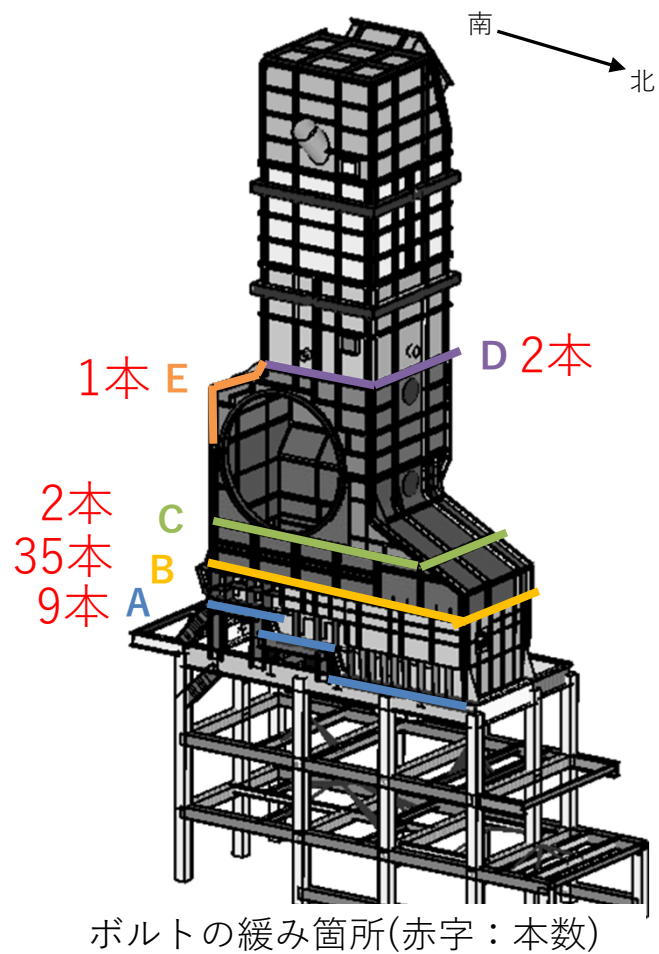
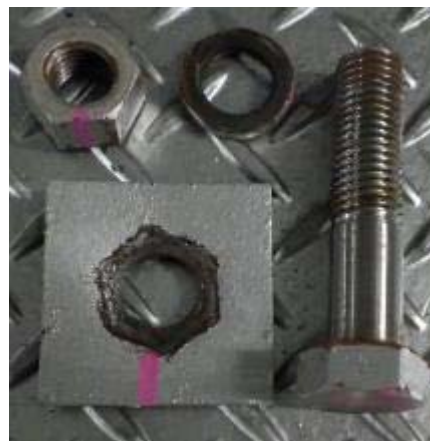
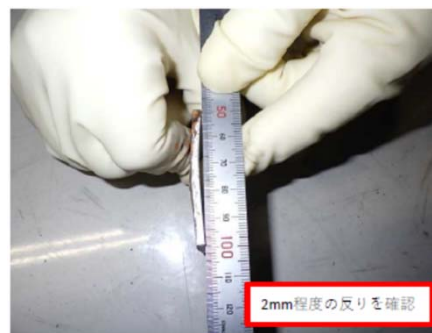
# 【参考】 接続ボルトの緩み、座金歪み箇所

ボルト及び座金等  
締結部材の状態

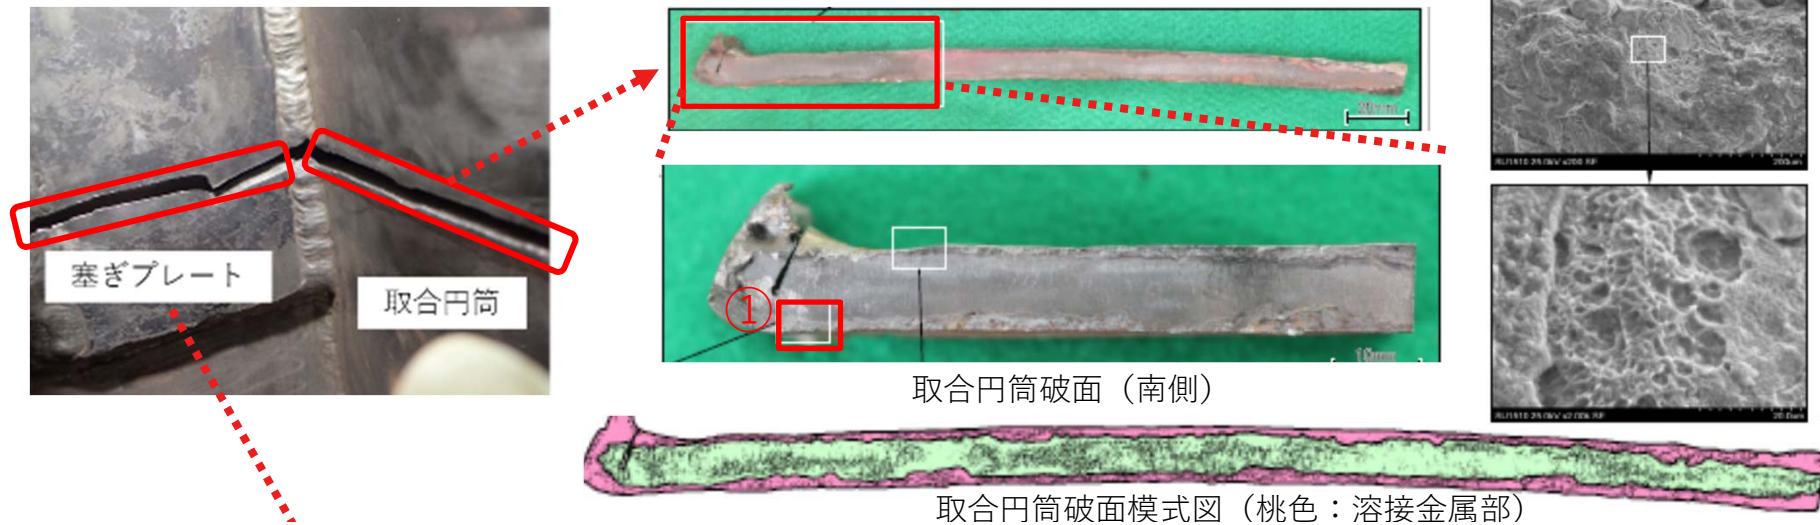
- 破面観察の結果、過大な応力で延性破壊に至ったもので、3.16地震影響が直接原因と推定。
- 取合円筒の溶接部亀裂（南側）のSEM観察結果
  - 破面は円筒表面の溶接金属部であり、ディンプル模様が確認され、延性破壊と推定。
  - 当該部は突き合わせ溶接で、開先をとらない施工法であったことから、溶接金属の溶込厚さ(下模式図桃色部)が小さく、設計よりも強度が低かったと推定。

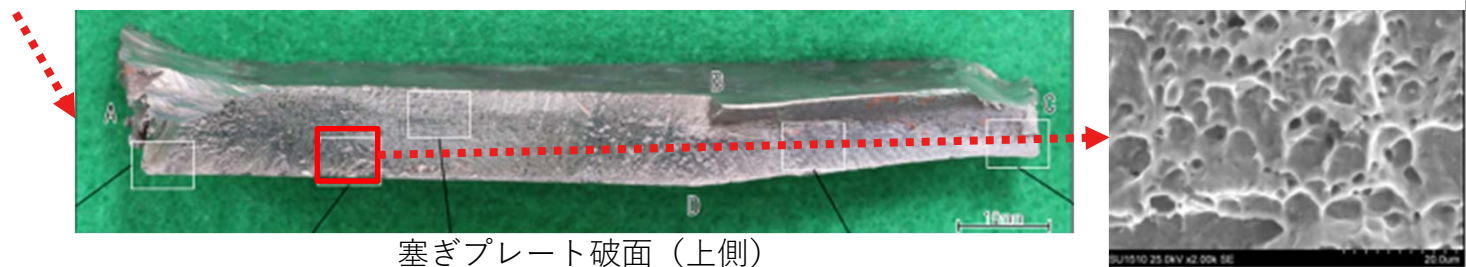
- 塞ぎプレートの亀裂のSEM観察結果
  - 破面にディンプル模様が確認され、過大な応力が作用し、延性破壊に至った
  - 破面は接触による損傷部分が多く、破断後に破面同士の接触が繰り返されたと推定

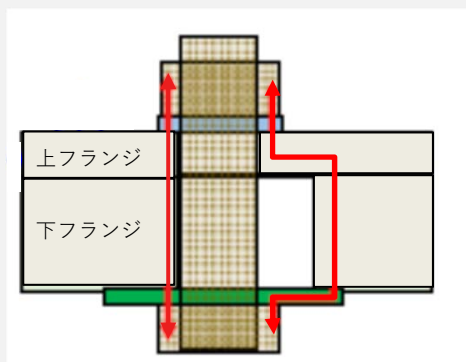
- 地震によりボルトに負荷された引張力により、強度が弱い座金が変形
- 座金の変形に伴い、ボルトも傾き、変形
- 併せて、ボルト頭部の圧縮により座金が陥没

ボルトに引張力が作用

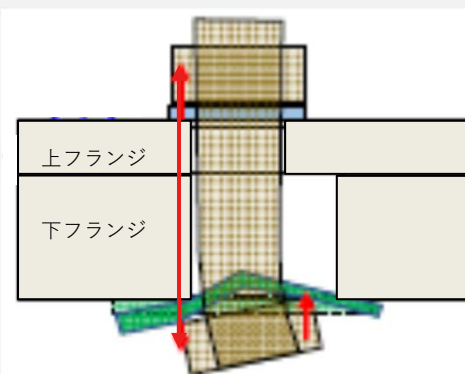
ボルト頭部が反って座金が  
変形  
ボルトも傾き、変形

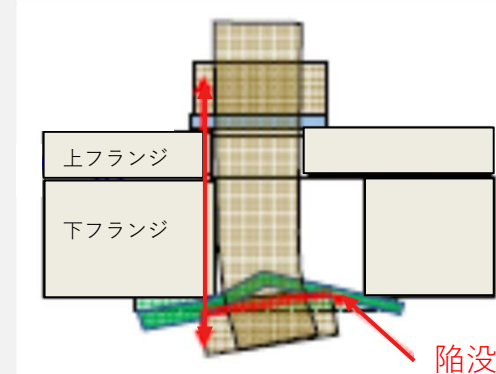
座金のボルト頭部接触面が  
陥没する
