■時系列

構内配線図

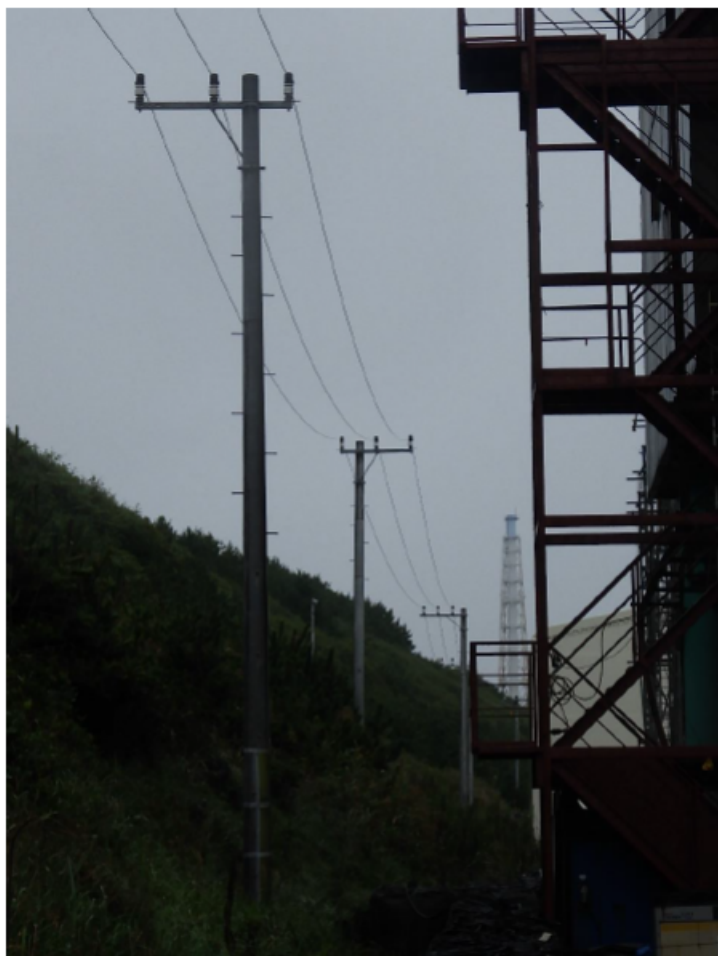
(参考) バッチャープラント
キュービクル送電ライン

10月7日 バッチャープラントについて碍子洗浄を行ったところ、絶縁が回復

- 碍子の洗浄周期の見直しを行い、絶縁低下対策を図る。
- 今後、構内配電線から供給する予定。(11月中旬以降)
- 洗浄周期見直し後、10月7日に点検を実施し、異常のないことを確認済。

⇒11月19日に絶縁抵抗に異常のないことを確認し、復旧予定

項目	変更前	変更後
保全方式	TBM	TBM (変更なし)
外観目視点検 (絶縁抵抗測定含む)	1回/3ヶ月	1回/3ヶ月 (変更なし)
碍子洗浄	1回/6ヶ月	1回/3ヶ月

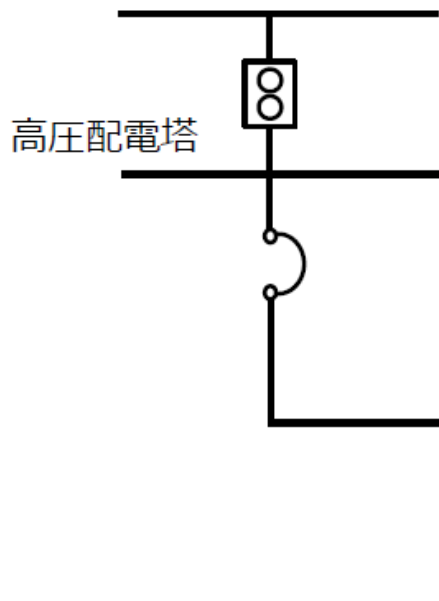
所内共通M/C2B

倉庫群キュービクル内のしゃ断器に何らかの故障が発生（メーカーでの外観調査においては、トラッキング痕による相間短絡が見られる）し、過電流が流れ、倉庫群キャビネット内の（過電流を検知）が動作するとともに、所内共通M/C2B(6A)がトリップしたものと推定。

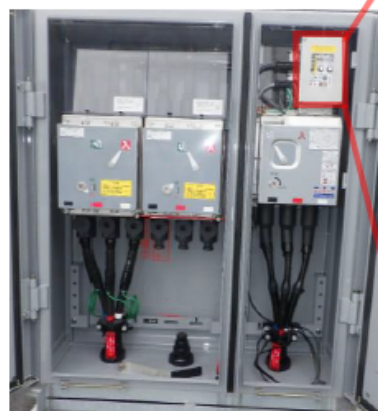
倉庫群CH

- 倉庫群CH(キャビネット)を確認したところUAS※が動作していることを確認した。
- 倉庫群キュービクルについて、しゃ断器が「入」のままであること、不良箇所の特定を行うため、調査を実施したところしゃ断器の絶縁不良を確認した。
- メガフロート材料供給用バッチャープラントについては、配電線の碍子清掃を行い絶縁抵抗値が回復したことを確認した。

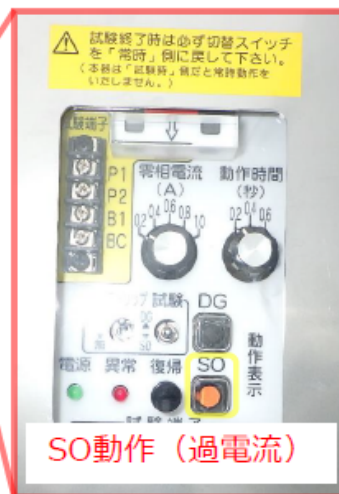
UAS動作

※UAS : 過電流ロック形高圧交流空中負荷開閉器 (Underground Air Switch)
M/Cが過電流にてしゃ断器トリップ後、無充電となった際、開放する仕組み

その後、無充電となったことから、UASが「切」となり、倉庫群キュービクルが構内配電システムから切り離された。

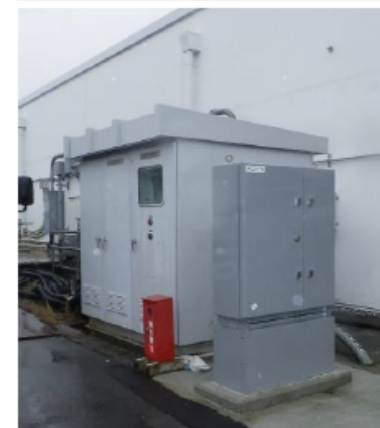
倉庫群キュービクル

9月20日 倉庫群キュービクルを復旧しようとしたところ、絶縁不良を確認した。
(9月21日までにお知らせ済み)

その後、キュービクルのしゃ断機に何らかの故障があると想定し、当該キュービクルについては、9月30日までに仮復旧済み

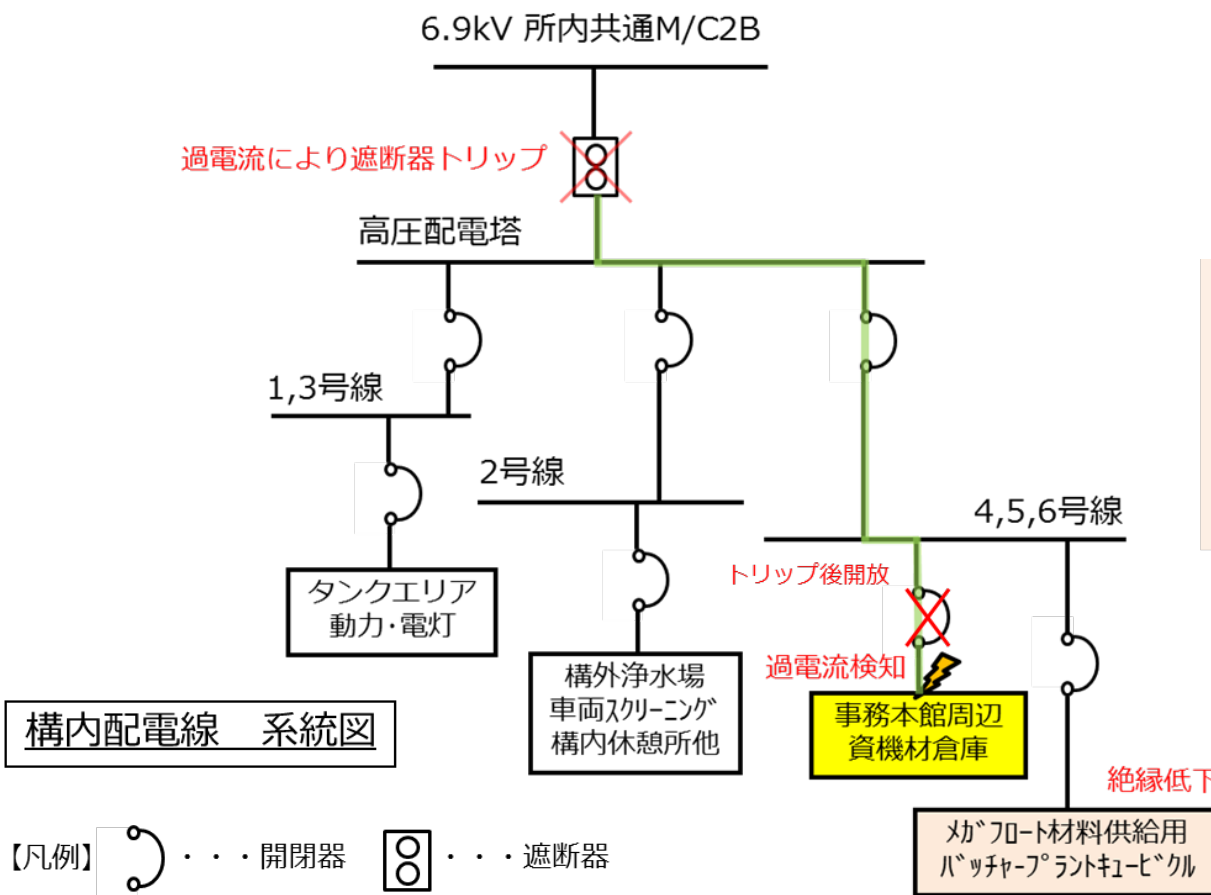
倉庫群キュービクル受電系統図

なお、バッチャープラントについても、事象発生時、事故探査において事故点と判明しているため、仮に倉庫群キュービクルの切り離しを行った後、再受電した場合、バッチャープラントを起因として、再トリップした可能性もある。
