福島第一原子力発電所1号機原子炉格納容器内部調査 ROV-A2調査3日目の状況について

< 参 考 資 料 >
2023年3月31日
東京電力ホールディングス株式会社
福島第一廃炉推進カンパニー

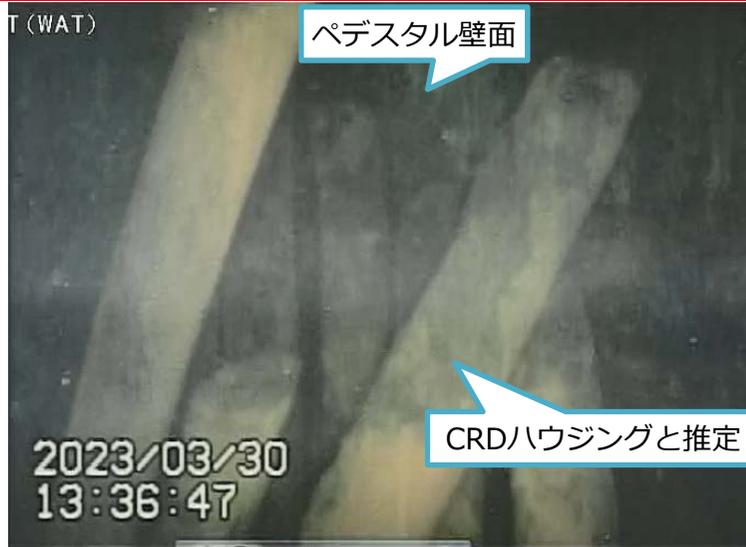
写真1. CRDハウジングと思われる構造物
(前方カメラで水中を撮影)

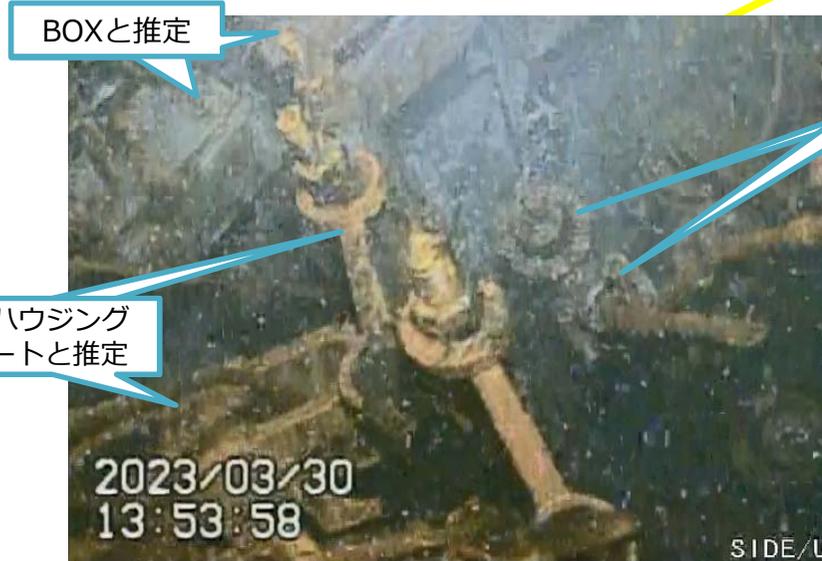
写真2. CRDハウジングサポートと思われる構造物
(上側カメラで気中を撮影)

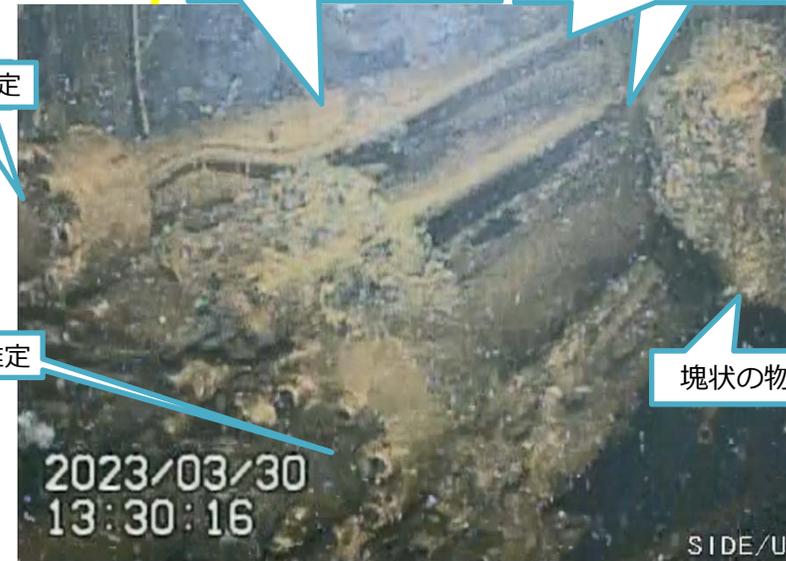
写真3. CRD関連と思われる構造物
(上側カメラで気中を撮影)

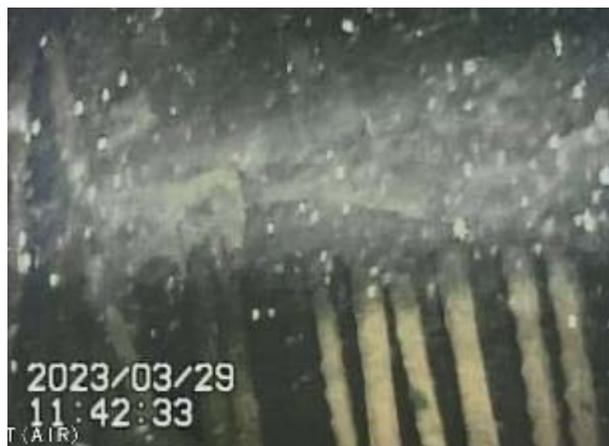
写真1. ポイント⑪上部

- ROVをペDESTAL内に入し、炉注水を止めた状態でペDESTAL内上部を撮影。CRDハウジング他の鮮明な映像を取得した。
- ペDESTAL内上部については、⑥⑦からCRDハウジング等の構造物が確認されているが、RPV底部の撮影ができなかった。
- これまでのペDESTAL内基礎部の調査結果を整理したところ、⑦、⑪、⑫、⑬で配筋が露出していることを確認。
- ペDESTALの健全性に関しては、過去IRIDで実施した耐震性評価より、ペDESTALが一部欠損していても重大なリスクはないと評価しているが、これまで採取できているデータを基に、評価を継続していく。
