# 福島第一原子力発電所1号機原子炉格納容器内部調査 ROV-A2調査実施状況について

＜ 参 考 資 料 ＞  
2023年4月4日  
東京電力ホールディングス株式会社  
福島第一廃炉推進カンパニー

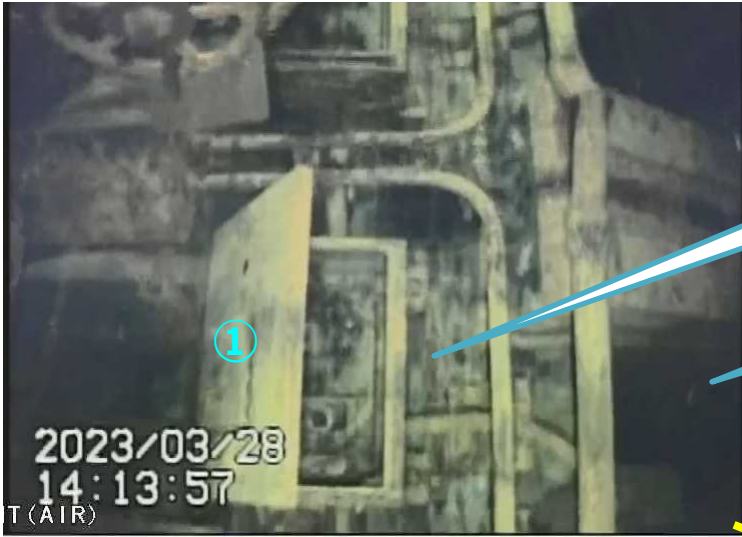
写真1.ペDESTAL開口部左上側壁面部

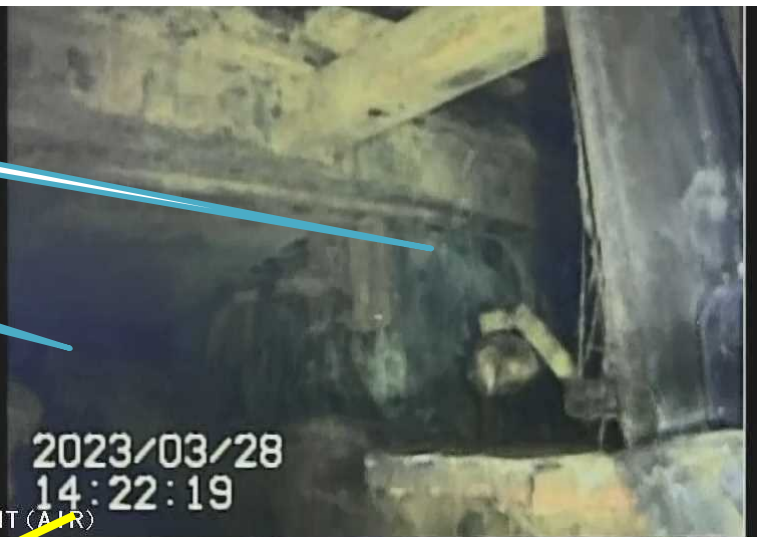
写真3.ペDESTAL開口部右上側壁面部

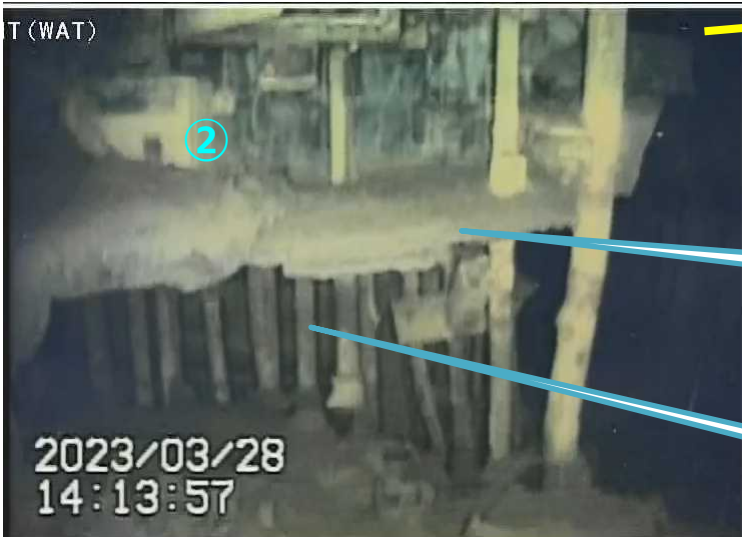
写真2.ペDESTAL開口部左下側壁面部

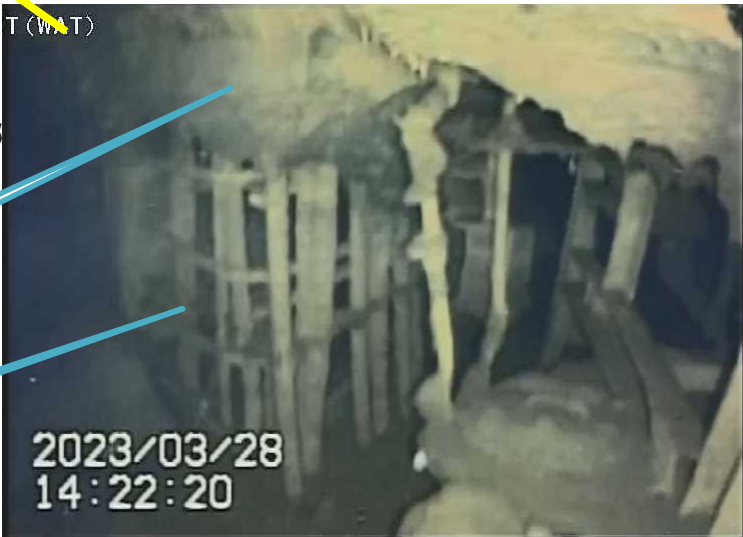
写真4.ペDESTAL開口部右下側壁面部

棚状の堆積物

配筋

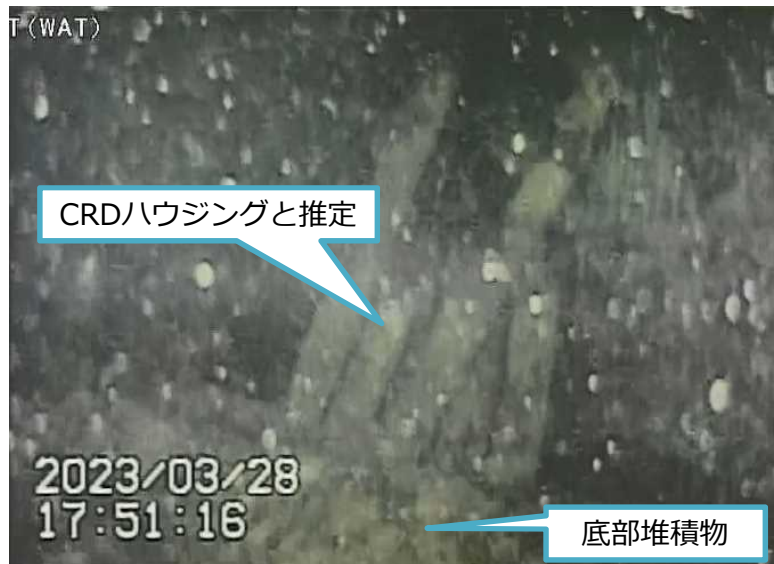
写真1. CRDハウジングと思われる構造物

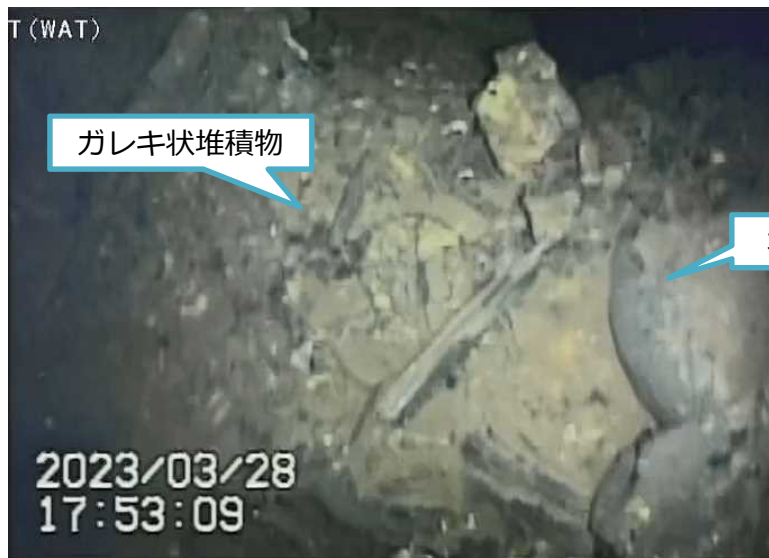
写真2.ペDESTAL内開口付近堆積物

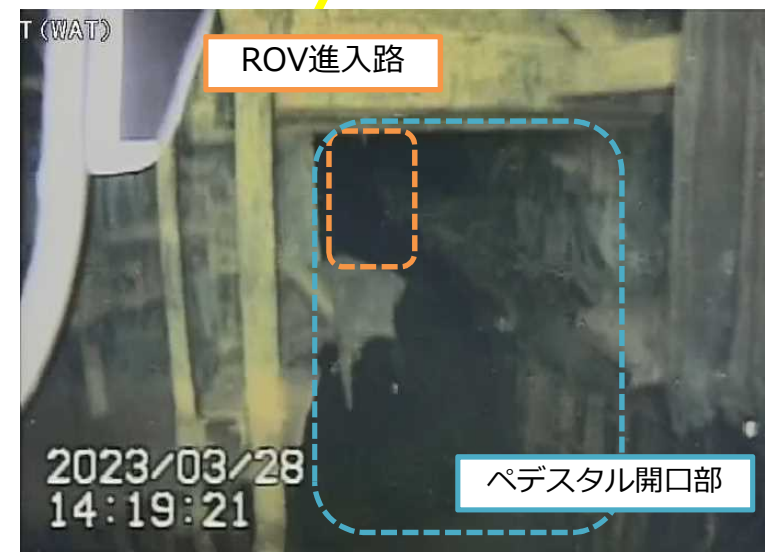
写真3.ペDESTAL開口部

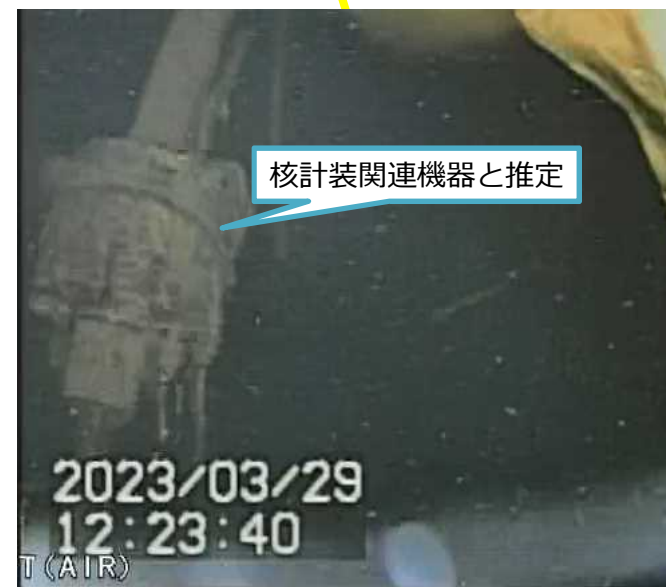
写真3. 核計装関連機器と思われる構造物  
(気中監視カメラで気中を撮影)

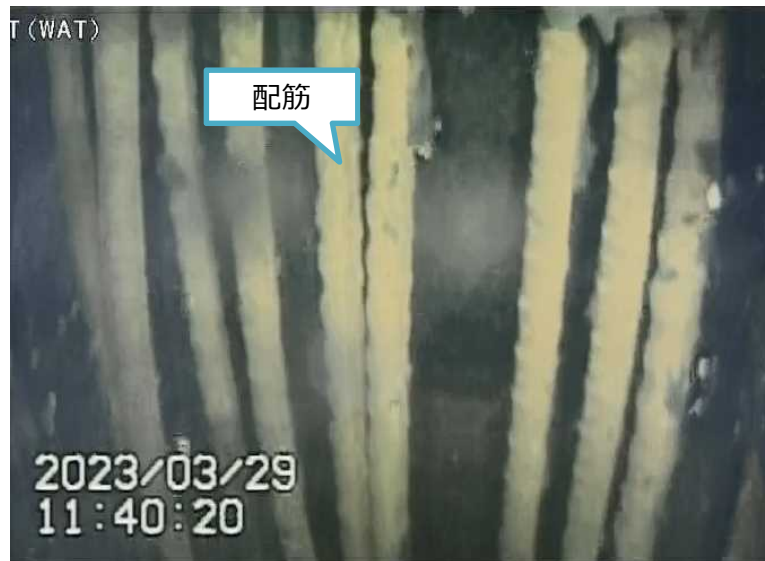
写真2.ペDESTAL内壁面部(下部)

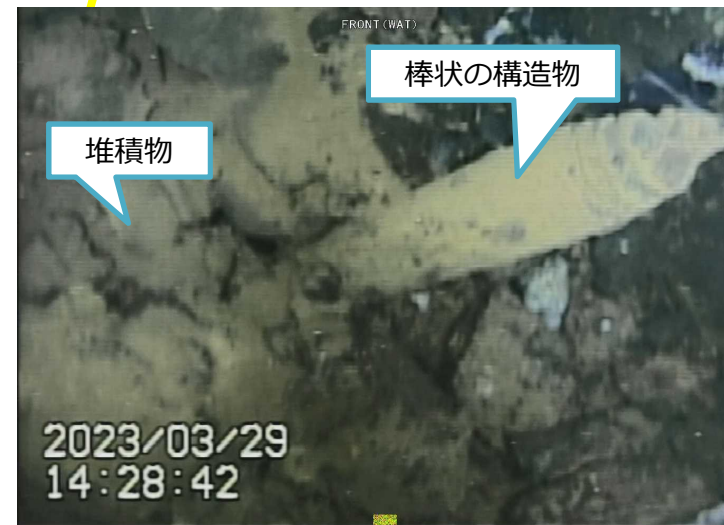
写真3.棒状の構造物(ペDESTAL底部)

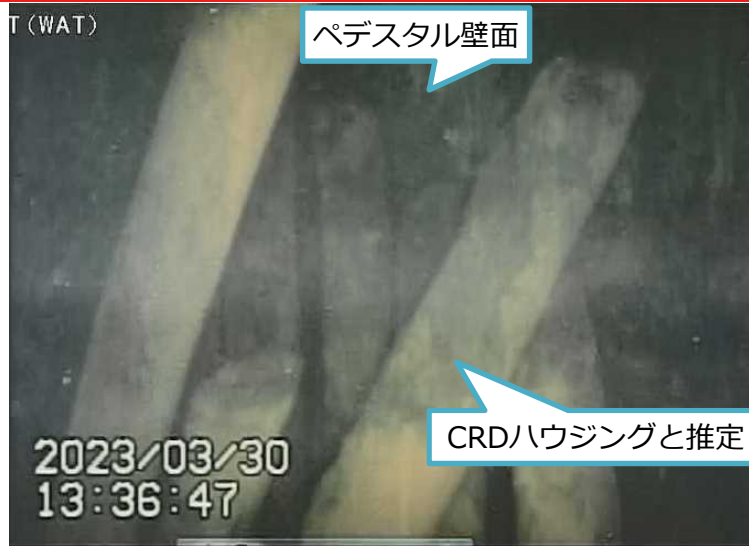
写真1. CRDハウジングと思われる構造物  
(水中監視カメラで前方を撮影)

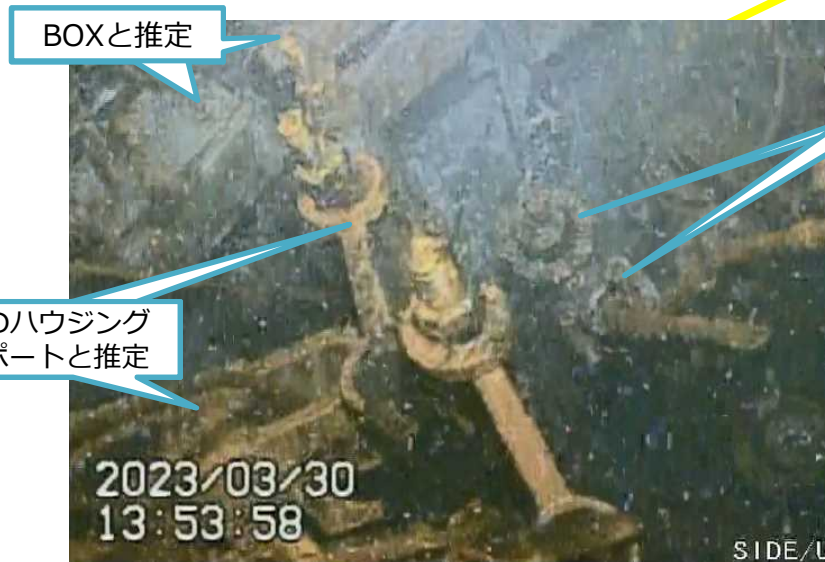
写真2. CRDハウジングサポートと思われる構造物  
(上部監視カメラで気中を撮影)

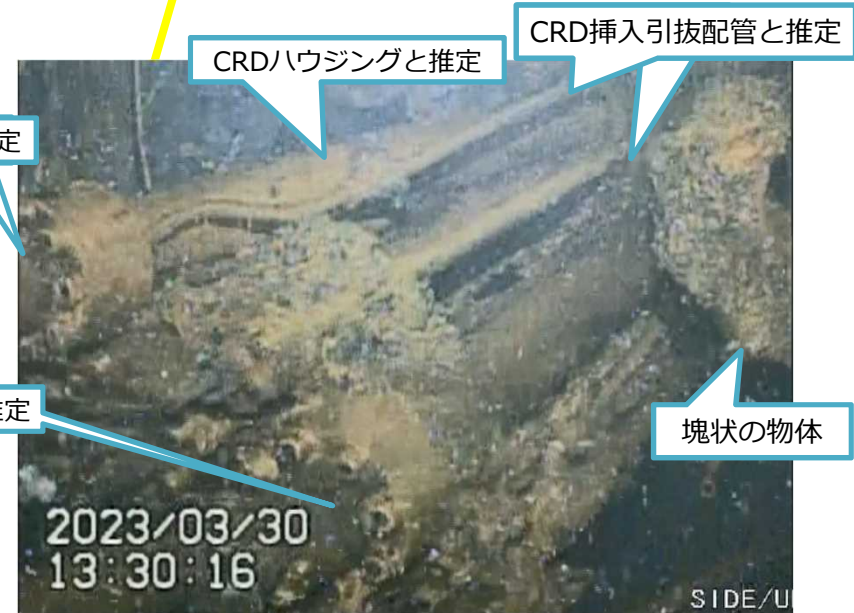
写真3. CRD関連と思われる構造物  
(上部監視カメラで気中を撮影)

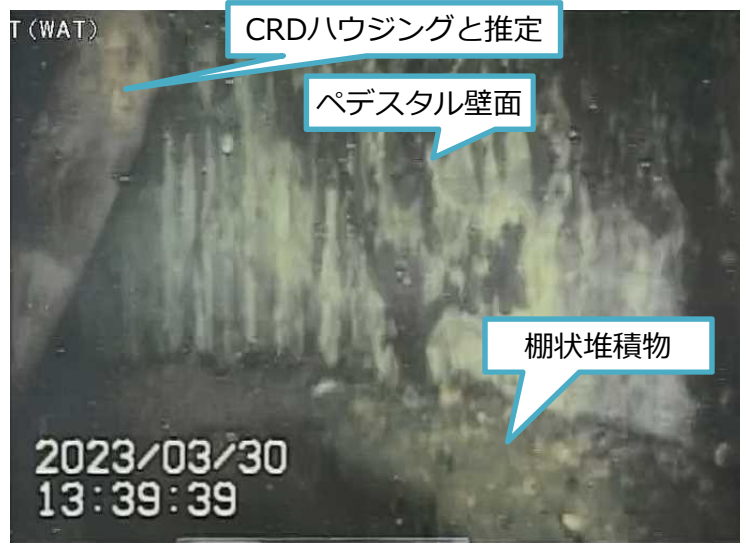
写真1. ペDESTAL内の棚状堆積物と壁面部

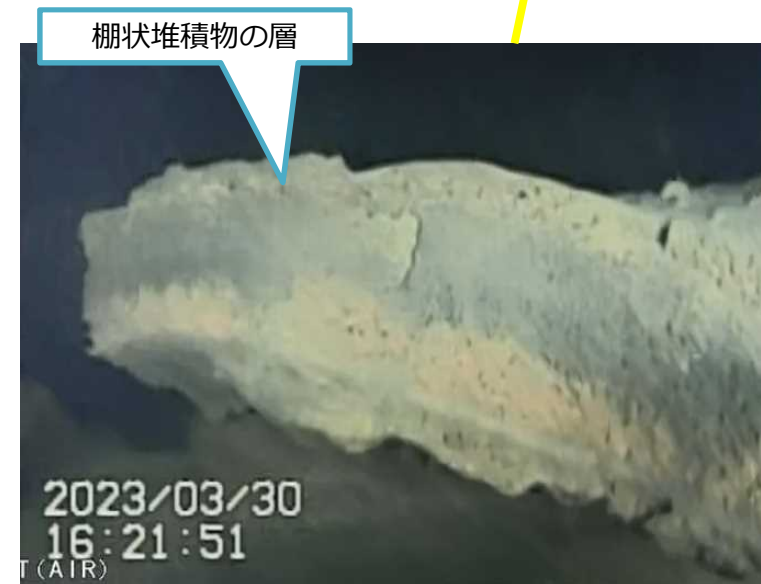
写真3. ペDESTAL外棚状堆積物断面
