## 事象概要

# MO弁シートパスの要因分析 (FTA)

# 分解点検結果：カップリングボルト締め込み状況、弁体・シートリングの当たり状況（F201B）

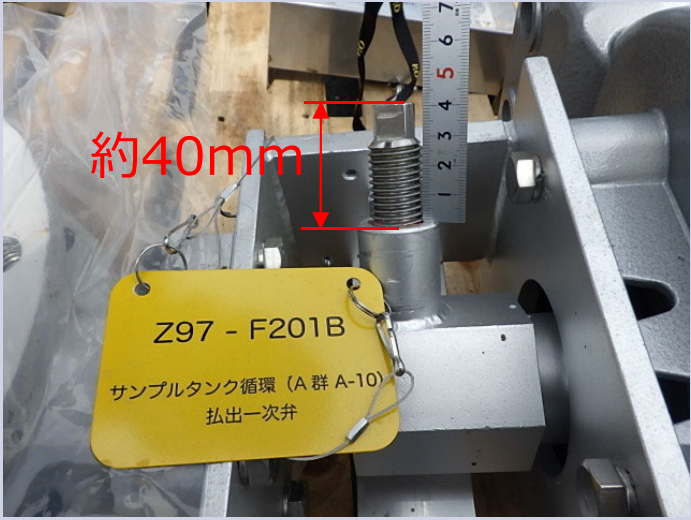
<p>約40mm</p> <p>Z97 - F201B サンプルタンク循環 (A群 A-10) 払出一次弁</p>

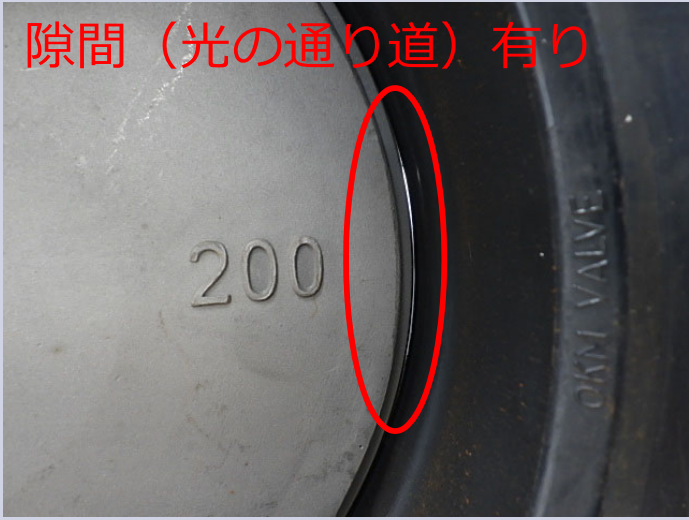
<p>隙間 (光の通り道) 有り</p> <p>200</p>

- ボルト調整により全閉位置になったことから要因①「弁体“閉”位置のズレ」の可能性はなく、要因②「弁体にガタつきが発生」の可能性あり。

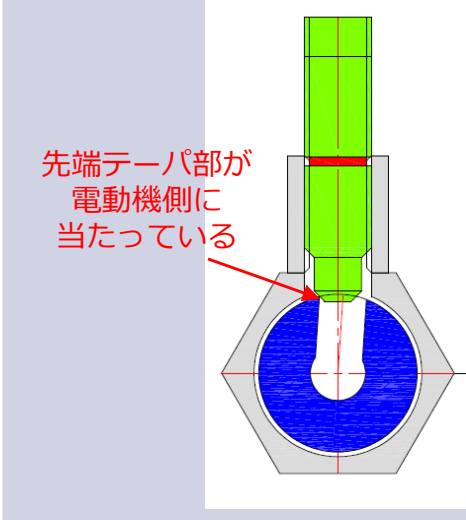
<p>先端テーパ部が電動機側に当たっている</p>
ボルト調整後

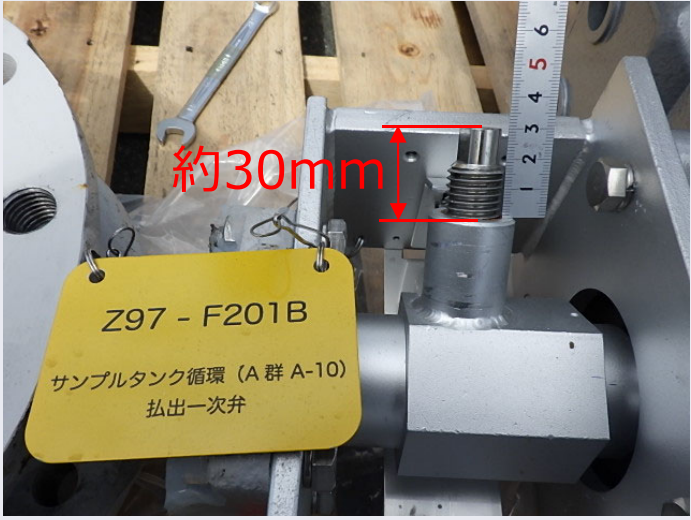
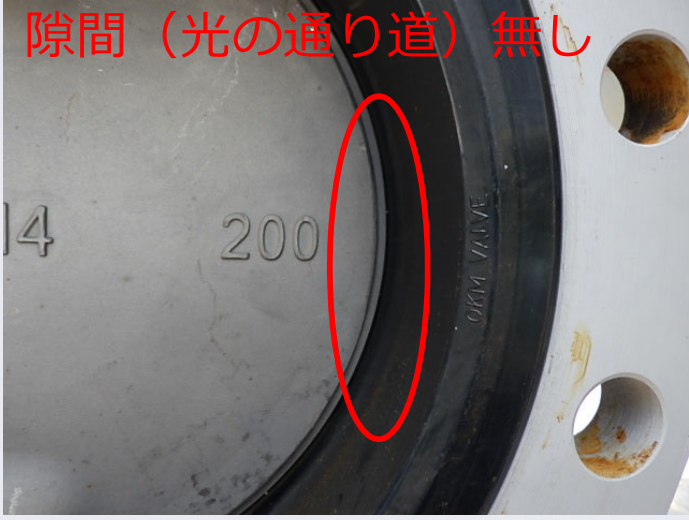
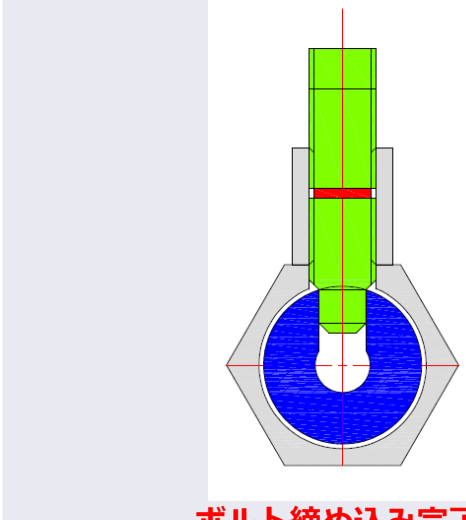
<p>約30mm</p> <p>Z97 - F201B サンプルタンク循環 (A群 A-10) 払出一次弁</p>

<p>隙間 (光の通り道) 無し</p> <p>14 200</p>

<p>ボルト締め込み完了</p>

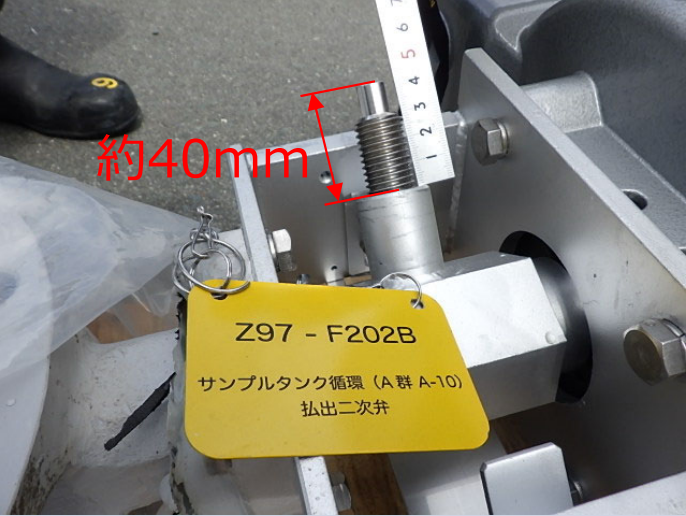
<p>約40mm</p> <p>Z97 - F202B サンプルタンク循環 (A群 A-10) 払出二次弁</p>

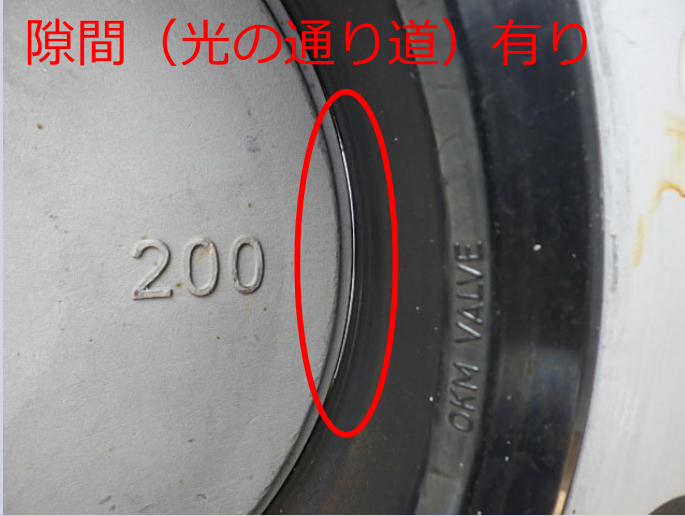
<p>隙間 (光の通り道) 有り</p>

- ボルト調整により全閉位置になったことから要因①「弁体“閉”位置のズレ」の可能性はなく、要因②「弁体にガタつきが発生」の可能性あり。

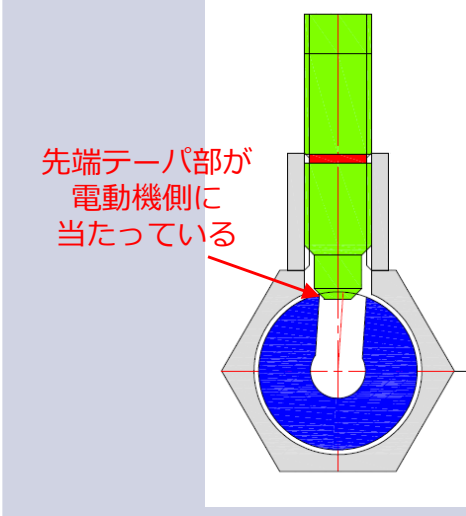
<p>先端テーパ部が 電動機側に 当たっている</p>
ボルト調整後

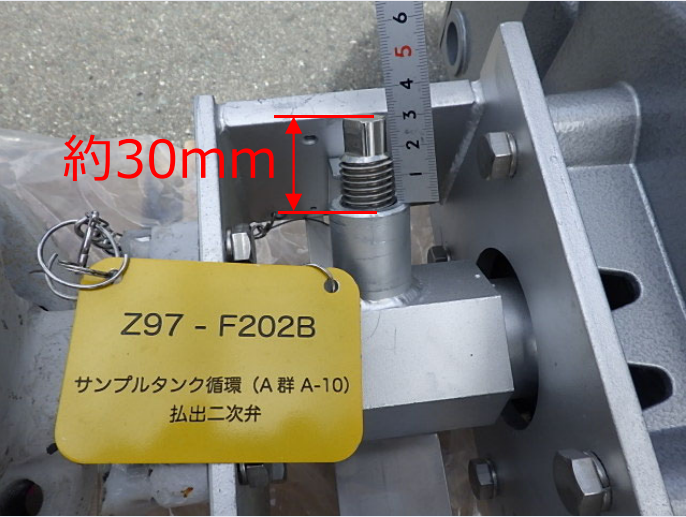
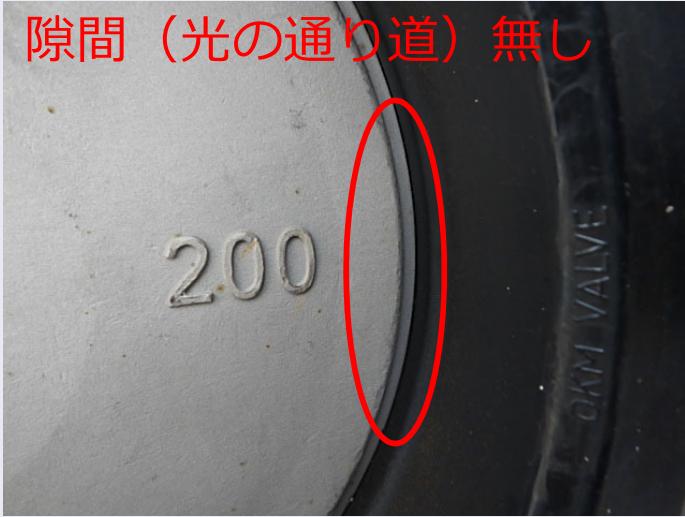
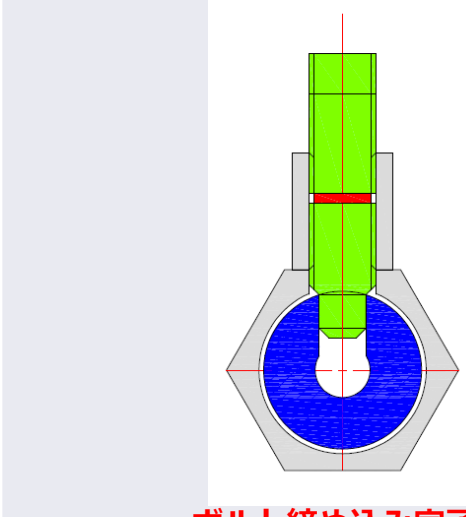
<p>約30mm</p> <p>Z97 - F202B サンプルタンク循環 (A群 A-10) 払出二次弁</p>

<p>隙間 (光の通り道) 無し</p>

<p>ボルト締め込み完了</p>

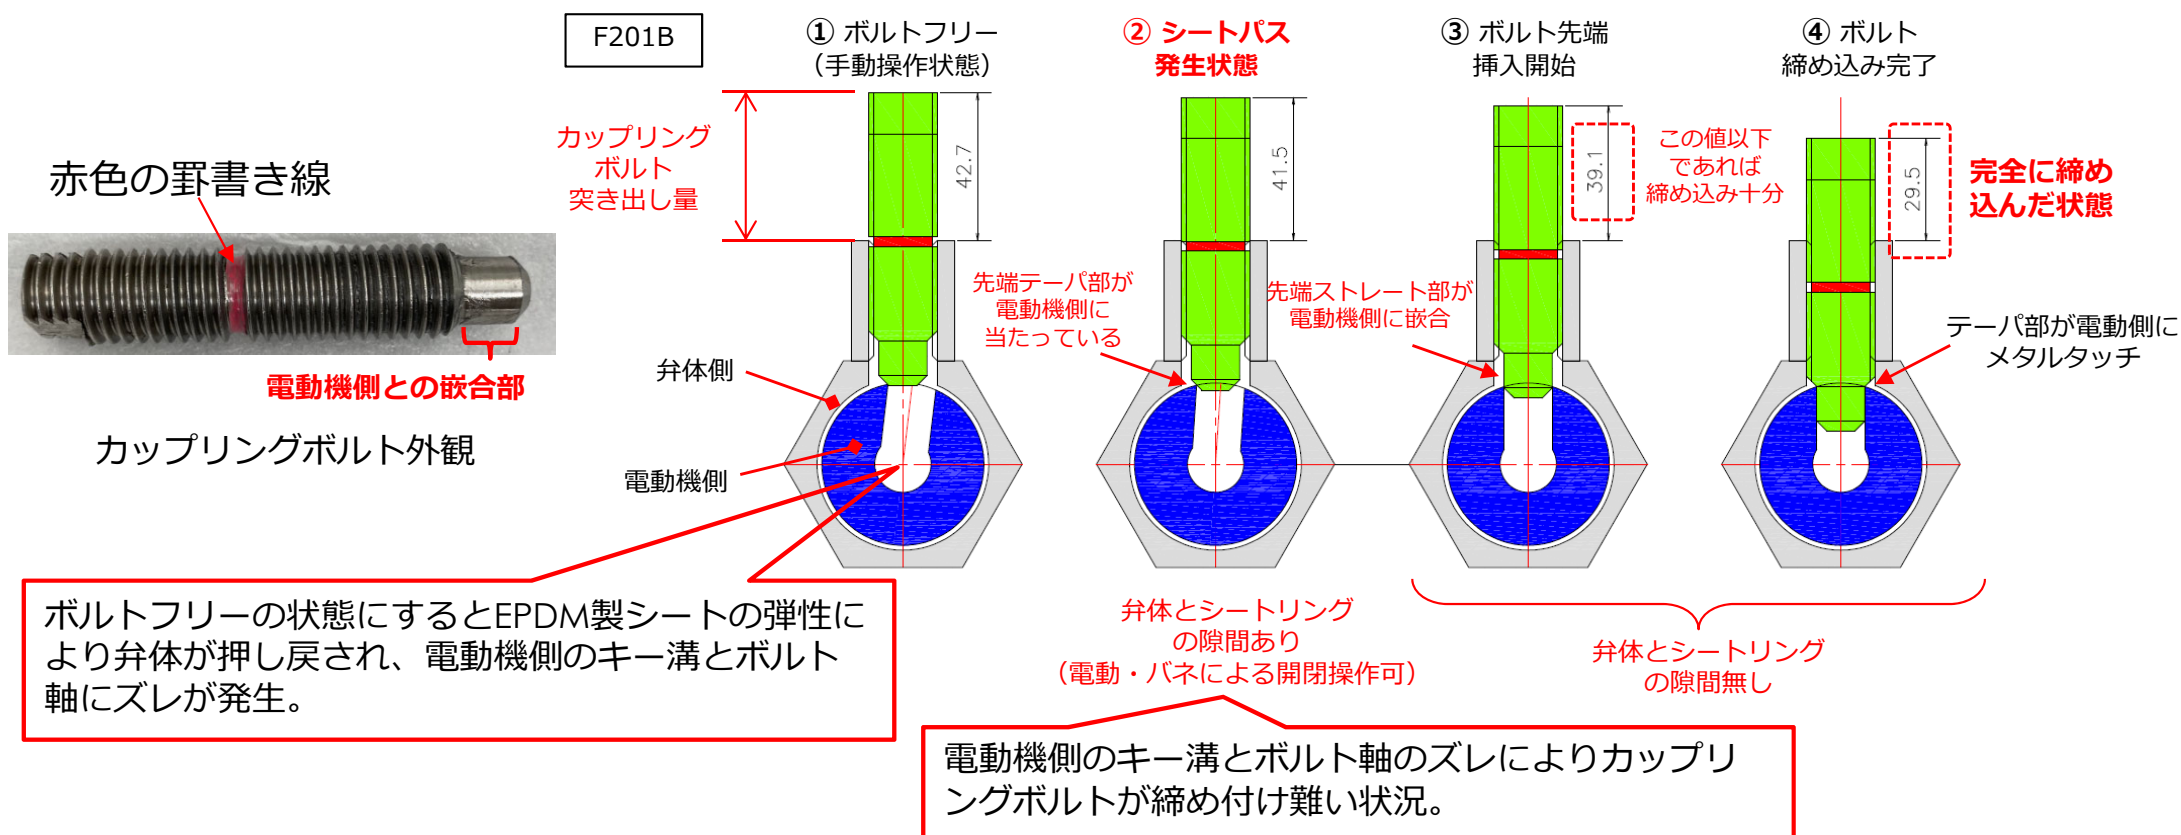
- カップリングボルト締め込み量と、弁体の状態（遠隔操作による動作可否含む）を確認。
  - 下図②の状態（電動・バネによる開閉操作が可能であることを確認（但し、弁体とシートリングの隙間あり））。
  - 下図③（ボルト先端ストレート部がわずかでも電動機側に嵌合した状態）では、弁体とシートリングに隙間はなし。

【シートパスの原因】 カップリングボルトの締め込みが十分でないと電動機側と弁体側の駆動軸に遊びが生じ、弁体に十分な面圧が確保できずシートパスが発生。

- 分解点検結果から、200A弁についてはボルト突き出し量が39mm（余裕を見て35mm）以下であれば、弁体とシートリングに隙間が発生せずシート機能は健全と判断。
  - 他200A弁のボルト突き出し量は全て35mm以下であることを確認済み。

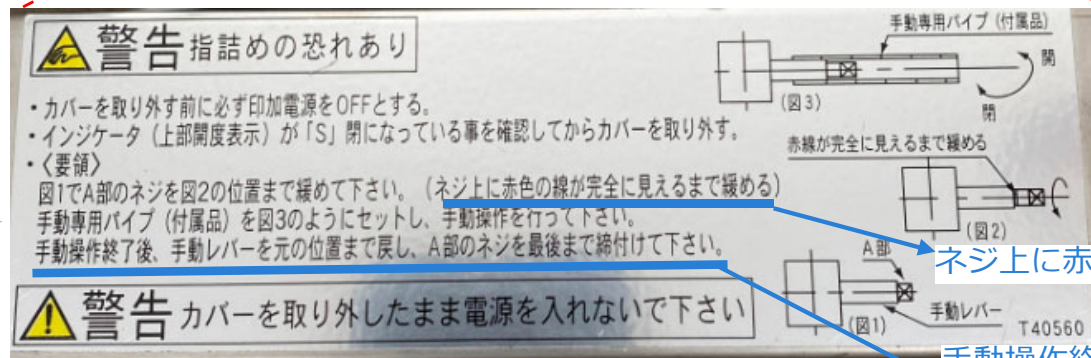
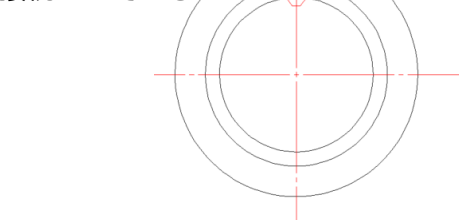
弁保護カバーに表示されている&lt;要領&gt;

- 弁保護カバーに表示されている<要領>では手動操作切替時は“**ネジ上に赤線が完全に見えるまで緩める**”と記載  
⇒電動機側と弁体側の**接続が切り離されることを意味した内容。**
- これに対し、カップリングボルトの締め付けを行った作業員は、<要領>とは逆の**当該の赤線が見えなくなり、  
且つ締め付けがかたくなれば電動機側と弁体側の結合は十分であると勘違い。**
