# 既設ALPSサンプルタンク堰内雨水における 通常より高い濃度の放射性物質の検出について（続報）

＜ 参 考 資 料 ＞  
2023年8月10日  
東京電力ホールディングス株式会社  
福島第一廃炉推進カンパニー

# <参考> 亀裂が確認された作業用ホースと再発防止対策

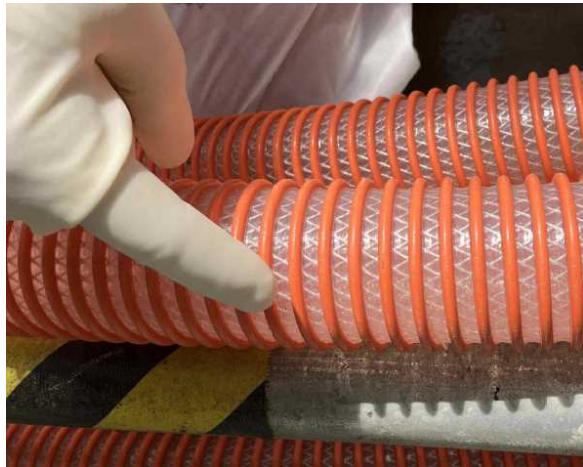
- 原因調査を進めていたところ、6月7日～9日に、堰内にある弁の点検のため、既設ALPSサンプルタンク（B）から（C）へ処理水の移送を実施しており、その際に使用していた作業用ホースに亀裂があることを確認しました。
- 6月7日および8日の移送中に、降雨が無く堰内に水が無い中で作業用ホース等の監視を行っており、漏えいが無いことを確認しています。このため、6月9日の移送作業中、降雨の影響で漏えいが確認しにくい状況において、亀裂部からの漏えいが生じたものと判断しました。
- 作業用ホースに亀裂が生じた原因は、入荷時の梱包材を取り外す際に刃先が露出したカッターを使用したことでホース表面に切り傷が発生、移送作業において徐々に亀裂に進展したものと判断しました。
- 対策として、ホースの梱包材を取り外す際は、安全カッターや先の丸いハサミを使用するとともに、堰内での移送作業（ろ過水、雨水等を除く）においてもホースを二重化、監視方法を改善し、漏えいの防止に努めてまいります。
- また、同じホースを使用して増設ALPSサンプルタンク（A）から（C）へ処理水を移送（6月20日～21日）していたことを確認したことから、同堰内水を分析したところ、通常より高い濃度の放射性物質が検出されました。なお、作業用ホースの敷設範囲は堰内であり、堰外への漏えいはありません。

ホースを置いた状態

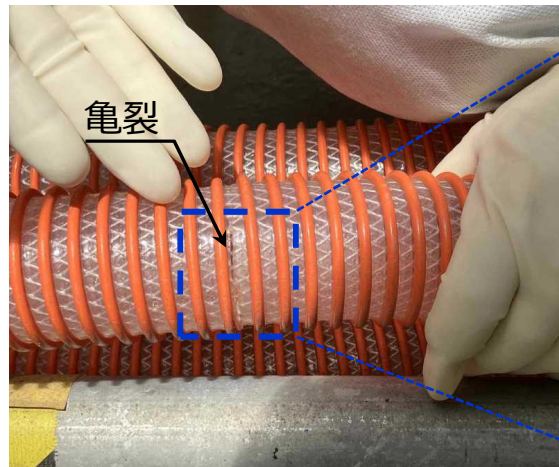
ホースを少し持ち上げた状態

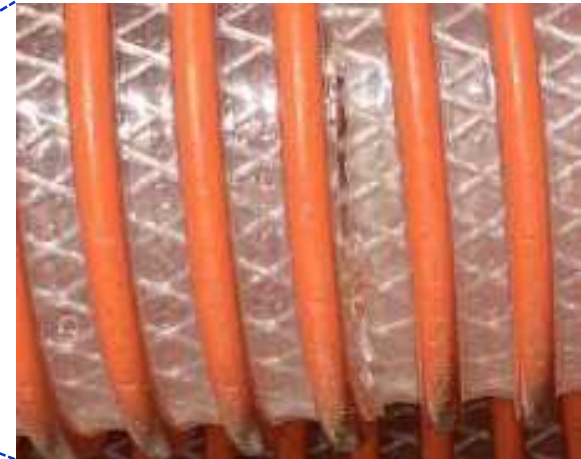
亀裂部の拡大図
