廃棄物貯留ピットの状況と今後の作業ステップについて

【参考】増設雑固体廃棄物焼却設備 廃棄物貯留ピットの配置

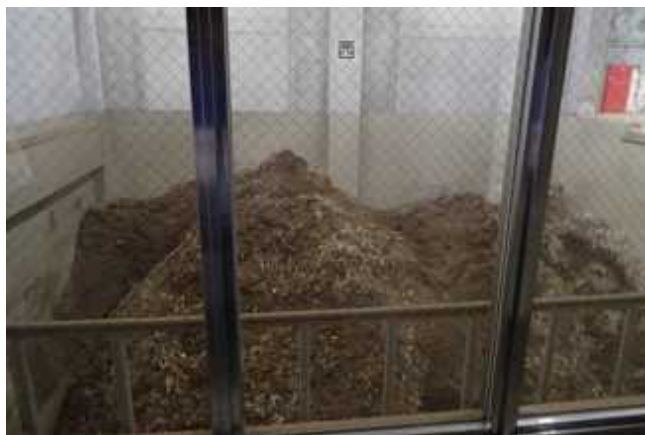
通常時

クレーン操作室からの様子

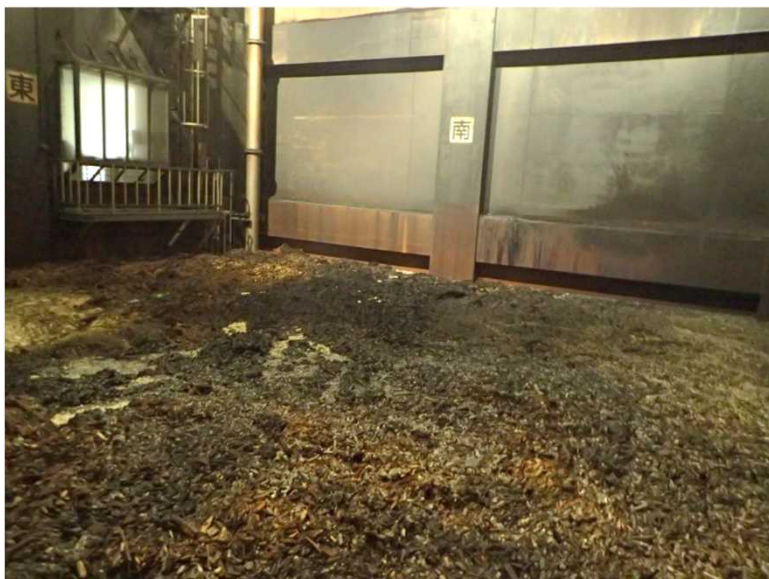
- 3月7日現在、廃棄物貯留ピット内の水蒸気の滞留は無くなっており、視認性は改善されています。また、ピット内の水中部、気中部の温度は、それぞれ約18℃、約11℃で安定しています。
- 現在、ピット内の水やチップの回収に向けて、検討を進めており、早ければ明日（3月8日）より、準備作業として、酸性であるピット内の水のアルカリ化に着手します。今後の作業ステップの概略は以下の通りです。

廃棄物貯留ピット内の状況①（3月7日撮影）

- (1) 今後の作業（上記（2）、（3））に支障がでないよう、準備作業を行います。現在のピット内の水は酸性であり、嫌気発酵による硫化水素の発生抑制や躯体コンクリートの劣化を防止するため、ピット内の水のアルカリ化作業を行います。また、嫌気発酵を抑制するために攪拌・曝気（空気を送り込む）を行います。
- (2) サンプリングの結果、アルカリ化が完了した後、パワープロベスター等を用いて、水・チップを回収します。回収した水・チップはそれぞれ分離し、適切に一時保管・処理を行います（詳細については検討中）。
- (3) 設備復旧については、ピット内の水・チップの回収状況等を踏まえながら、設備点検を行い、必要に応じて補修を実施してまいります（詳細については検討中）。

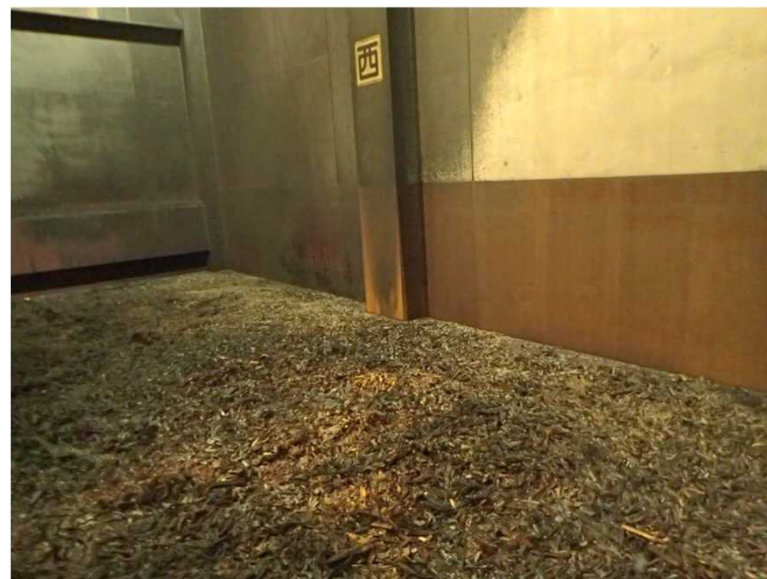
廃棄物貯留ピット内の状況②（3月7日撮影）
