福島第一原子力発電所 1号機原子炉格納容器内部調査（気中部調査）
ヘビ型ロボットの有線ケーブル不具合の原因と対策について

< 参 考 資 料 >
2024年3月11日
東京電力ホールディングス株式会社
福島第一廃炉推進カンパニー

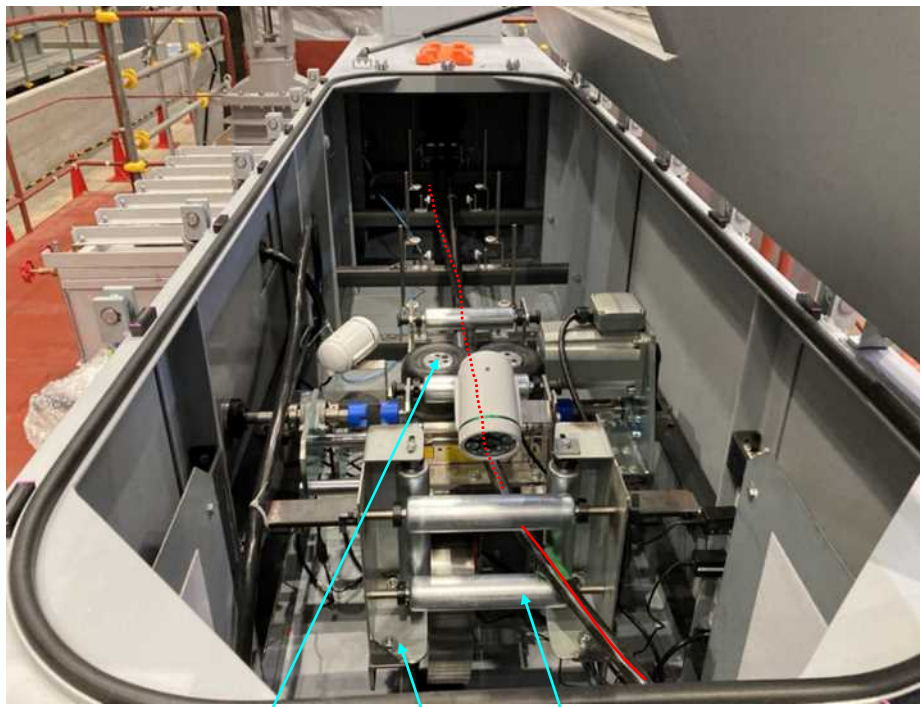
ケーブル巻取機 ケーブルガイドローラ
ケーブルガイドローラ取り付け台座

正常な状態 (モックアップ時の写真)

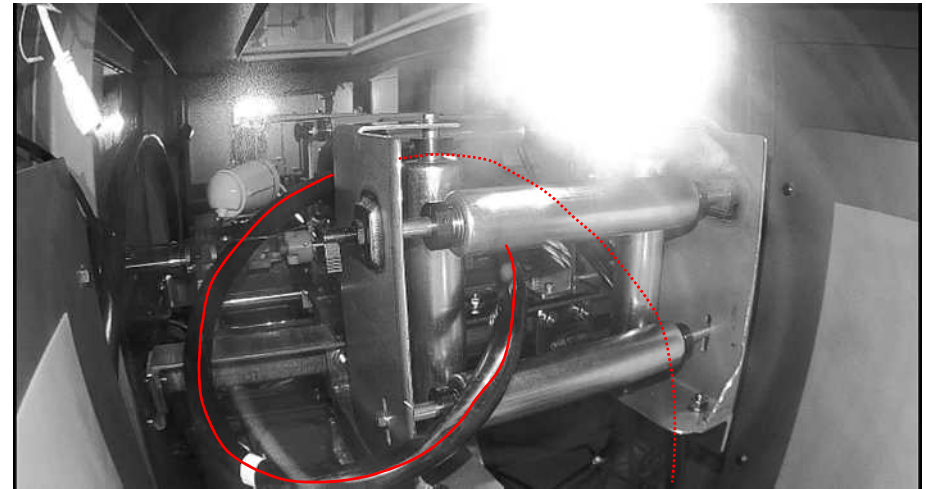
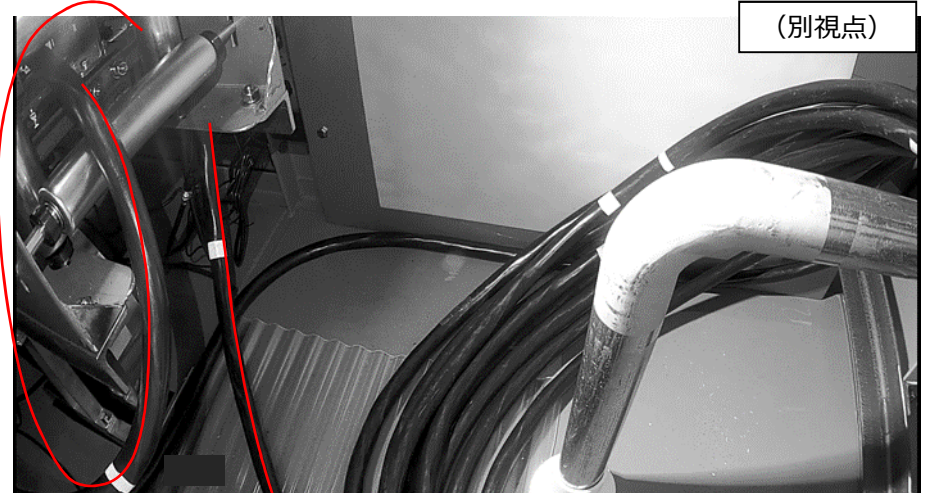
- ヘビ型ロボットの有線ケーブルが延伸できなくなった原因を調査した結果、ケーブル送り出し操作時に、有線ケーブルがシールボックス内のケーブルガイドローラ※取り付け台座に巻き付いたことにより、有線ケーブルをPCV側へ送り出せなくなることを確認しました。
- 3月8日までに再発防止対策の有効性を確認できたことから、3月14日に小型ドローンを用いたペDESTAL内部の調査を実施する予定です。
- 一連の作業にあたっては、周辺環境に影響を与えないよう、安全を最優先かつ慎重に進めてまいります。

- 通常は有線ケーブルがケーブルガイドローラを介してケーブル巻取機に導かれるルートを通ります。
- 本事案では有線ケーブルがたわむことによって通常とは異なるケーブルルートとなることで、ケーブルガイドローラ取り付け台座に引っ掛かり、ケーブルを延伸することができなくなりました。

—— : ケーブルルート 事案発生時

① ケーブルの再整線

有線ケーブルの送り出し操作を繰り返すことで、通常とは異なるケーブルルートを通る可能性が高まるため、改めてケーブルを整線し、異なるケーブルルートを通る可能性を低減。

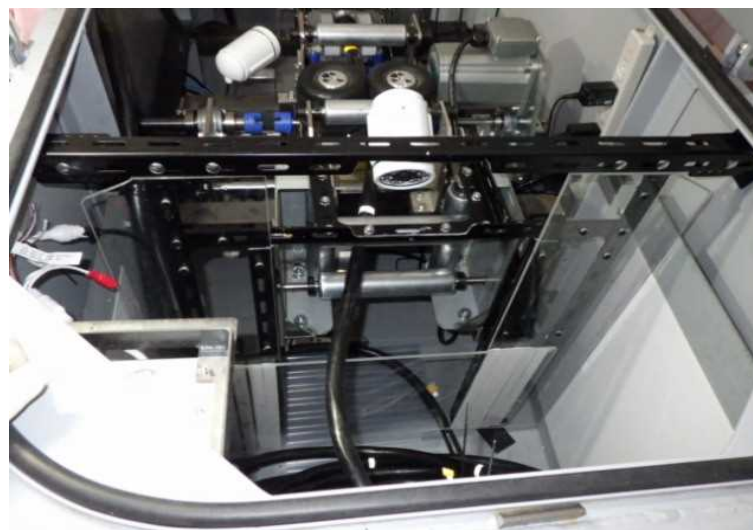
ガードパネル取り付け後

② ケーブル可動範囲の制限

万が一ケーブルが通常と異なるルートを通った場合でも、ガイドローラ取り付け台座への引っ掛かりや巻き付きが発生しないよう、可動範囲を制限するガードパネルを設置。
