- 1号機原子炉格納容器（以下、PCV）では、2月28日（調査1日目）に小型ドローンを用いて、ペDESTAL外側の気中部を調査し、原子炉格納容器貫通孔（X-6ペネ）や制御棒駆動機構（CRD）の交換用開口部およびレール等の状態を確認し、現時点で確認できている範囲では設備や構造物に大きな損傷が無いことを確認しています。
- 2月29日に予定していたペDESTAL内部の調査については、ヘビ型ロボットの有線ケーブルが延伸することができなかったため、ヘビ型ロボットが予定していたCRD交換用レールに到着することができなかったことから、ペDESTAL内部の調査については一旦立ち止まり見送ることとしました。
- ヘビ型ロボットの有線ケーブルが延伸できなくなった原因を調査した結果、ケーブル送り出し操作時に、有線ケーブルがシールボックス内のケーブルガイドローラ※取り付け台座に巻き付いたことにより、有線ケーブルをPCV側へ送り出せなくなることを確認しました。
- ヘビ型ロボットの有線ケーブルが延伸できなくなったことに対する対策を講じたうえで、3月14日午前11時9分、小型ドローンによる1号機PCV内部気中部調査（2日目）を開始し、同日、午後2時44分、2日目の調査を終了しました。

- 3月14日の調査では、小型ドローンを用いて、ペDESTAL内部の気中部を調査し、ペDESTAL内壁、ペDESTAL内構造物、制御棒駆動機構（CRD）ハウジングの落下状況等を確認しています。また、ペDESTAL内部においては、CRD交換用開口部付近につらら状や塊状の物体があることや、内壁のコンクリートに大きな損傷が無かったことを確認しています。
- 引き続き、小型ドローンで撮影した映像の評価・検証を進めてまいります。

## 3月14日 調査結果 (ペDESTAL外 CRD交換用開口部付近)

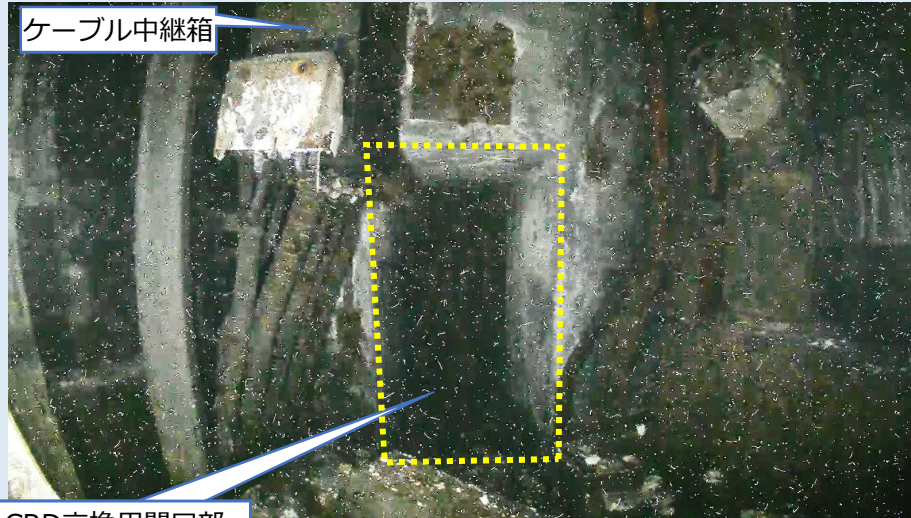
- 写真①：ペDESTAL外から見たCRD交換用開口部の様子。開口部前には落下物があるが、開口部壁面に大きな損傷はない。既設構造物は経年劣化と考えられる変色があるが、概ね形を保っている。

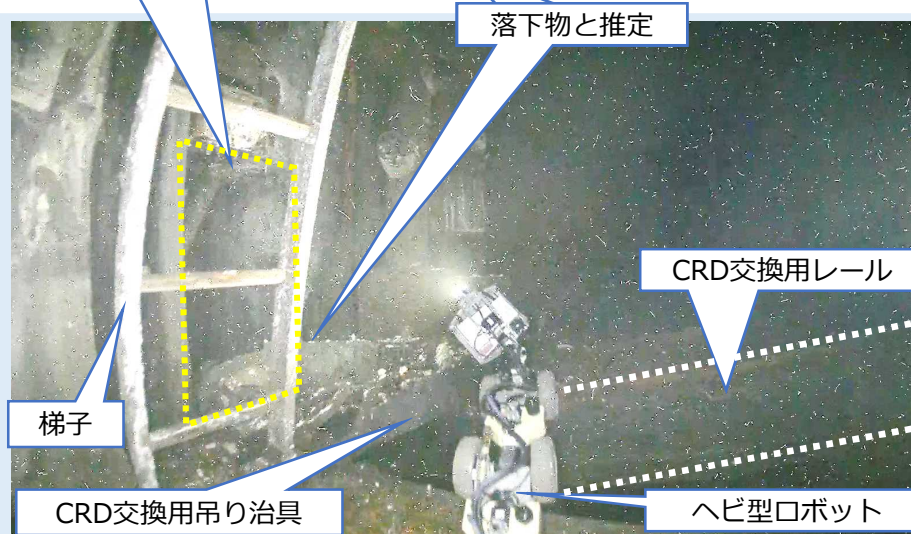
- 写真②：CRD交換用開口部前のヘビ型ロボットを俯瞰した写真。2月28日調査でCRD交換用レール周辺に、目立った障害物が確認されなかったため、計画通りヘビ型ロボットにてCRD交換用レールから無線中継を実施。

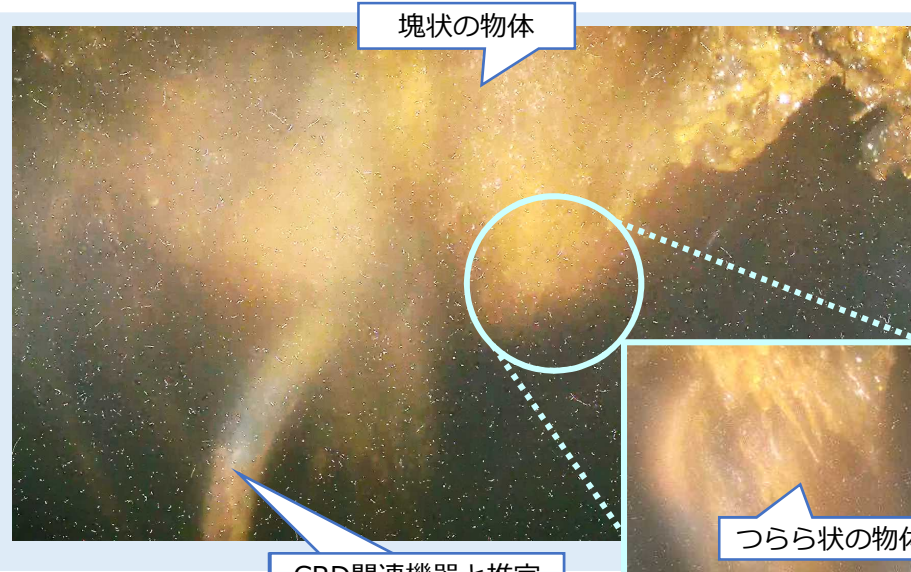
- 写真①：CRD交換用開口部付近の脱落しているCRDハウジングの上部の塊状の物体。塊状の物体の中にはつらら状になっている部位がある。上部に集中して固まっていることから、上方より移行してきたものと推定。

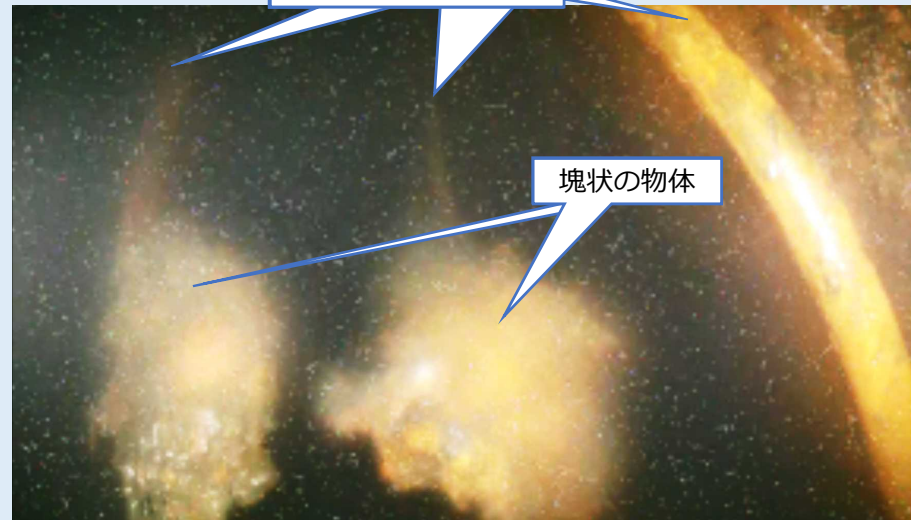
- 写真②：CRD交換用開口部付近の脱落しているCRDハウジングよりもペDESTAL内側にある塊状の物体。CRD関連機器にぶら下がるように固まっている。写真①と同様に、上方より移行してきたものと推定。

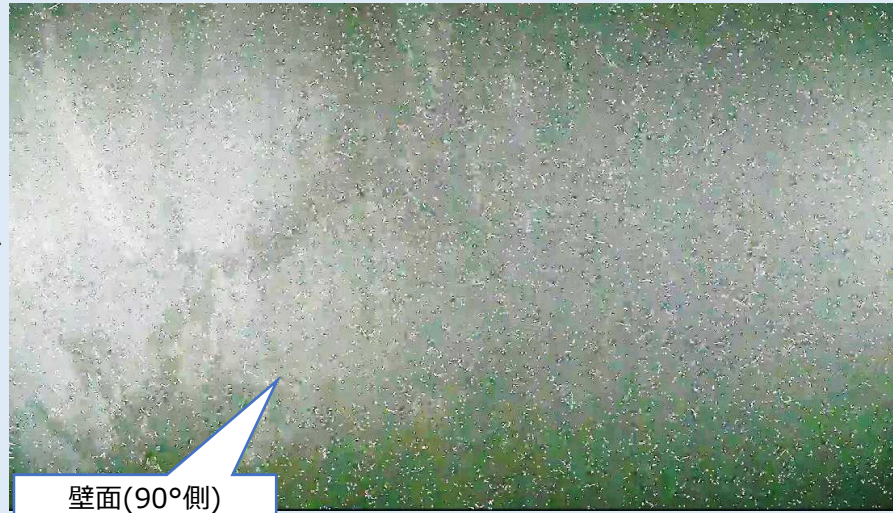
- 写真①：ペDESTAL内 90°側のペDESTAL壁面の様子。一部変色がみられるものの、著しい損傷は確認されず、コンクリートが残存している。なお、当該壁面には、震災前より既設設備はないため、機器は確認されていない。

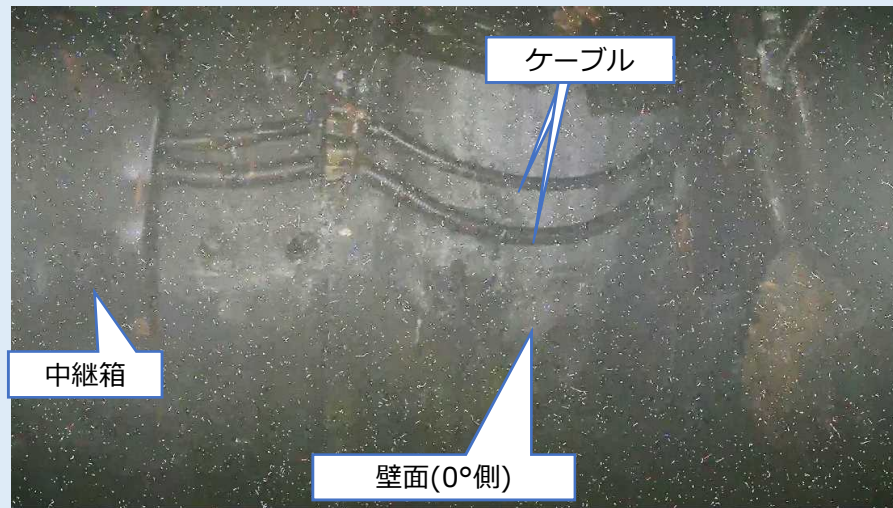
- 写真②：ペDESTAL内 0°側のペDESTAL壁面の様子。写真①と同様に一部変色があるが、著しい損傷は無く、コンクリートが残存している。また、ケーブルの中継箱等が確認されており、変色及び変形していると推定。

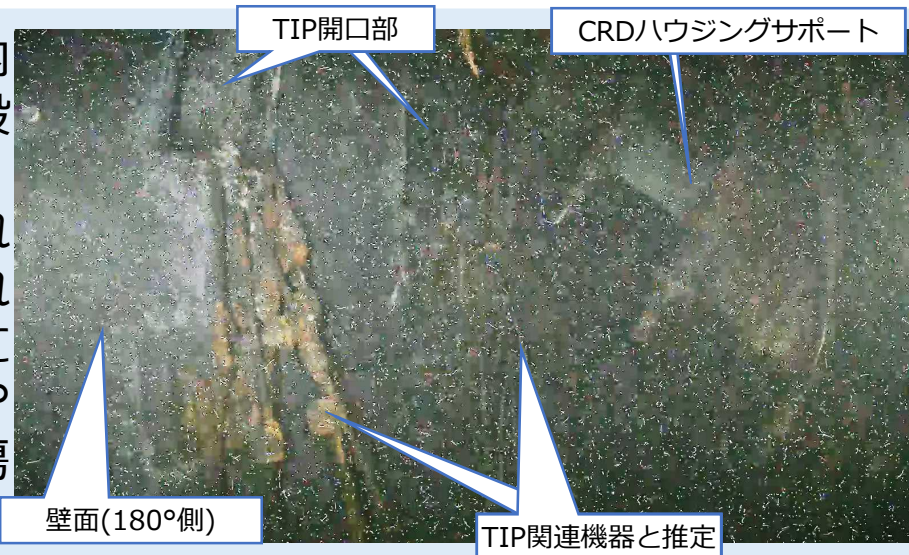
■ 写真①：ペDESTAL内 180°付近の様子。既設のTIP開口部があり、TIP関連機器と推測される機器が下方方向に垂れている。ペDESTAL壁面については、0°および90°付近と同じく著しい損傷は確認されていない。

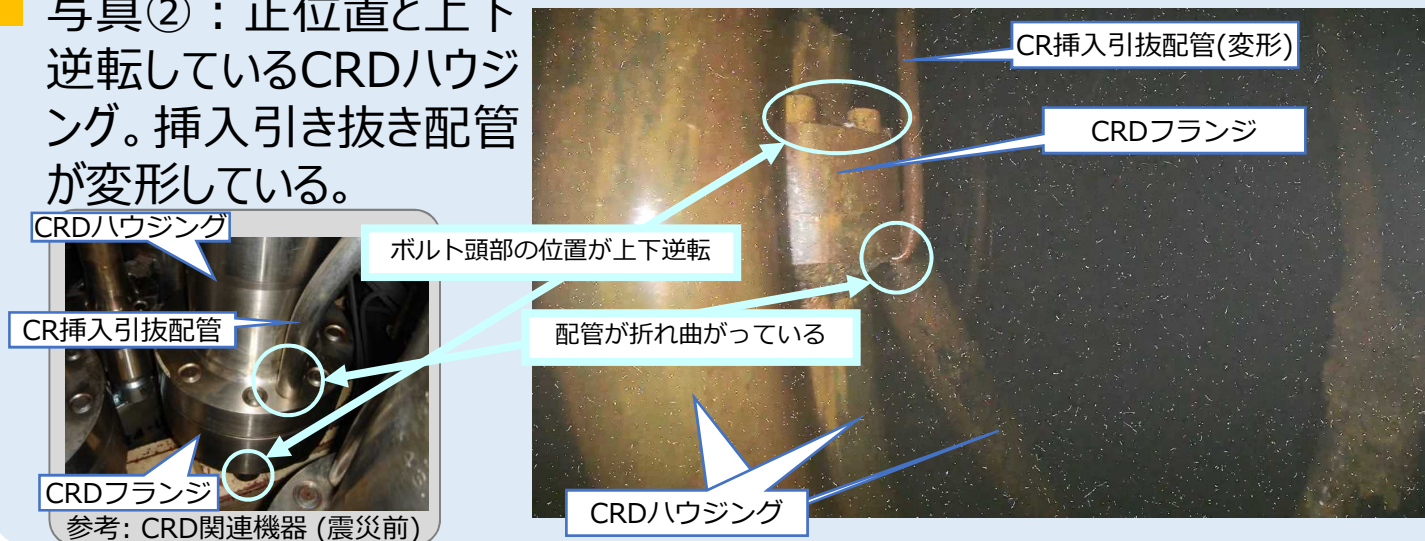
■ 写真②：正位置と上下逆転しているCRDハウジング。挿入引き抜き配管が変形している。
