1. 工事概要

構内配電線の埋設管路の補修(リルート)に伴い、屋外舗装箇所の掘削工事を実施していた。当日は、このうち、コンクリート舗装面(表層)の剥がし作業を実施していたもの。

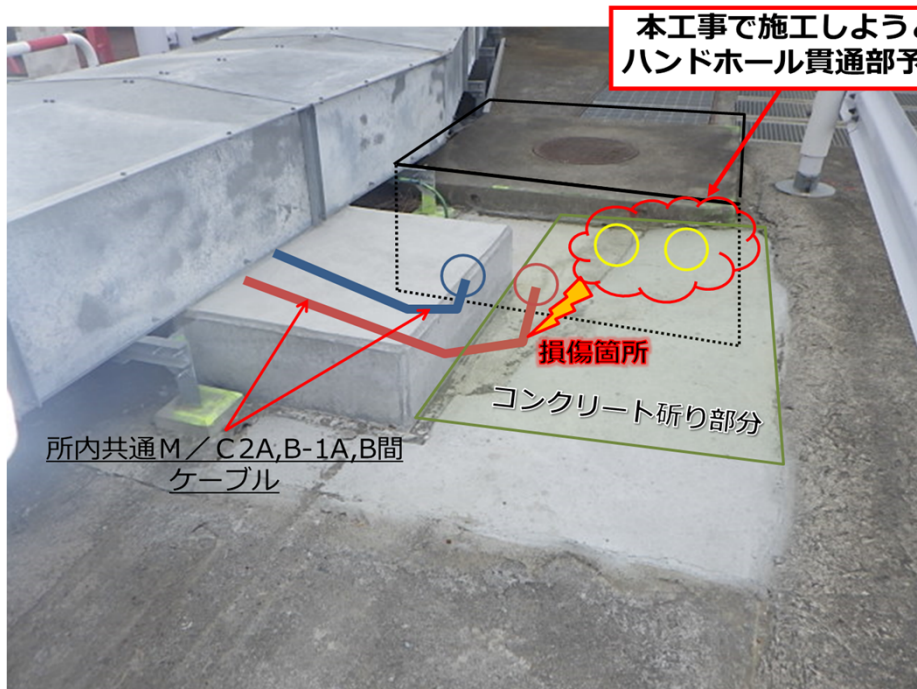
現場状況写真

- 当日は、コンクリート舗装面(表層)の剥がし作業を行う計画であり、作業班（作業班長1名、作業員3名の体制）は、要領書に従い実施していた。
- 当該剥がし箇所（ハンドホール近接部）は、コンクリート舗装面と、埋設管路とハンドホールを固定しているコンクリート部とが一体構造となっていた。
- このため、当該作業班は、埋設管路とハンドホールを固定しているコンクリート部まで剥がし作業を継続した結果、埋設管路及びケーブルの損傷に至った。

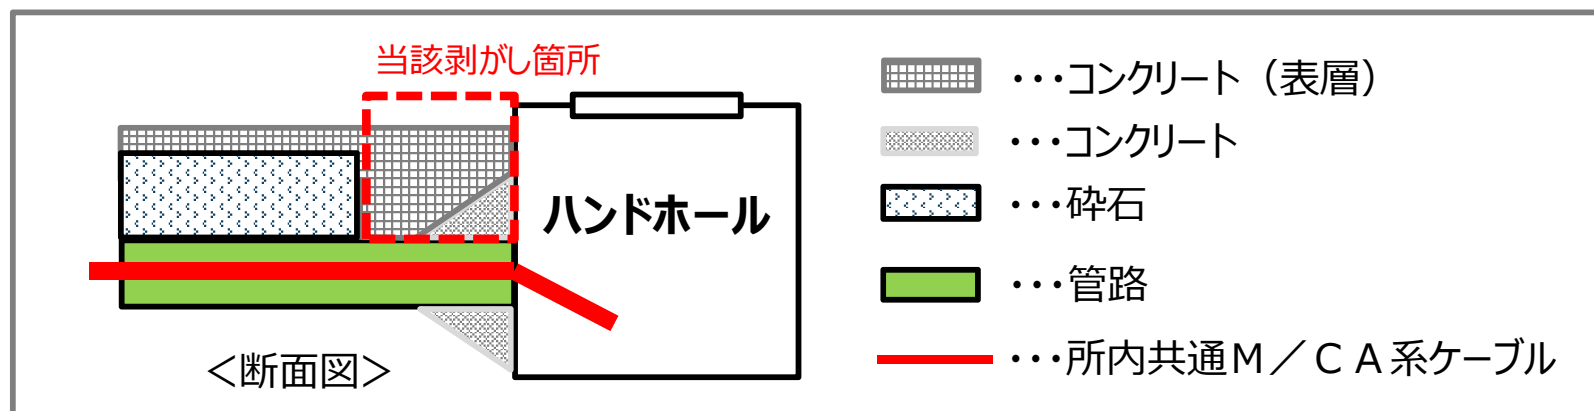
- 当社及び当該元請企業は、事前の現場確認にて、埋設管路及び充電されたケーブルが布設されていることは認識していた。
- 当社は、当該工事全体としてはケーブル損傷リスクがあることは認識しており、当日の作業はコンクリート舗装面(表層)の剥がし作業であり、ケーブルを損傷させることはないと考えていた。したがって、作業班に対して具体的な注意喚起を徹底するよう、元請企業に指示していなかった。
- 当該元請企業も、当社と同様に考えていたため、作業班に対して具体的な注意喚起を徹底していなかった。

- 当社は、充電部近接作業(※)に関するリスク評価において、事前の現場確認を踏まえた作業班に対する具体的な注意喚起事項を抽出し、元請企業に対して作業班全員への周知徹底を指示する。
- 充電部近接作業については、その内容によらず、ケーブル損傷に至るリスクがあるという前提でリスク評価を行い、停電作業の要否や作業計画の見直しも含めて検討・実施する。
- 充電部近接作業については、作業前に現場確認を行った上で実施するとともに、たとえ今回のようなコンクリート舗装面(表層)の剥がし作業においても、当社が立ち会うこととする。
- 当社は、元請企業の対策の実施状況を確認する。

- 当社によるリスク評価や指示に基づき、当該元請企業は、事前の現場確認を踏まえて、日々の作業毎に具体的な注意喚起事項を決めるとともに、作業班に対して、TBM-KY、現地KYを通じ、伝えることを徹底する。
