1. 免震重要棟における電源切替状況と時系列

2. ガスタービン発電機の自動停止の原因

3. 原因と対策

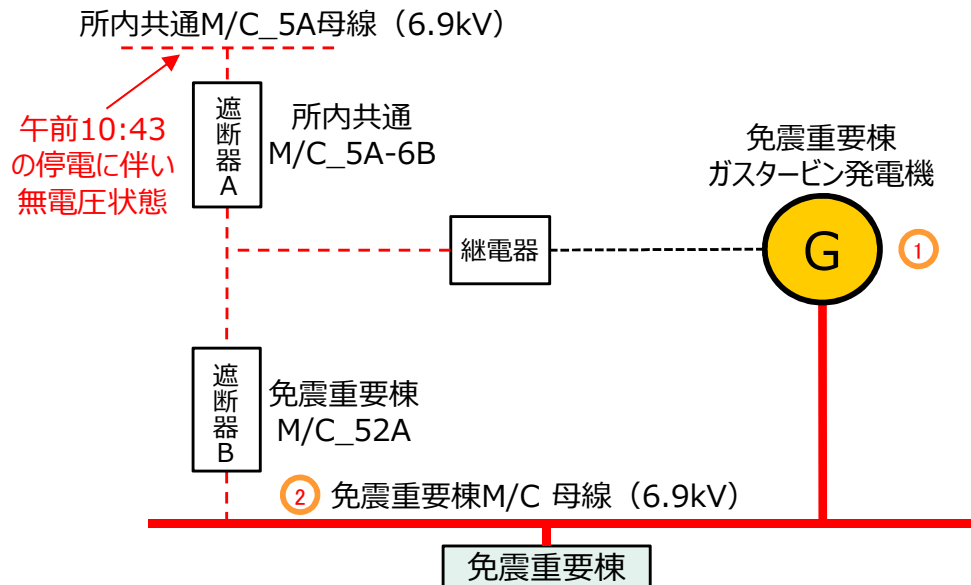
ガスタービン発電機起動までの流れ

- 午前10:43頃 所内共通M/C_Aケーブル損傷に伴い所内共通M/C_1A停止
所内共通M/C_1Aより給電されている免震重要棟M/C、M/C_3A、M/C_5A、M/C_7Aについても電源停止
同時刻に実施計画Ⅲ第1編第29条で定める運転上の制限の逸脱判断 (ALPS処理水希釈放出設備 [移送設備] 停止ならびに当該作業に従事していた協力企業作業員が被災)
- 午前10:43頃 免震重要棟ガスタービン発電機が自動起動 ①
- 午前11:30頃 現場にて免震重要棟M/C母線の復電を確認 ②
同時刻に実施計画Ⅲ第1編第29条で定める運転上の制限の逸脱からの復帰を判断

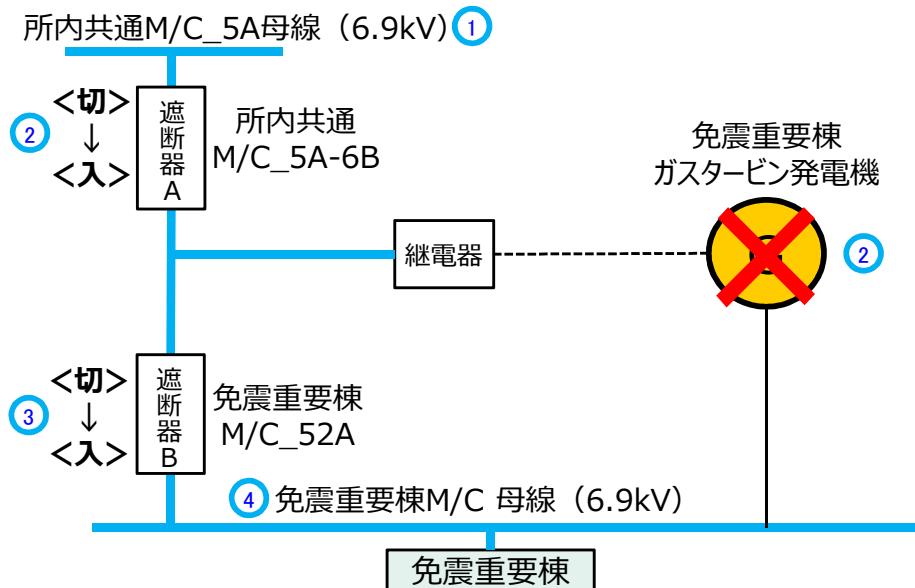
ガスタービン発電機停止から復電までの流れ

- 午後 2:19頃 所内共通M/C_5A母線の復電を確認 ①
- 午後 2:23頃 免震重要棟M/Cの復旧操作において、遮断器Aを<入>操作した際にガスタービン発電機が自動停止 ②
同時刻に実施計画Ⅲ第1編第29条で定める運転上の制限の逸脱判断
なお、免震重要棟の重要計器は、無停電電源装置等で監視継続 (停電に伴い免震重要棟の照明、空調は停止)
- 午後 2:43頃 遮断器Bを<入>操作 ③
- 午後 2:43頃 免震重要棟M/C母線の復電を確認 ④
同時刻に実施計画Ⅲ第1編第29条で定める運転上の制限の逸脱からの復帰を判断

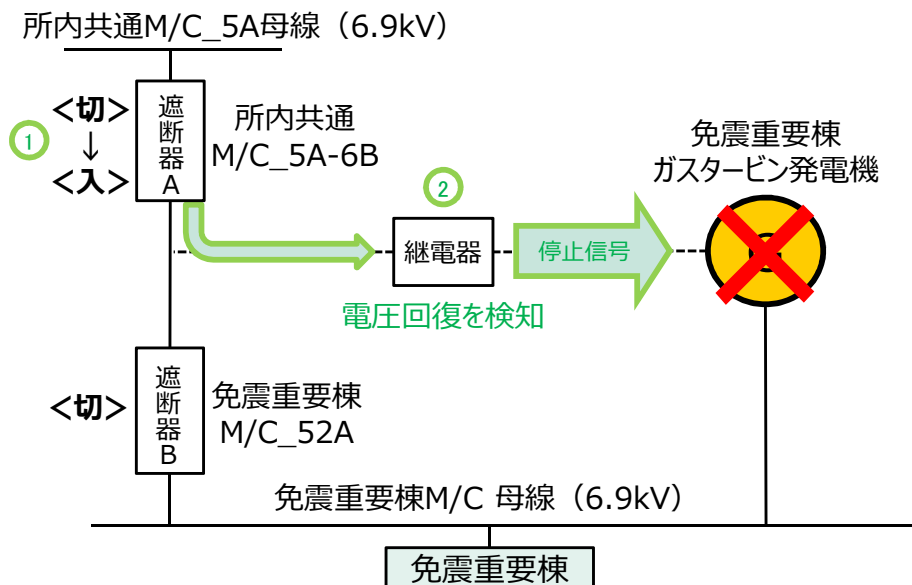
【免震重要棟ガスタービン発電機の停止時の状況】

- 免震重要棟M/Cの復旧操作については、所内共通M/C_5A母線の復電を確認後、予め定められた手順書に沿って遮断器Aを<入>操作し、ガスタービン発電機を手動停止する予定でしたが、遮断器Aの<入>操作により、ガスタービン発電機が自動停止しました。
- 調査の結果、遮断器Bの上流電源側の電圧回復を継電器が検知すると、ガスタービン発電機に対して停止信号が発信されるインターロックになっており、遮断器Aの<入>操作によってガスタービン発電機が自動停止したことが判明しました。
- 免震重要棟M/Cの電源は、所内共通M/Cもしくはガスタービン発電機のどちらか一方の給電であり、遮断器Bの上流電源側の電圧回復を継電器が検知すると、ガスタービン発電機に対して停止信号が発信されるインターロックとなっていますが、遮断器Aの<入>操作後（免震重要棟M/C母線の復電前）にガスタービン発電機を停止する手順となっていました。

- ① 遮断器Aを<入>操作
- ② 遮断器Aを<入>操作したことにより復電し、電圧回復を検知する継電器から停止信号が発信され、ガスタービン発電機が自動停止

※予め定められていた手順書では、停電切替が前提であり、遮断器Bは<切>状態で、遮断器Aを<入>操作し、ガスタービン発電機を手動停止する手順だった。

※なお、ガスタービン発電機の自動停止後は、遮断器Bの<入>操作を行い、遮断器A側からの受電によって免震重要棟M/Cを復電させた。

- 2013年に今回使用した手順書の基となる手順書を作成していたが、その際に使用した設備図書には、電圧回復を検知するとガスタービン発電機が自動停止するインターロックがあることは記載されていたものの、具体的な電圧回復の検出箇所は記載されていなかった。
- また、当時、現場の線量が高く、現地での試験や実動作ができなかったため、具体的な電圧回復の検出箇所を確認して、それを踏まえ手順書に反映することができなかった。
(本手順書の使用は今回が初めてであり事前に気付くことができなかった)

- 当該手順書について、ガスタービン発電機の手動停止後に遮断器Aを〈入〉操作する手順に見直し。
- 既に制定している手順のうち、現時点で試験や実動作で妥当性が確認できていない他の操作手順書について、調査のうえ手順の妥当性を再確認する。
(なお、福島第一原子力発電所に設置しているディーゼル発電機 [実施計画に記載] については、試験または実動作で操作手順書の妥当性を確認済み)
