2024年6月28日

## 福島第一原子力発電所のトレンチ内で発見された 放射性物質を含む溜まり水の点検について（2023年度）

2023年度のトレンチ等内の溜まり水点検結果が取り纏まりましたので、報告致します。

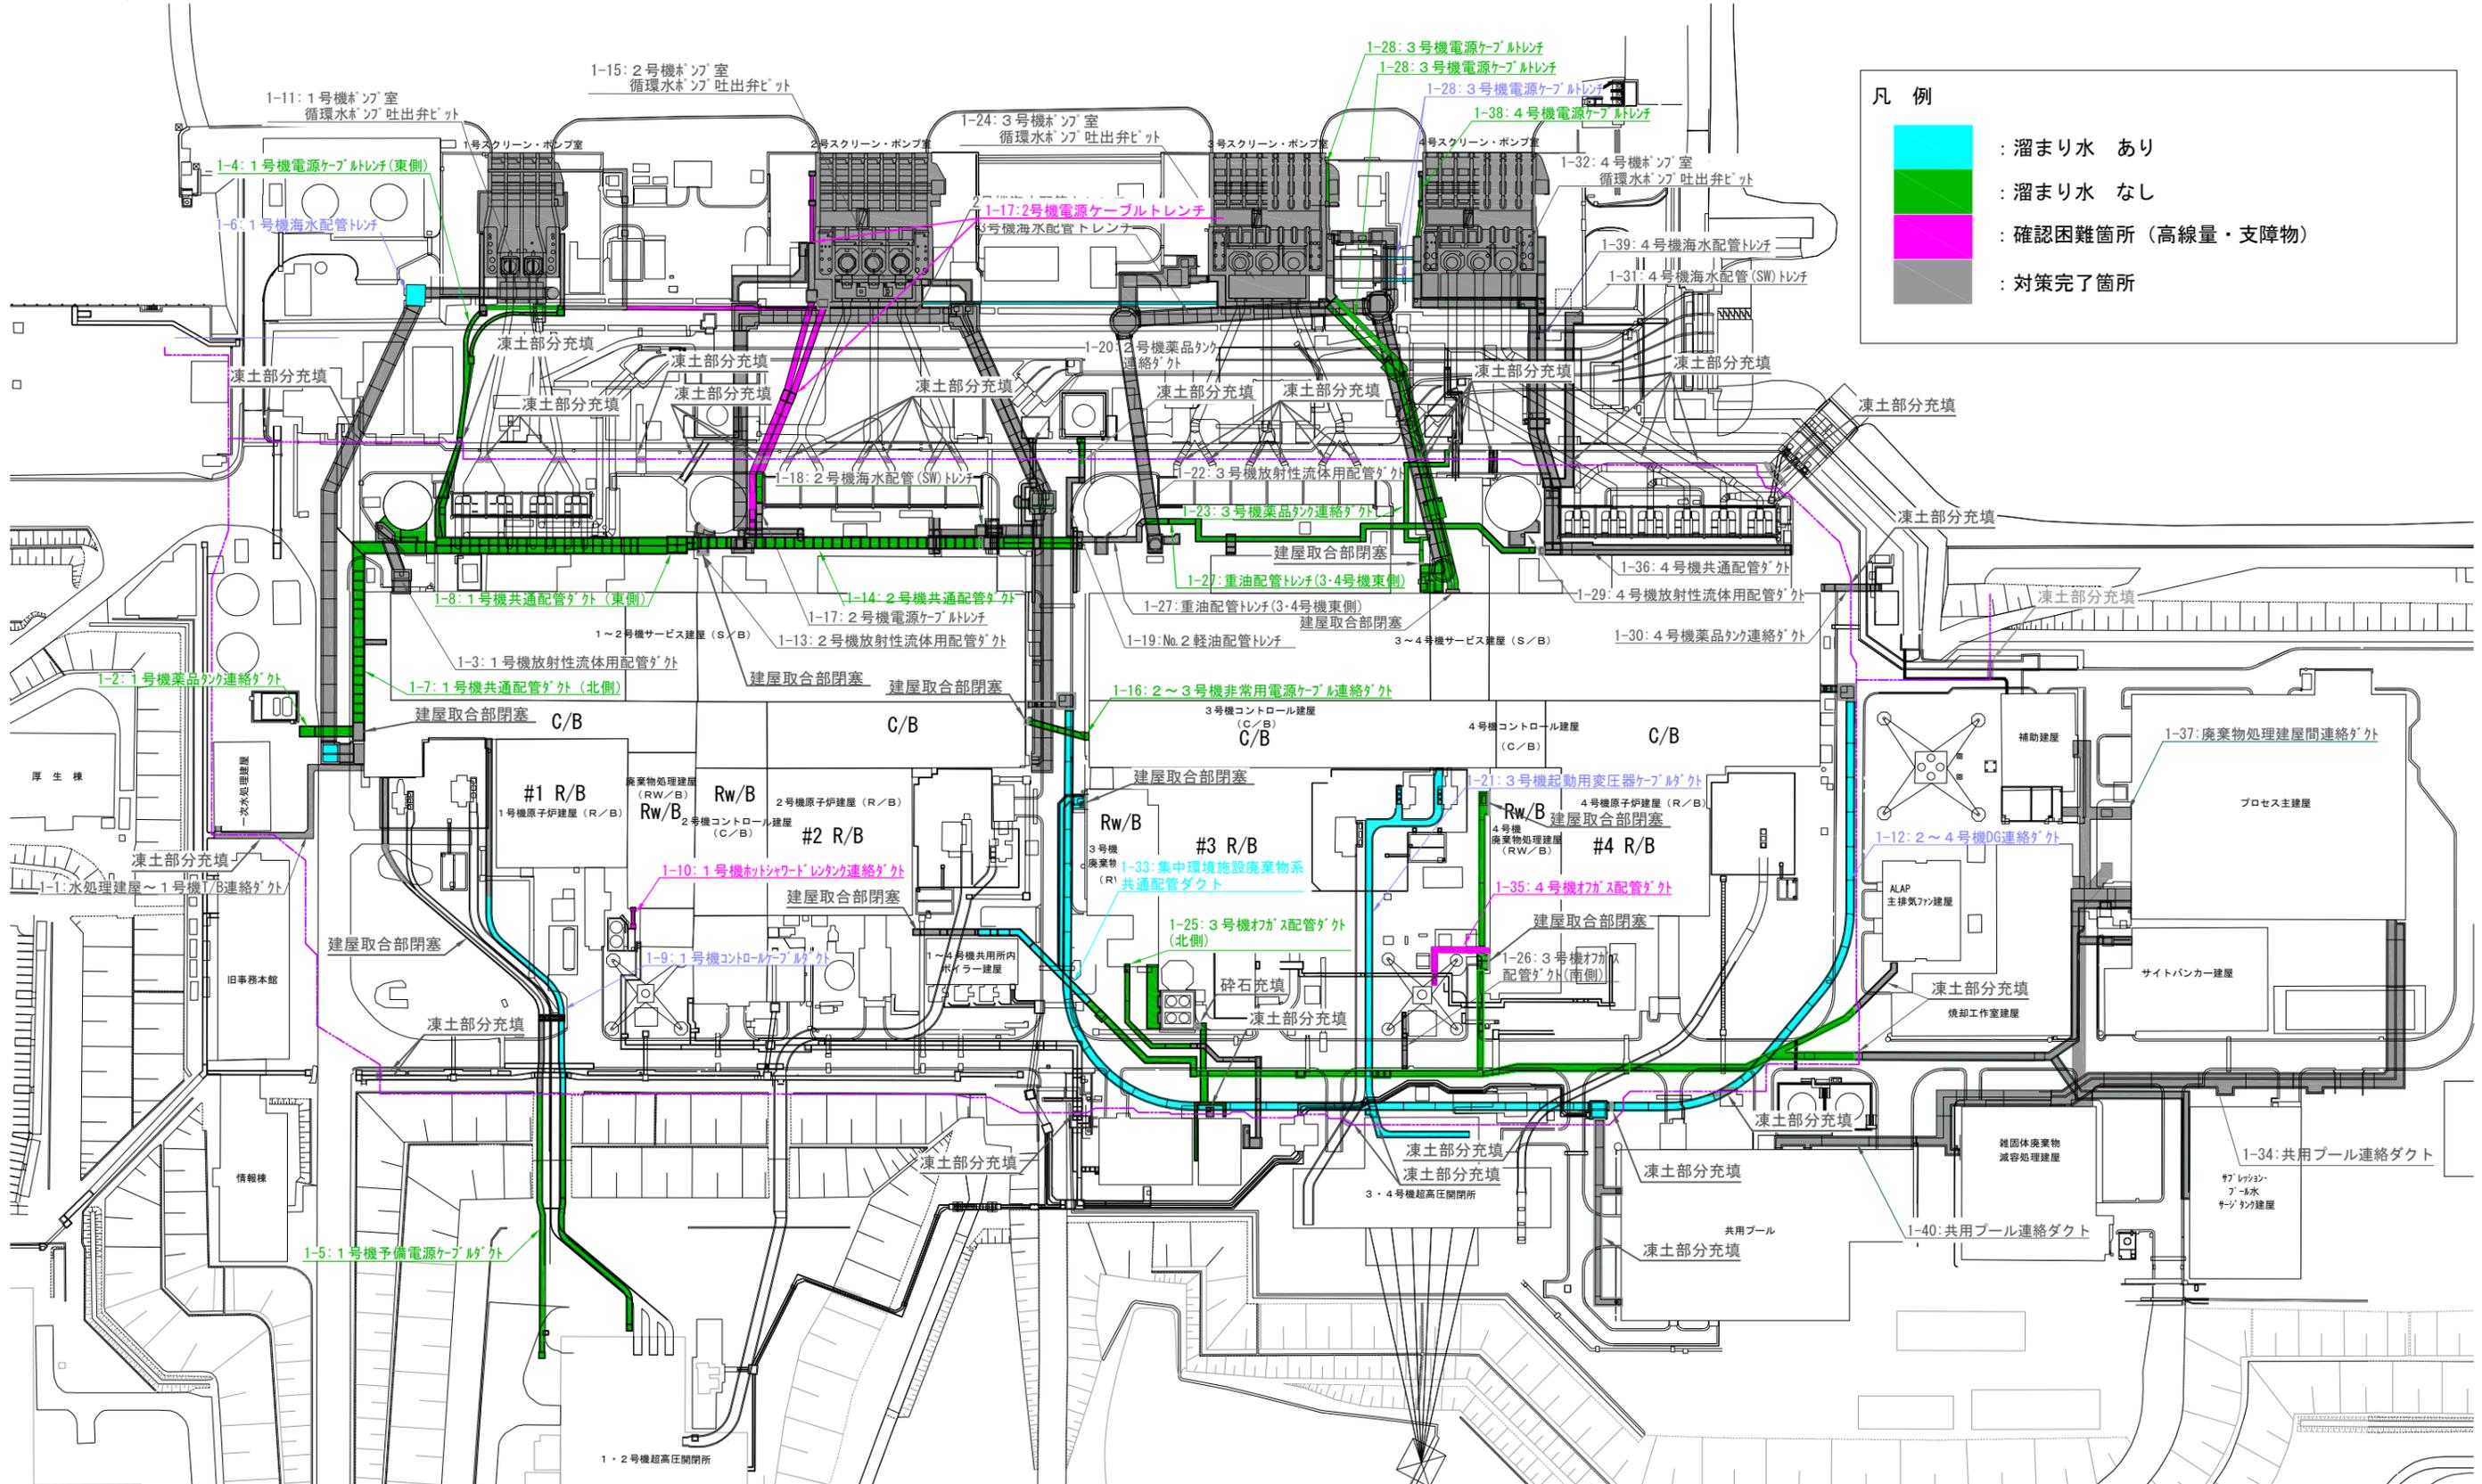
# 1～4号機周辺の建屋に接続しているトレンチ等 (平面図)

点検の結果、6箇所のトレンチ等において溜まり水が確認されており、それらの溜まり水の放射性物質濃度（Cs計）は、 $10^3\text{Bq/L}$ レベル以下となっています（別紙1参照）。
