# 福島第一原子力発電所 2号機使用済燃料プールスキマサージタンクの水位低下について

- 8月9日午後1時5分、2号機使用済燃料プール（以下SFP）スキマサージタンク（使用済燃料プールが満水であることを確認するためのタンク）のレベルが低下していることを当社社員が確認しました。その際、2号機SFPの水位が低下していないこと、その後、2号機原子炉建屋地下1階のうち高圧注水系（以下HPCI）室の滞留水水位が上昇していることを確認しています。
- スキマサージタンクの水位が低下した原因を調査するため、同日午後4時36分にSFP冷却系一次系ポンプを計画的に停止しました。
- 冷却を停止した2号機SFPプール水の温度について、温度の初期上昇は0.06℃/h程度、最大で46℃程度になると評価しており、運転上の制限である65℃に到達しないことを確認しております。
- その後、遠隔操作ロボット（SPOT）により2号機原子炉建屋3階の調査を行ったところ、FPC（既設の燃料プール冷却浄化系）ポンプ室/熱交換器室から水が流出していることを確認しました。なお、流出した水は、原子炉隔離時冷却系室（以下RCIC室：HPCI室に隣接）の集水ピット（床サンプ）に通じる床面の排水口に流れており、現時点で他のエリアへの拡大は確認されていません。
- 8月10日午前6時52分にHPCI室の滞留水水位上昇の停止を確認したことから、水の流出が停止したものと判断しました。また、滞留水の水位は、建屋周辺サブドレン水位よりも低いことを確認しており、漏えいたた水は建屋内に留まっています。
- 引き続き2号機SFPの水位、温度を監視するとともに、SFP循環冷却をいつでも実施できるよう待機状態にした上で、今後の調査や対策について検討してまいります。

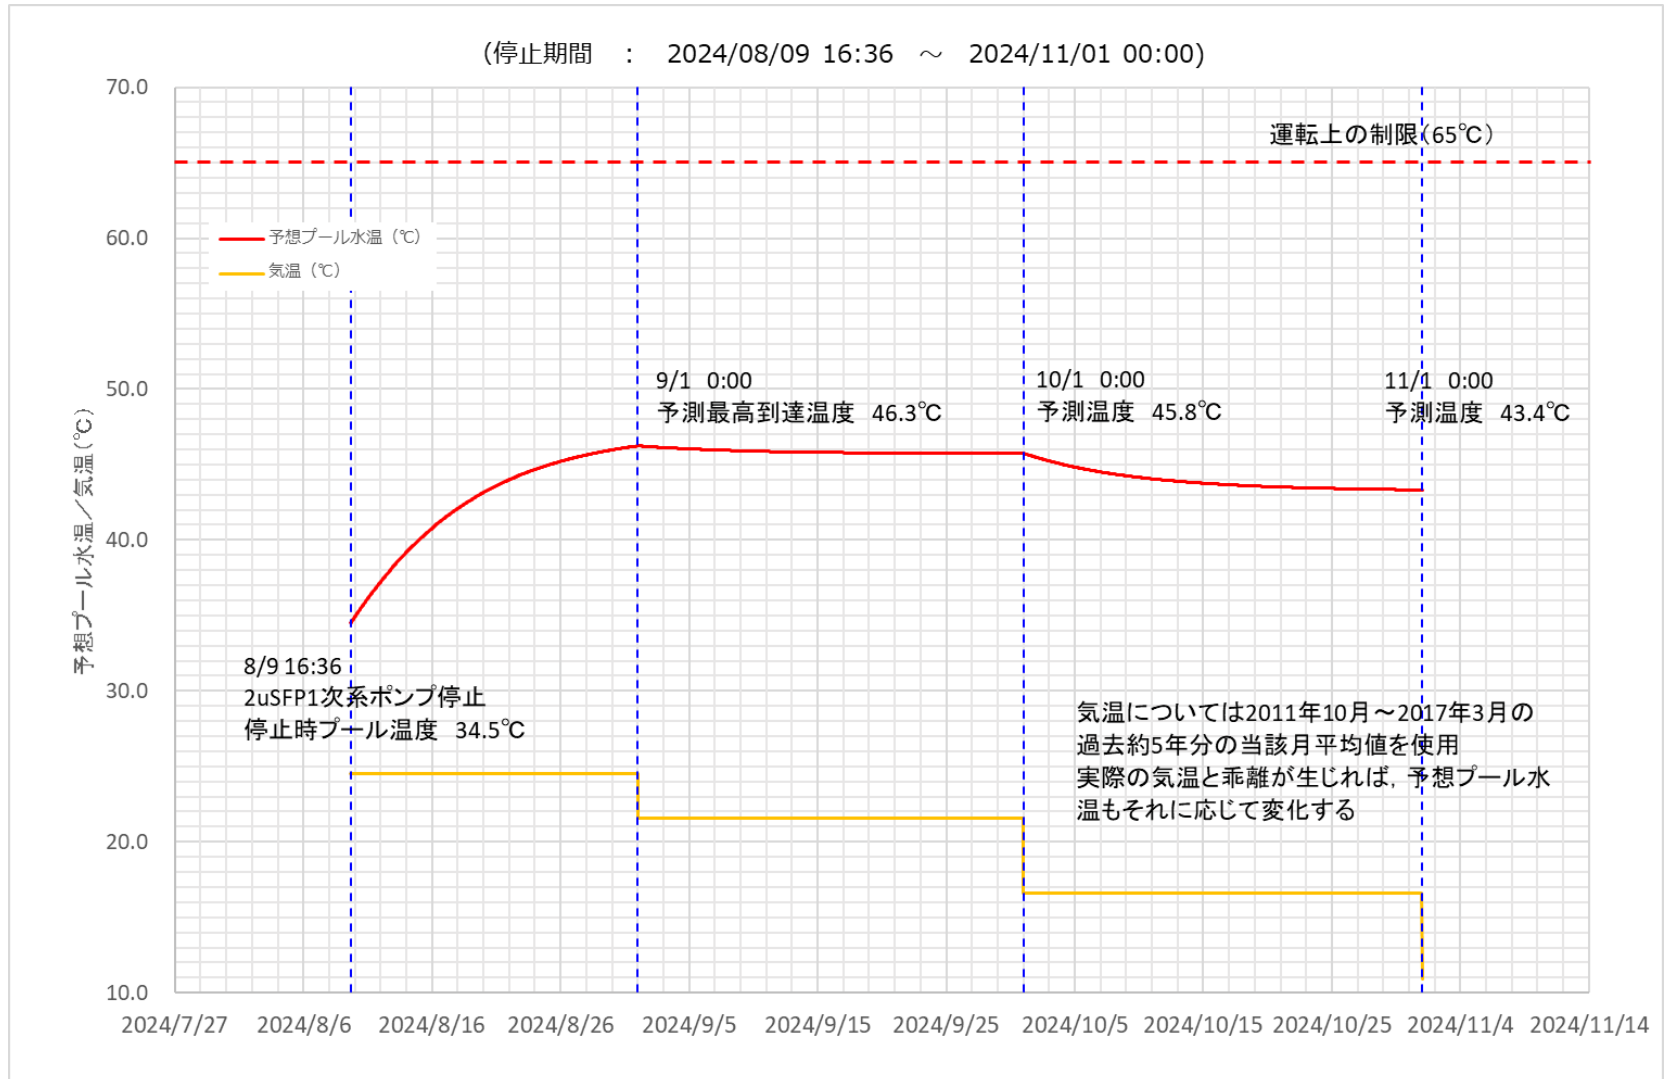
## 2号機SFPの温度上昇予測

■ 冷却停止中の2号機SFPプール水温度評価において、運転上の制限である65℃に到達しないことを確認しております。  
なお、プール水温度の初期上昇は0.06℃/h程度、プール水温度は最大で46℃程度と評価しております。

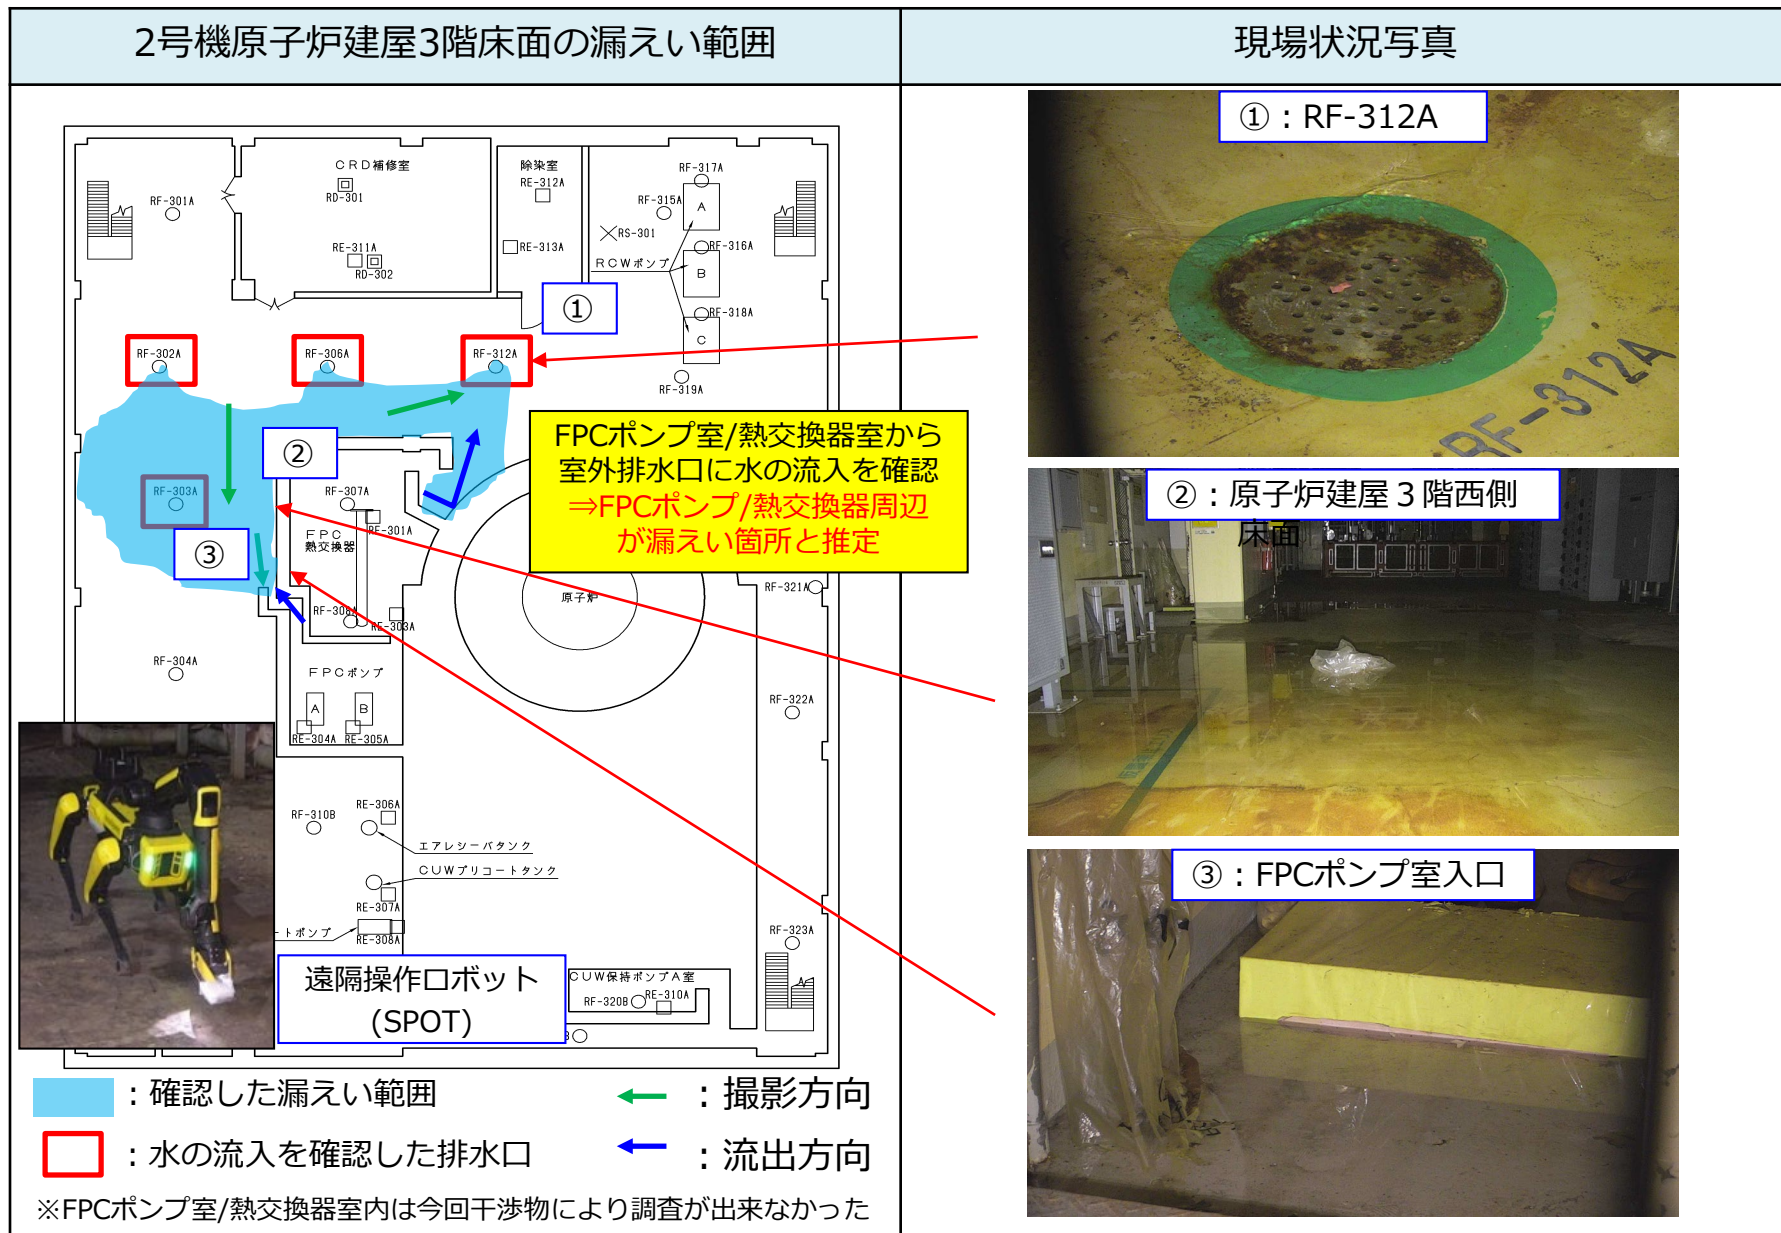
# 遠隔操作ロボット（SPOT）による現場調査結果（8月9日午後10時ごろ）

■ 現在、2号機SFPプール水温を測定できないこと（温度評価にて確認中）、また現場調査で、FPCポンプ室/熱交換器室からの水の流出が確認されたことから、今後の対応として以下のとおり進めます。

漏えい箇所を特定するための事前準備（調査）として、遠隔操作ロボット（SPOT）でFPCポンプ室／熱交換器室内の線量測定および室内の状況確認を実施する。

現場の線量調査結果に基づき、遠隔操作ロボット（SPOT）を用いた調査計画を立案する。具体的には、スキマサージタンクにろ過水を注入し、FPCポンプ室/熱交換器室に設置された機器からの漏えい状況を調査する。

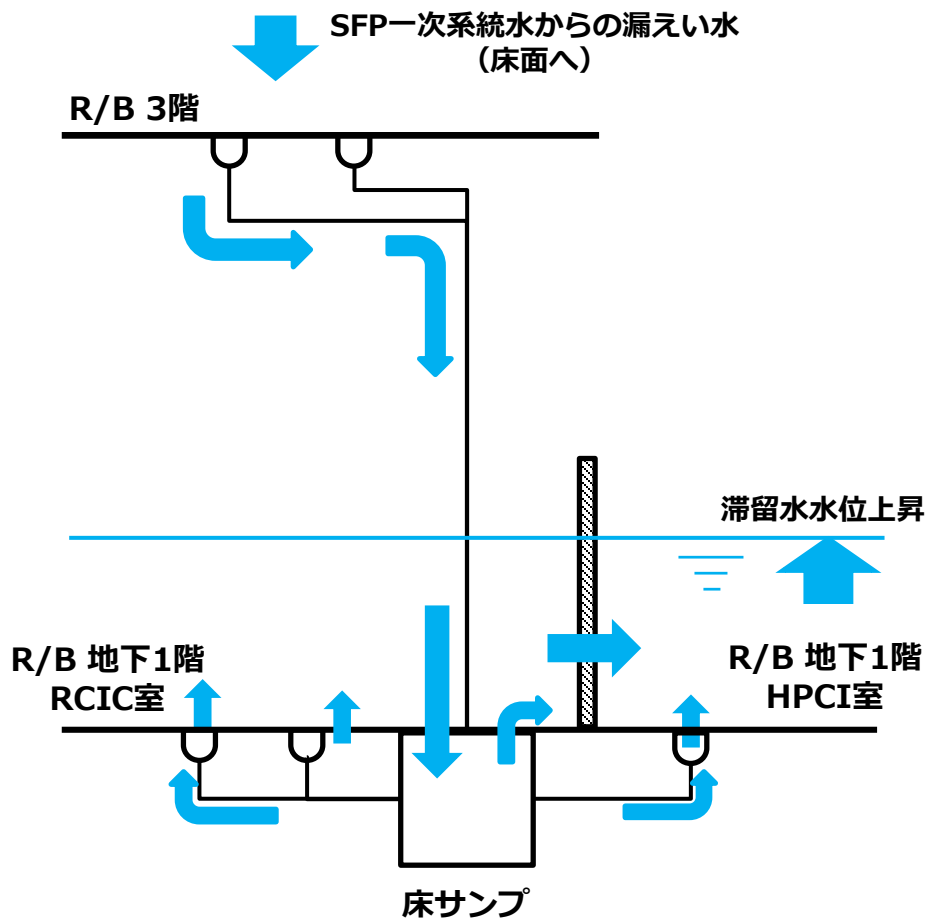
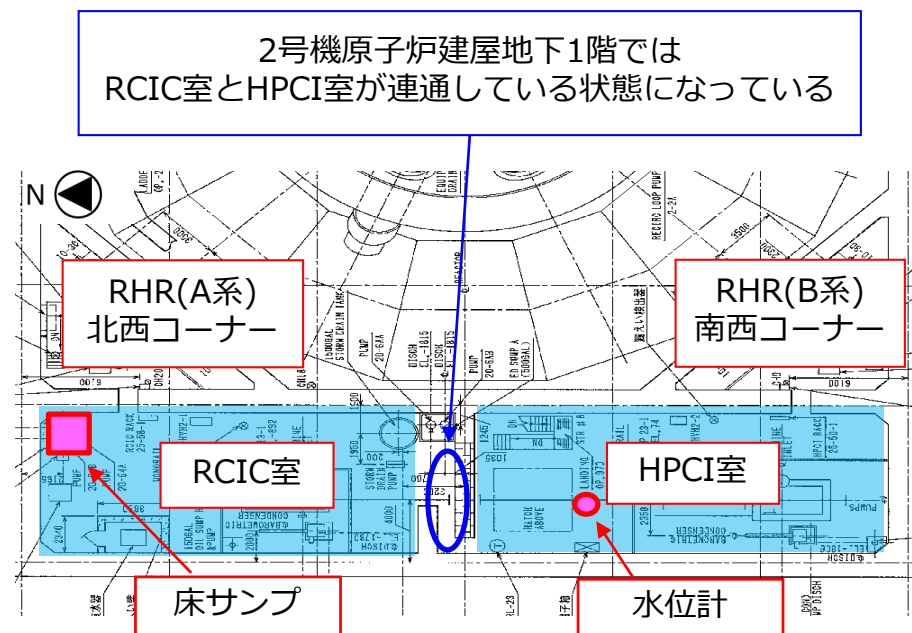
## <参考> 2号機原子炉建屋地下1階の滞留水の状況

- 2号機SFPスキマサージタンク水位低下に伴い、2号機原子炉建屋3階のFPCポンプ室/熱交換器室から水が流出していることを確認しています。
- 流出した水は、RCIC室の集水ピット（床サンプ）に通じる床面の排水口に流れており、2号機原子炉建屋地下1階（HPCI/RCIC室）の滞留水水位が上昇しているものと考えています。
- なお、流出した水は滞留水として、プロセス主建屋等へ移送した後、水処理設備によって浄化処理していきます。
