- 2号機燃料デブリの試験的取り出し作業について、装置先端のカメラ映像（①先端治具監視カメラ、②アーム先端部カメラ）が遠隔操作室内のモニターに適切に送られてこないことが確認されたため、9月20日～21日にかけて計器によるカメラ信号の強度確認をしました。
- 現在、本件について引き続き原因を調査中です。現時点における調査状況をお知らせします。

計器によるカメラ信号の強度確認の結果

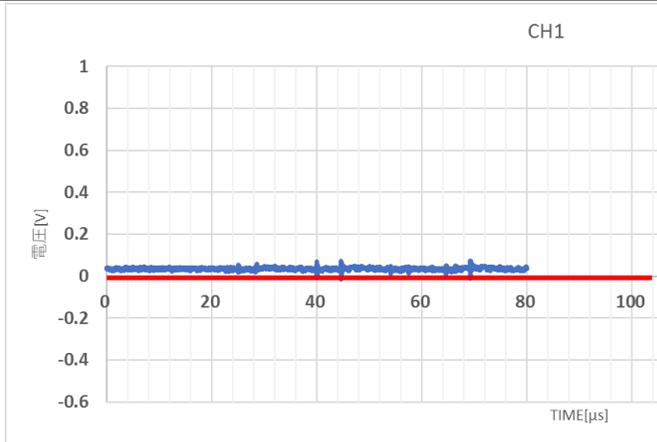
①先端治具監視カメラ

- 装置先端カメラ（①先端治具監視カメラ、②アーム先端部カメラ）と、その他のカメラで信号強度の確認を実施したところ、装置先端カメラと他カメラでは信号挙動に違いがあることが確認されています。
