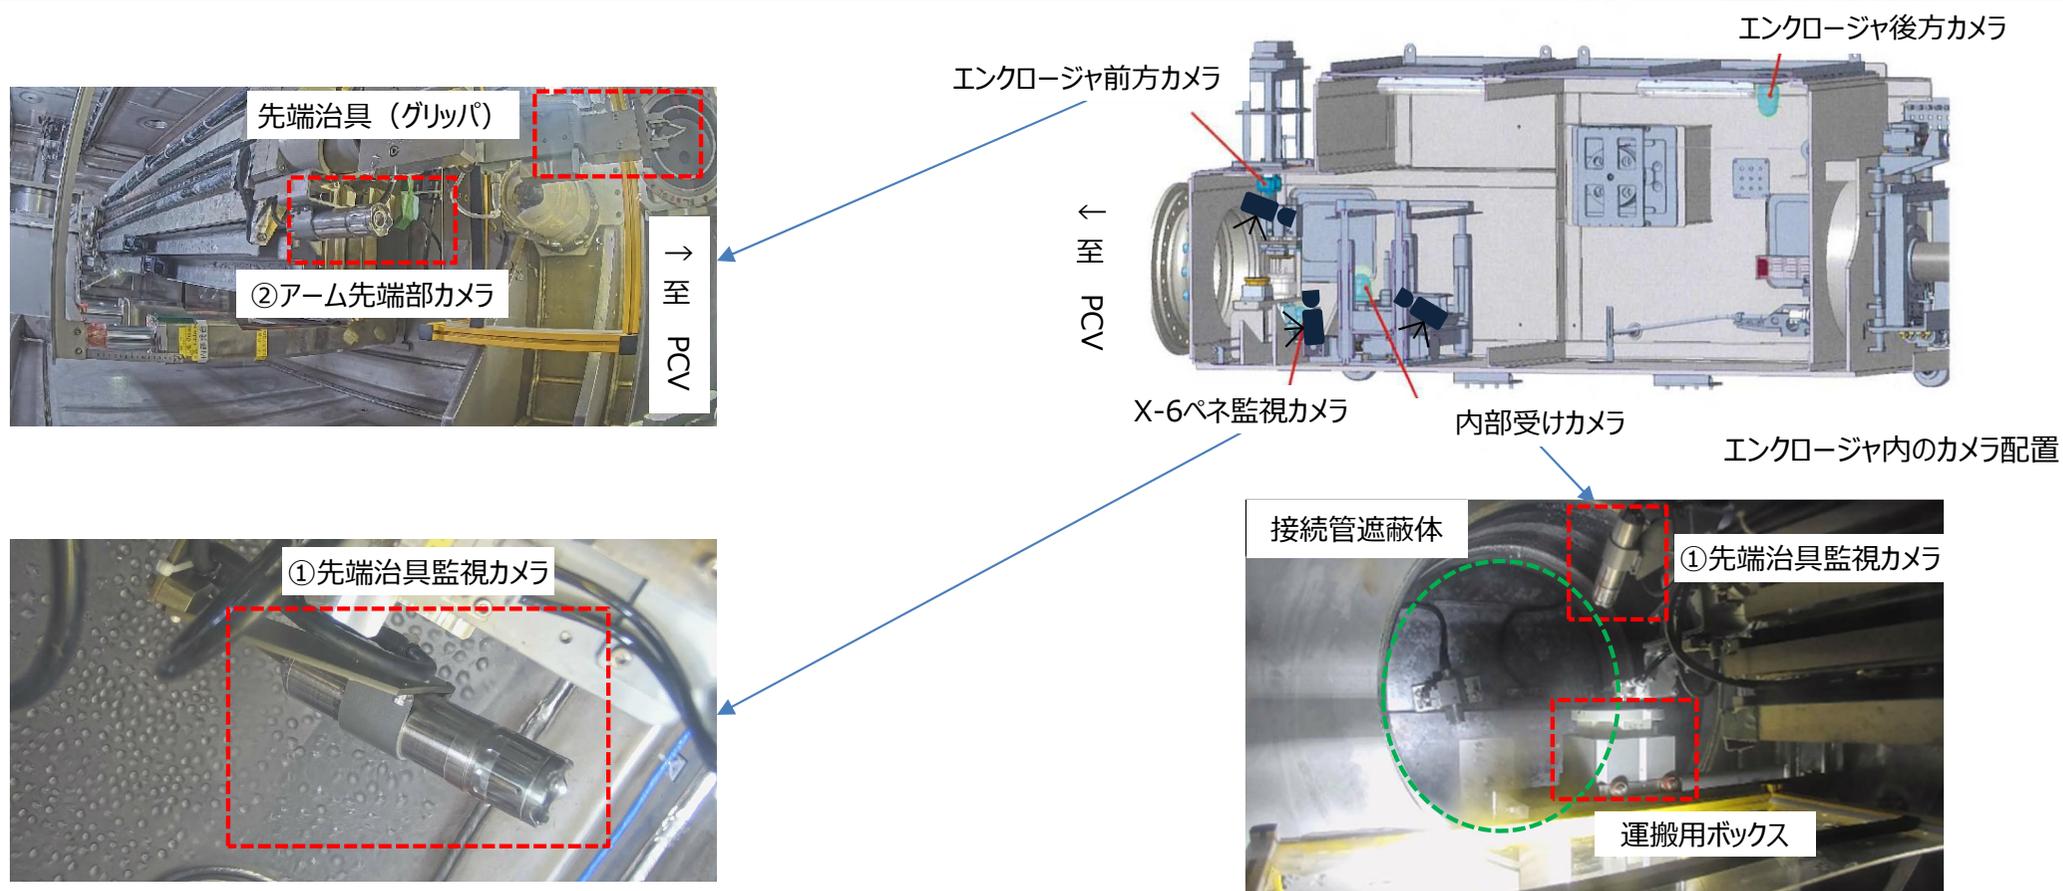
- テレスコ式装置先端カメラの外観確認および映像信号を確認するため、9月25日にテレスコ式装置をエンクロージャ内に格納しました。9月26日・27日に、カメラの外観確認を実施したところ、外観に損傷や異常は確認されず、カメラ映像についても引き続きモニターに適切に送られてきていない状況です。
- また、低線量下でカメラ電源「入」状態を維持することによって、カメラの状態が回復する可能性があることから、9月27日から9月30日まで、原子炉内に比べて線量の低いエンクロージャ内で、カメラ電源「入」状態を維持しました。その後、9月30日にカメラ電源を一度「切」にしてから、再度、カメラ電源「入」にする作業を実施しましたが、カメラ映像がモニターに適切に送られてきていない状況です。
- 引き続き、エンクロージャ内にて9月30日からカメラ電源「切」状態を維持した後、状態に変化がないかどうか確認を行う予定です。

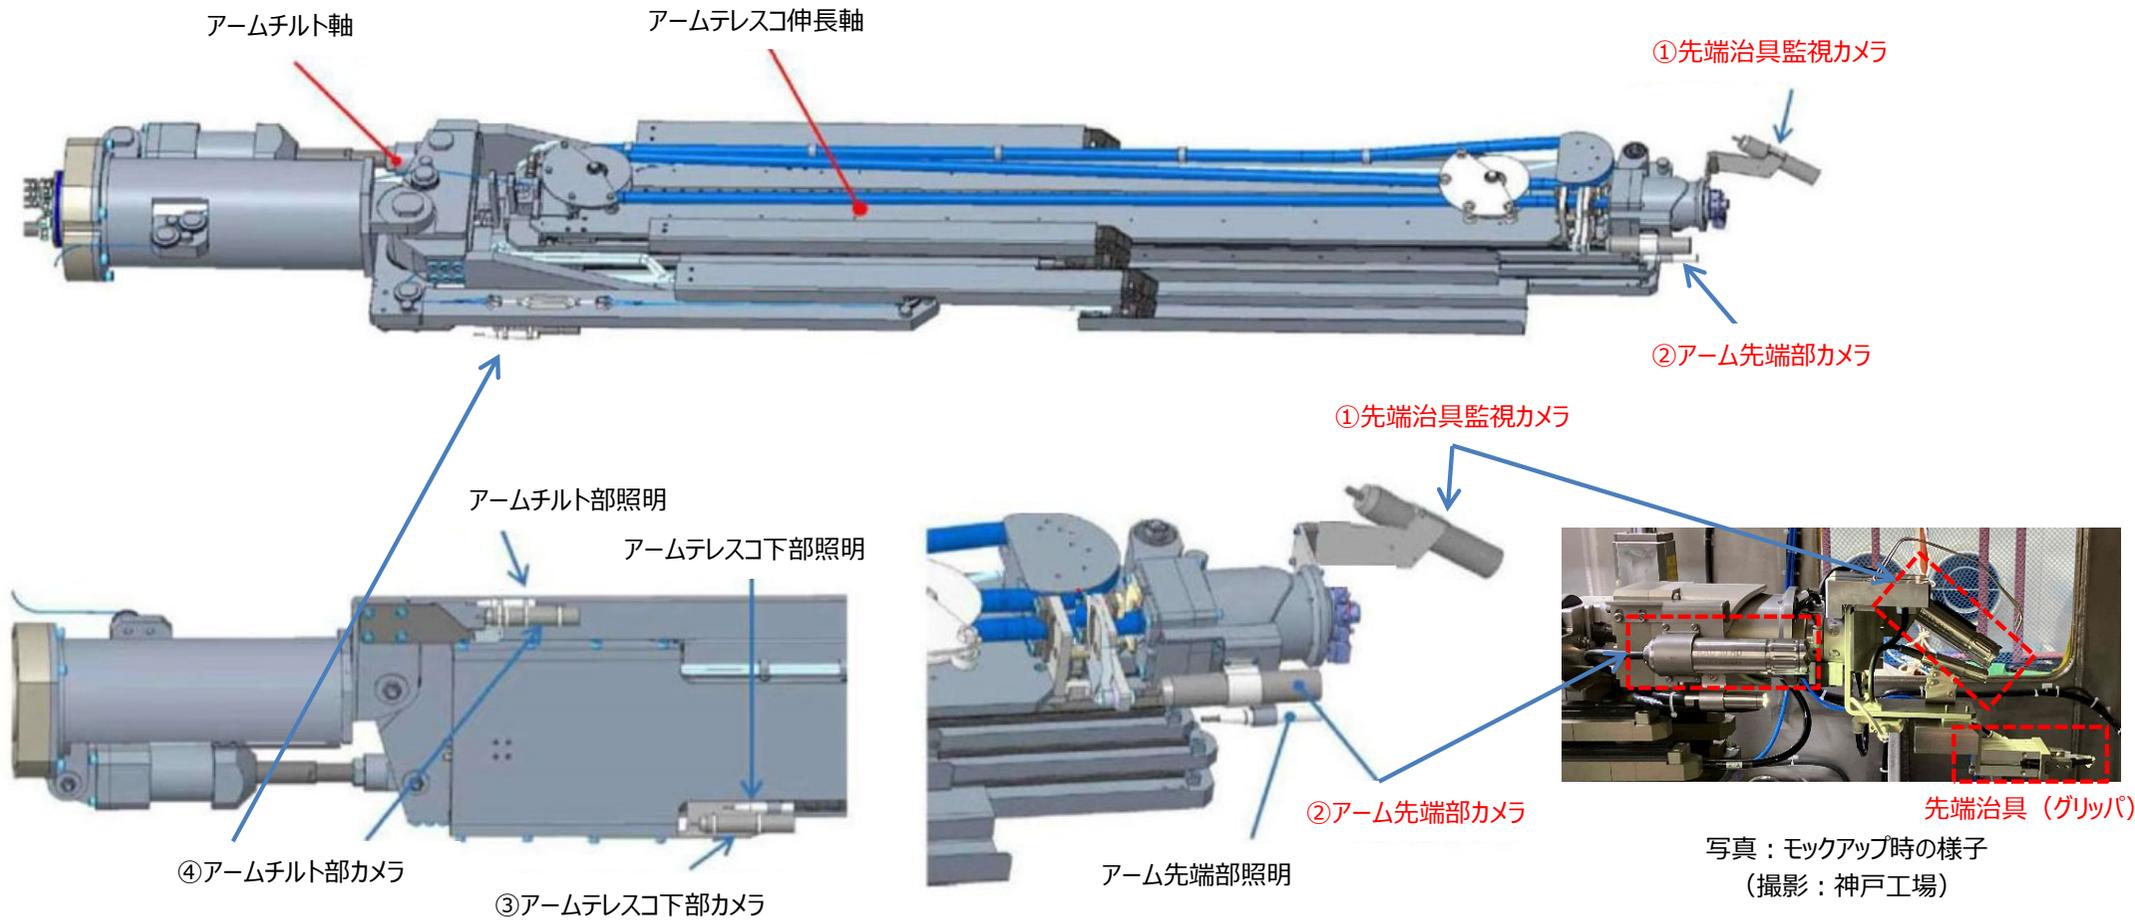
参考：テレスコ式装置のカメラ配置状況

テレスコ式装置のカメラ設置状況
