2号機使用済燃料プールスキマサージタンク 水位の低下に伴う漏えい箇所特定に向けた調査の結果について

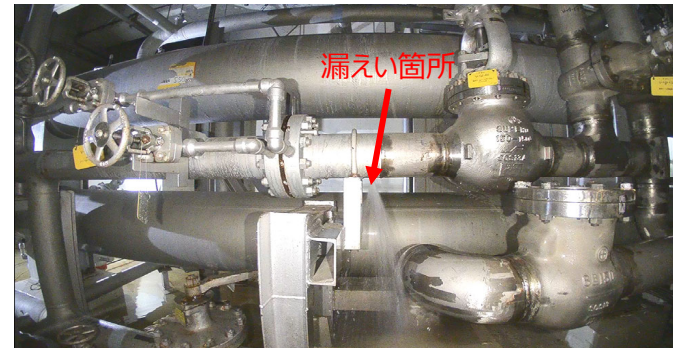
- 2号機使用済燃料プール（以下、SFP）は、8月9日にスキマサージタンク（使用済燃料プールが満水であることを確認するためのタンク）の水位低下が確認され、SFP一次冷却系から水が漏れていることが判明したことから、一次冷却系を計画的に停止し、SFPの水温と水位の監視を行っています。
- これまで、原子炉建屋3階のFPC（既設の使用済燃料プール冷却浄化系）ポンプ室とFPC熱交換器室の周辺から漏えいしている可能性が高いことが判明していましたが、10月1日、スキマサージタンクに水を張ってSFP一次冷却系に水を流し、具体的な漏えい箇所を特定する調査を実施しました。
- FPCポンプ室とFPC熱交換器室に設置した定点カメラおよびカメラを搭載したドローンで撮影を試みた結果、FPC熱交換器室内の配管から水が漏れていることが確認されました。
- 今後は漏えい箇所の修復するとともに、万が一にもSFP一次冷却系に再び不具合が発生した場合に備え、代替冷却手段の構築を進めてまいります。

FPC熱交換器室内の配管の状況（10月1日調査時：ドローン撮影）
※調査終了後、漏水は止まっている

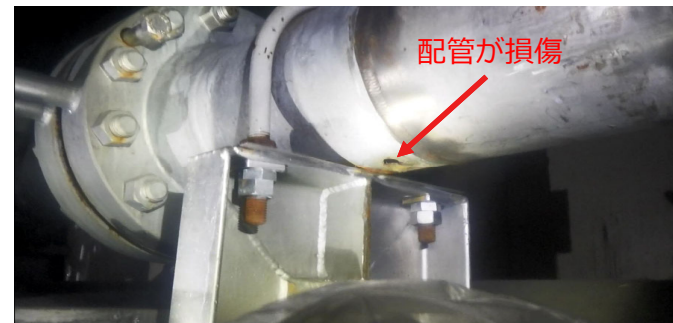
FPC熱交換器室内の配管の状況（10月2日調査時：作業員撮影）
