テレスコ式装置のカメラ設置状況

カメラ交換作業の検証

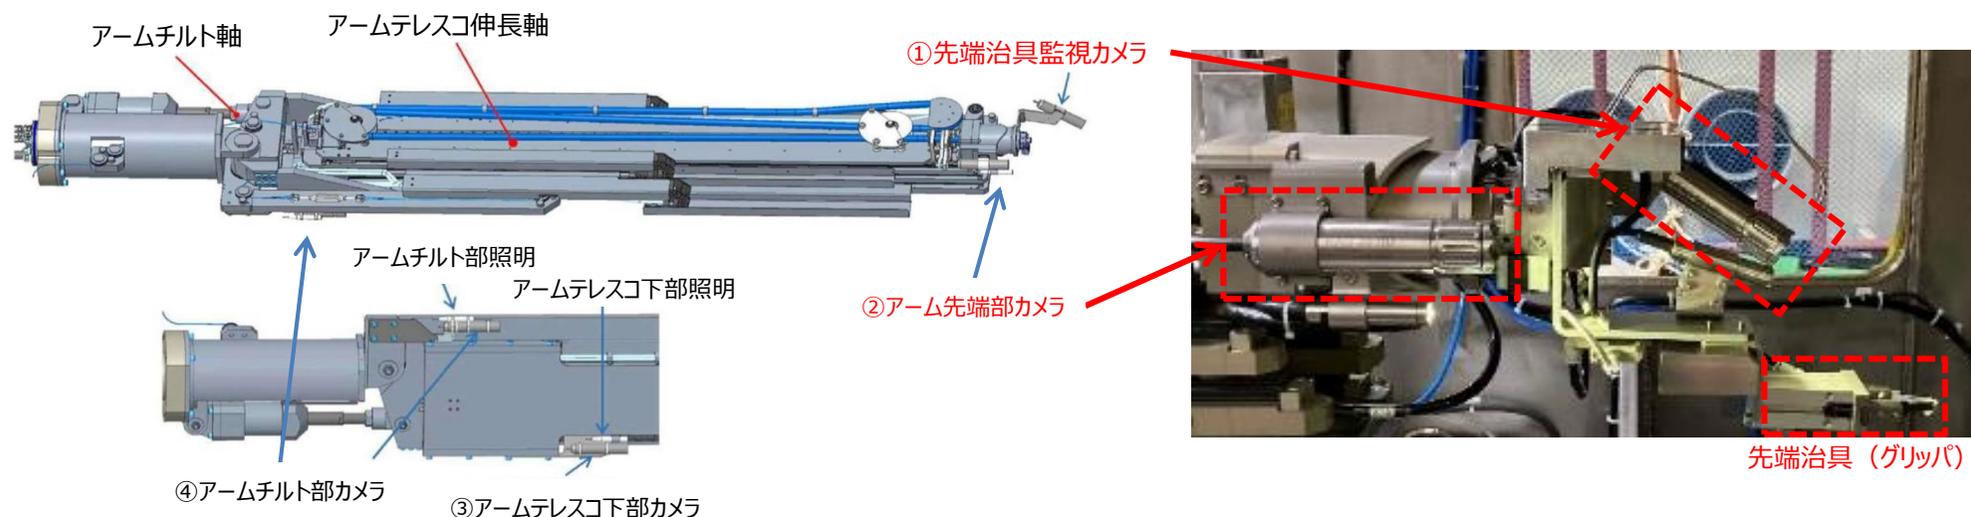
- 2号機燃料デブリの試験的取り出し作業について、把持作業の準備として、9月17日に原子炉格納容器内の状況確認やテレスコ式装置の動作確認等を行ったところ、何らかの原因により、装置先端のカメラ映像（①先端治具監視カメラ、②アーム先端部カメラ）が遠隔操作室内のモニターに適切に送られてこないことが確認されました。
- 原因調査として、カメラケーブル、各接続端子、映像変換器の外観および信号確認、抵抗の測定等を行うとともに、カメラについて、高い放射線の影響でカメラの動作に必要な電圧が不足して一時停止している可能性を推定し、原子炉格納容器内に比べて線量の低いエンクロージャ内でカメラ電源「入」「切」状態を維持し、カメラ状態の回復を試みました。（カメラの映像状態に変化なし）
- その後、10月4日にカメラ本体に一時的に通常時より高い電圧をかけ、カメラ状態に変化があるか映像確認・検証を行いました。（カメラの映像状態に変化なし）
- 現在、テレスコ式装置のカメラ交換を想定した作業の検証や準備、スケジュール精査等を進めており、作業の成立性を確認した後、実際にカメラ交換作業を行います。
