カメラ交換作業

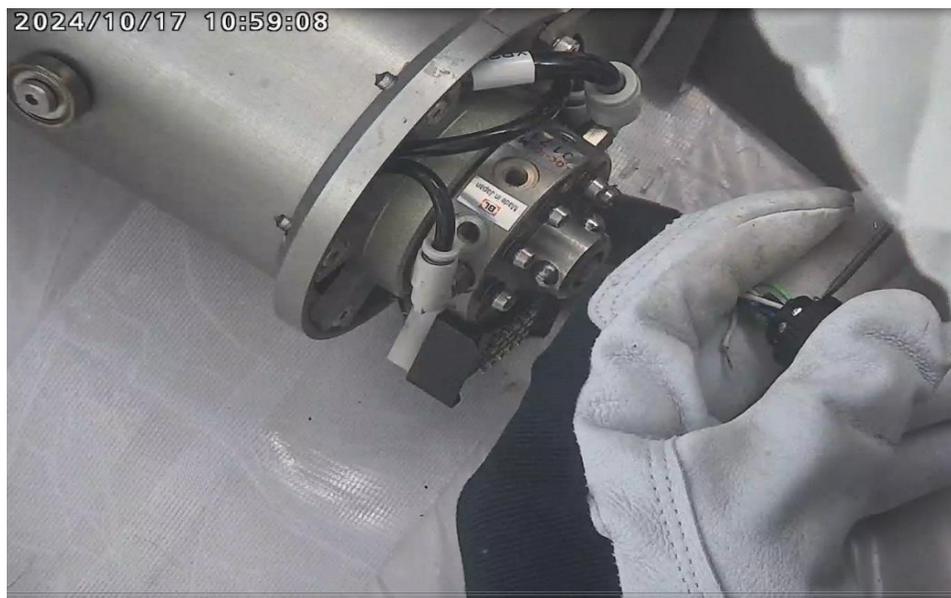
先端治具監視カメラ（カメラ①）の作業状況
（撮影：2024年10月17日）

- カメラ交換作業の手順等の最終確認が完了したことから、10月16日からカメラ交換作業に着手しており、10月17日・18日において、先端治具監視カメラ（カメラ①）およびアーム先端部カメラ（カメラ②）のケーブル導通試験およびカメラ①②の交換作業を実施し、ケーブル導通に問題がないこと、カメラ映像が適切に遠隔操作室に送られていることを確認しました。
- 今後は、テレスコ式装置の動作確認やエンクロージャ内の窒素置換、気密確認等を実施する予定です。
- 燃料デブリ試験的取り出し作業の再開時期は、カメラ交換作業の全工程が完了し、再開に向けた手順等の確認が終わり次第、改めてお知らせします。

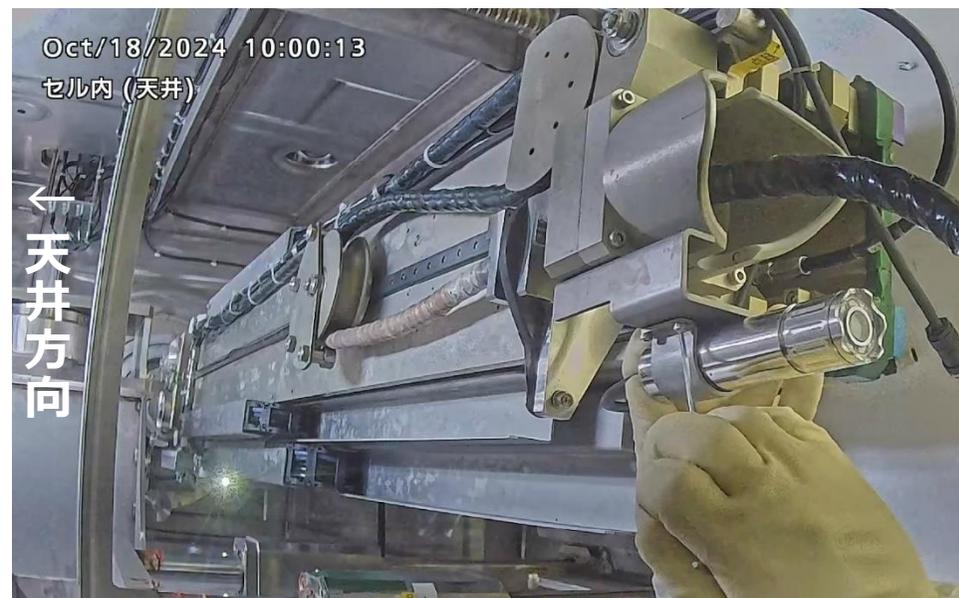
アーム先端部カメラ（カメラ②）の作業状況
（撮影：2024年10月18日）

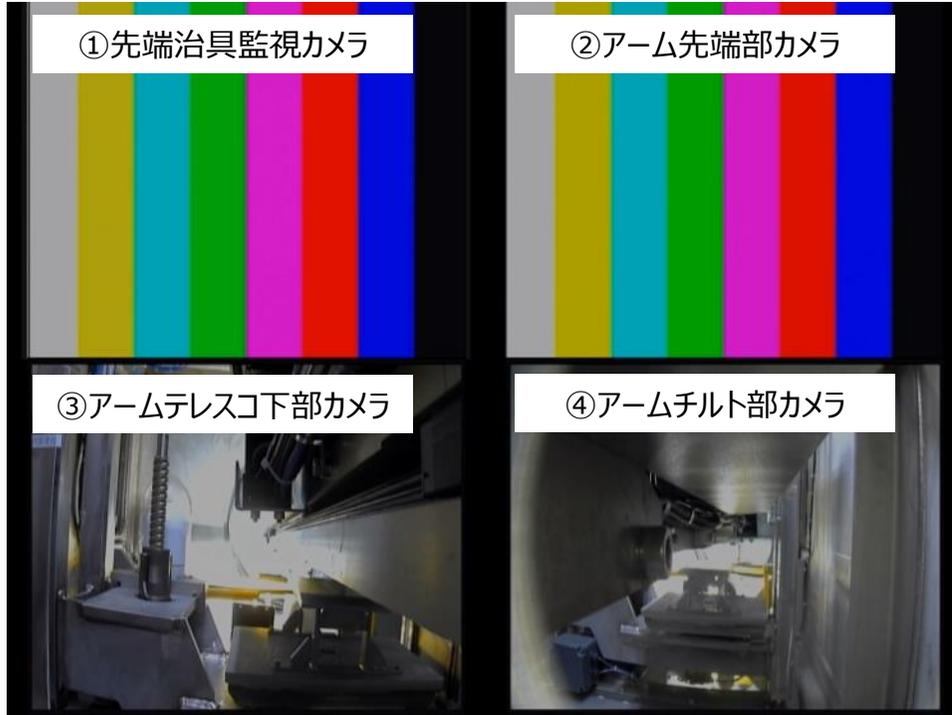
映像復旧前
(撮影日：2024年10月17日)

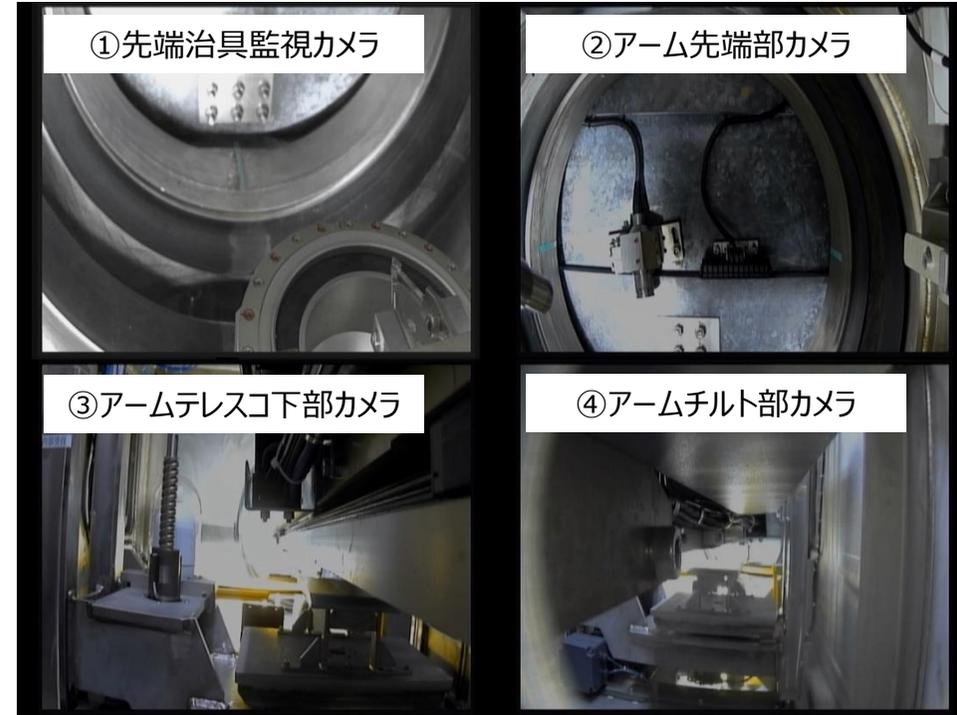
映像復旧後
(撮影日：2024年10月21日)
