調査①（漏えい箇所周辺の配管内部の確認）

推定原因

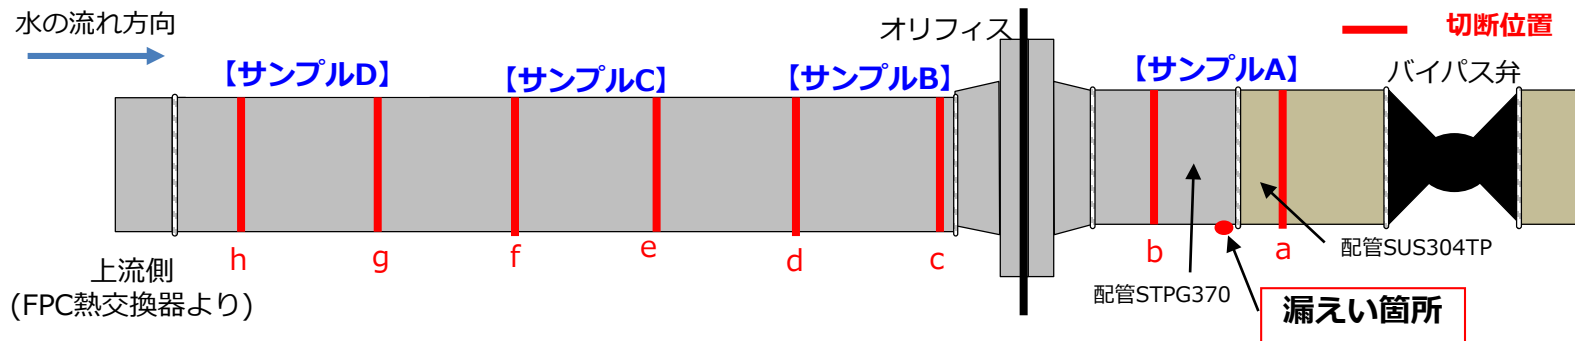
- 漏えい箇所周辺の配管について、下図の通りサンプルA～Dの4カ所を切り出し、内部の堆積物の状況や成分、配管の肉厚、内面の腐食状況を調査した。

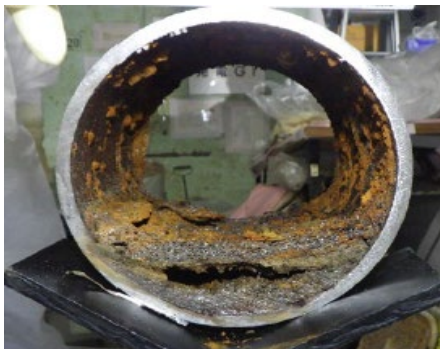
- サンプルA～Dの内面に幅広く付着
- 大半は鉄酸化物

配管内の堆積物（サンプルB）

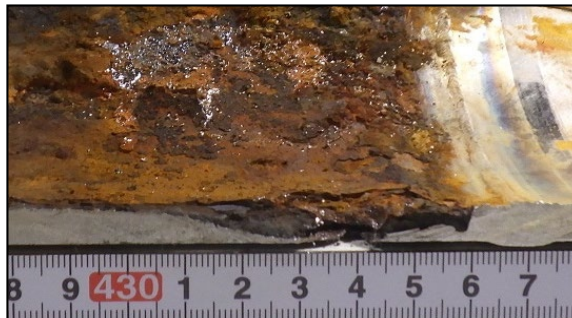
- 漏えい箇所近くの炭素鋼配管が顕著に減肉
- 異材継手から離れるほど減肉が小さい

漏えい箇所周辺の顕著な減肉（サンプルA）

- 漏えい箇所（異材溶接部の炭素鋼側）近くの配管で深い減肉が確認される一方、溶接部から離れた場所では肉厚が十分に残っていた。
- 漏えい箇所周辺の配管内部には堆積物が広がり、主成分は鉄酸化物（鉄さび）だった。
- 同様の異材継手部分3カ所で、配管の外表面に腐食が確認された。

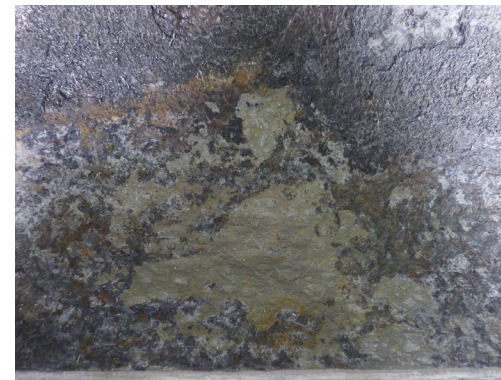
- サンプルA～Dの配管内面は全面的に腐食

内面の腐食（サンプルD）

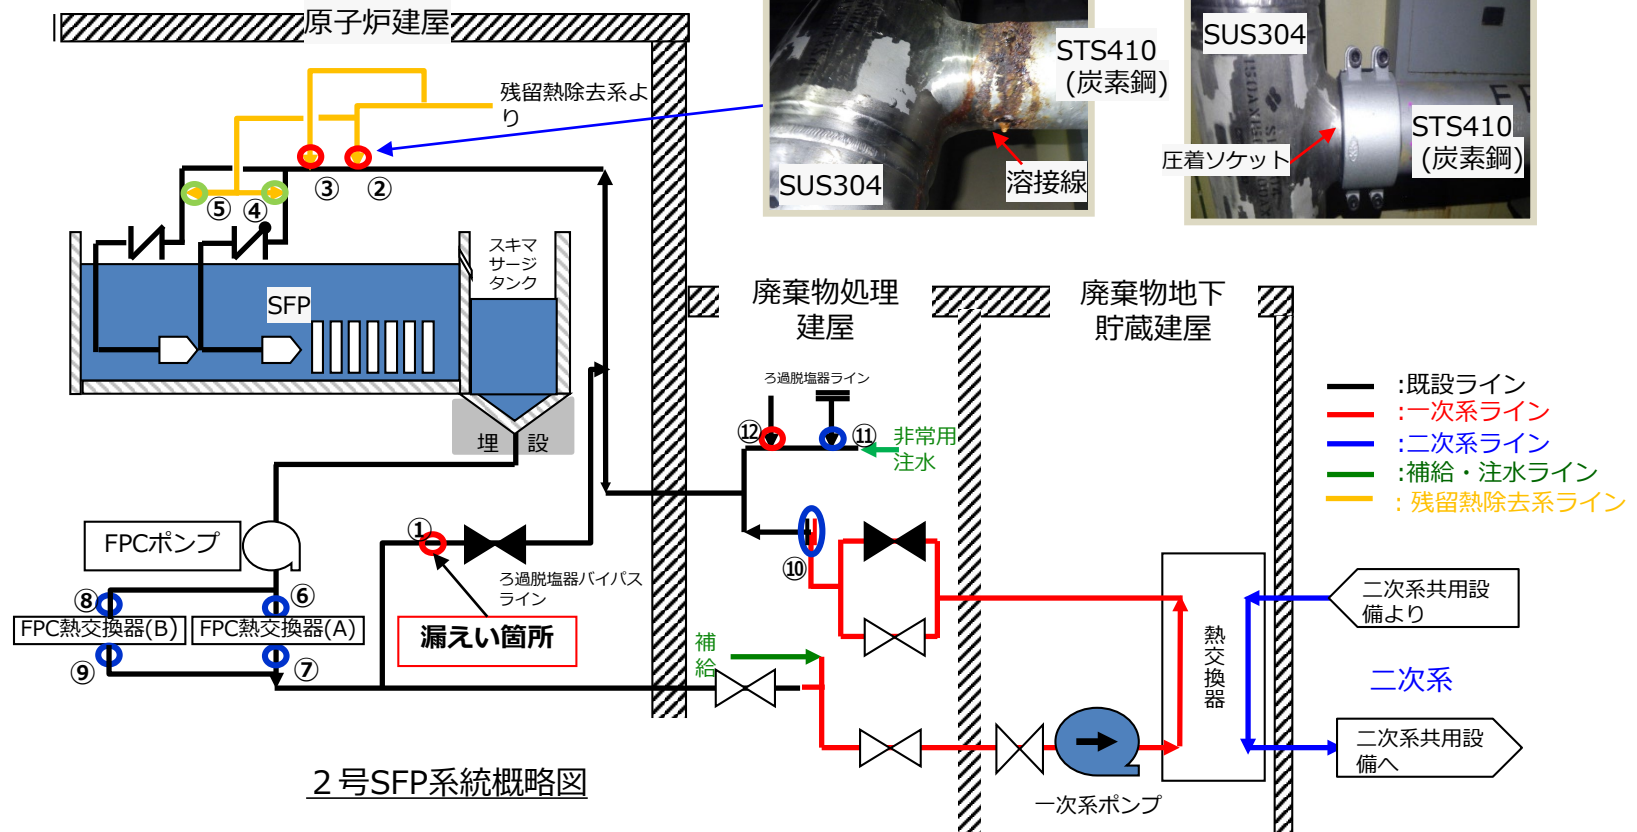
<②の外表面腐食・補修状況の一例>

- 異材継手となっている配管は漏えい箇所（①）も含めて12カ所あった。
- ②、③、⑫の3カ所では配管の外表面に腐食が確認された（赤丸の部分）。
- ①、②、⑫は補修済み。③についても一次冷却系の稼働までに補修する予定。
- ④、⑤はコンクリート内埋設部にあるため、配管外表面の状況を確認することは困難（緑丸の部分）。
※通水確認や試験運転により、漏えい等の異常がないことは確認済み
- ⑥～⑪は、配管の目視確認および肉厚測定を実施し、異常がないことを確認済み（青丸の部分）。

- 漏えい箇所の修復
- 外面腐食が確認された3カ所の配管の補修（2カ所は完了。残る1カ所も循環冷却再開までに完了予定）
- FPCポンプやFPC熱交換器に不具合が起きた場合に備えたバイパスラインの構築
