福島第一原子力発電所 1号機原子炉補機冷却系熱交換器 ページ設備の水素濃度計指示値消灯等の推定原因・対策およびページ再開予定

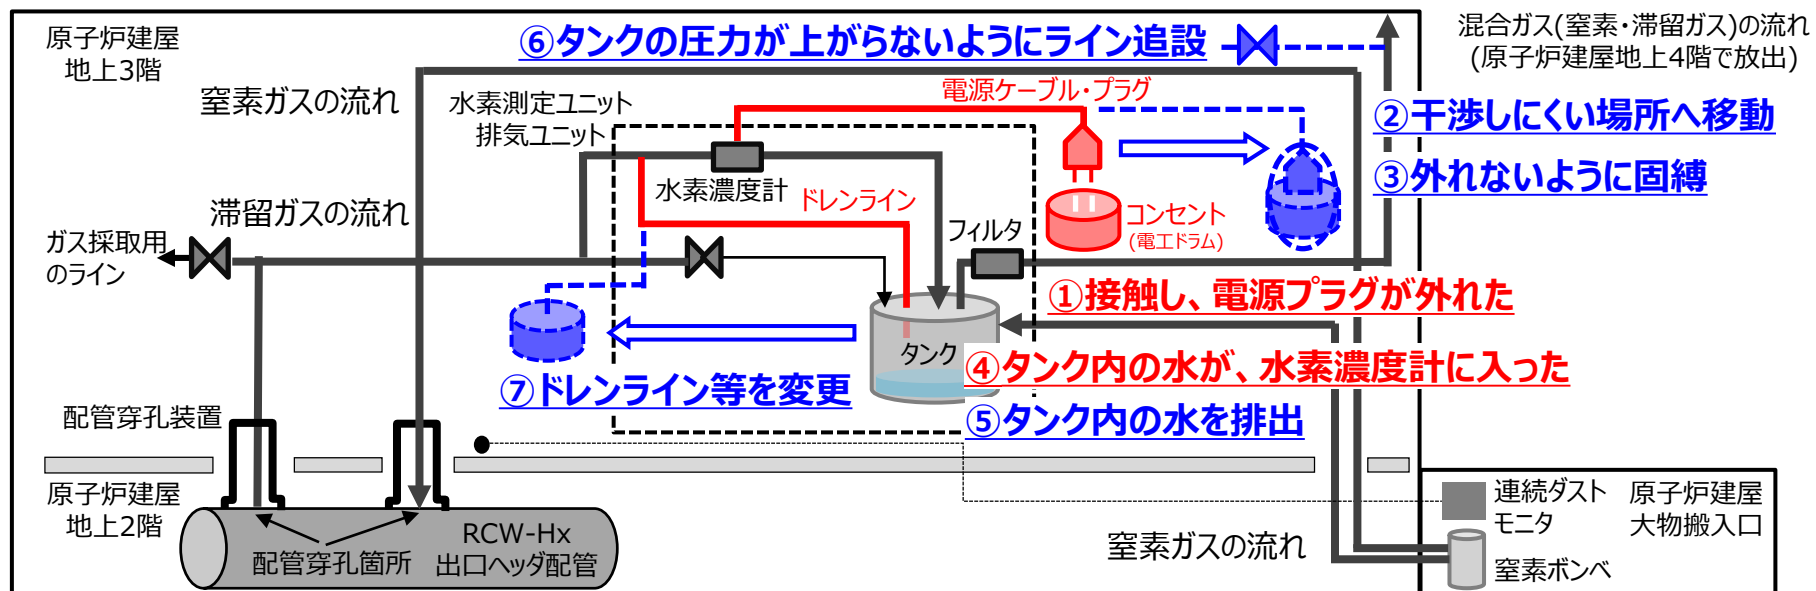
図. 水素濃度計指示値消灯等の推定原因と対策(イメージ図)

- 調査の結果、水素濃度計の表示が消えた原因は、電源プラグがコンセントから外れたことによるもので、外れた原因は、作業員が誤って電源ケーブルに接触したものと推定しています。対策として、電源プラグとコンセント部の固縛等を行っています。(2頁参照)
- また、水素濃度計の表示がエラーになった原因は、水素濃度計の中に水が入ったことで故障したものと推定しており、水が入った原因は、排気ユニットにおけるタンク内の水が、タンクの圧力が上がった際、タンクと物理的に繋がっている水素濃度計に入ったこと等によるものと推定しています。対策として、タンクの水の排出等を行っています。(2頁参照)

- ✓ 推定原因：誤って電源ケーブルに接触し、電源プラグがコンセント(電工ドラム)から外れた-①
- ✓ 対策：電工ドラム等を作業と干渉しにくい場所へ移動-②
- 電源プラグが電工ドラムから外れないように固縛-③

- ✓ 推定原因：タンクの圧力※1が上がった際、タンク内の水※2がドレンライン等を通じて水素濃度計※3に入った-④
- ✓ 対策：タンク内の水を排出-⑤
- タンクの圧力が上がらないようにタンク後段にガス採取用ラインを追加で設置-⑥
- ドレン専用のタンクを用意し、ドレンラインを変更-⑦

※1：パージ放出口側の水素濃度を確認する作業の際、一時的に、放出口側のラインが閉塞されるため、タンクの圧力が上がる。

※2：出口ヘッダ配管の孔開け作業(電解穿孔)用の電解液と、パージ以降に発生した可能性があるドレン水が混合した水。

※3：水素濃度計は2系統あり、水が入っていない系統の水素濃度計等を使用することでパージが可能。
