福島第一原子力発電所 1号機使用済燃料プール一次冷却系配管の異材継手部調査結果およびプール冷却の再開について

< 参 考 資 料 >
2025年4月17日
東京電力ホールディングス株式会社
福島第一廃炉推進カンパニー

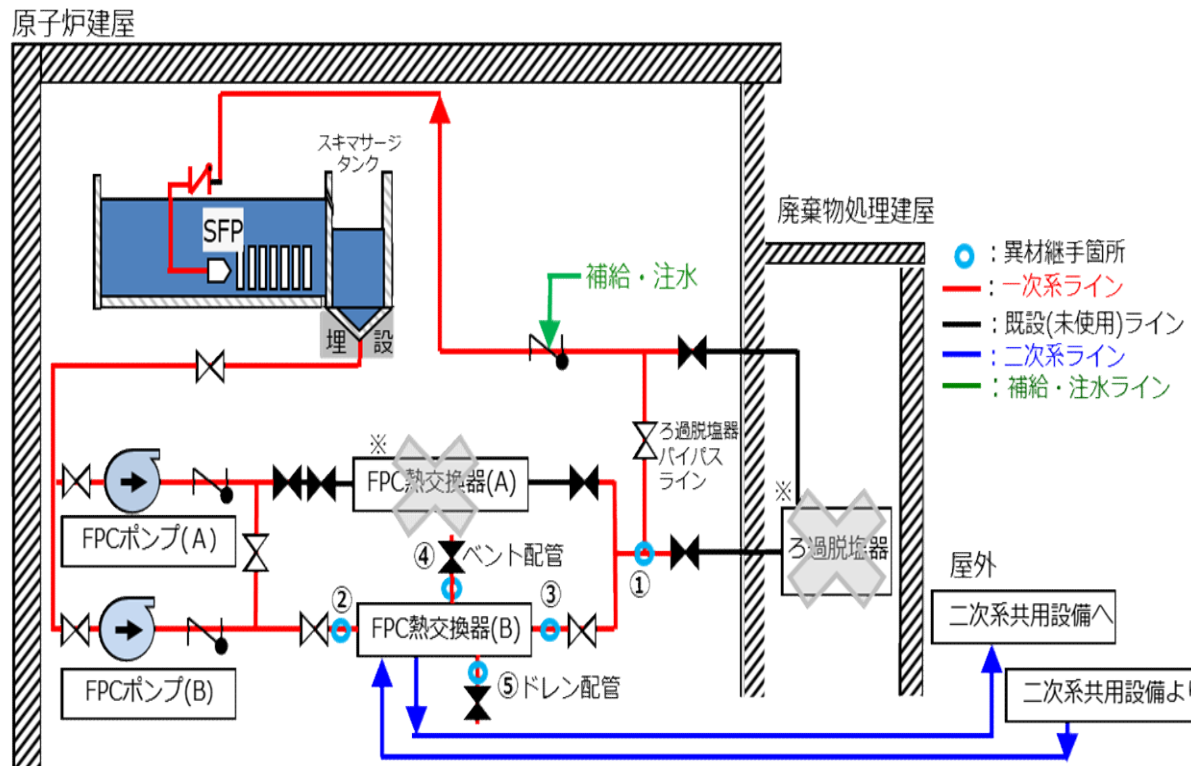
1号SFP系統概略図

- 1号機SFP一次冷却系配管の異材継手箇所は以下の5継手
 - ①ろ過脱塩器バイパスライン分岐配管
 - ②熱交換器 (B) 入口配管
 - ③熱交換器 (B) 出口配管
 - ④熱交換器 (B) ベント配管
 - ⑤熱交換器 (B) ドレン配管
- 配管外観を目視点検した結果、有意な腐食はなかった

※熱交換器 (A) とろ過脱塩器は震災後、使用していない

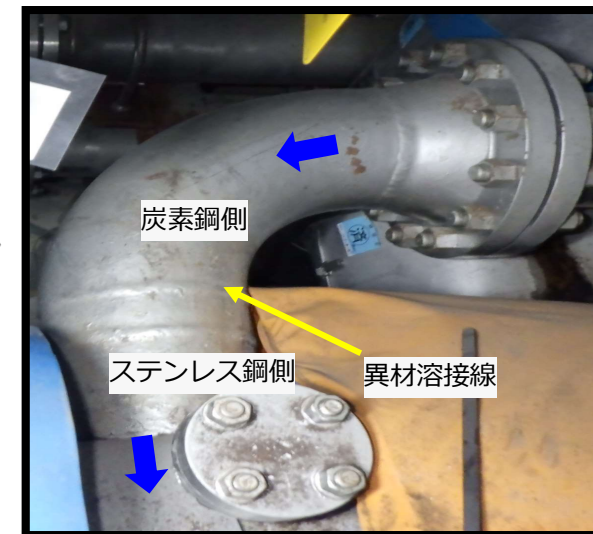
配管の外観の一例：②熱交換器 (B) 入口配管

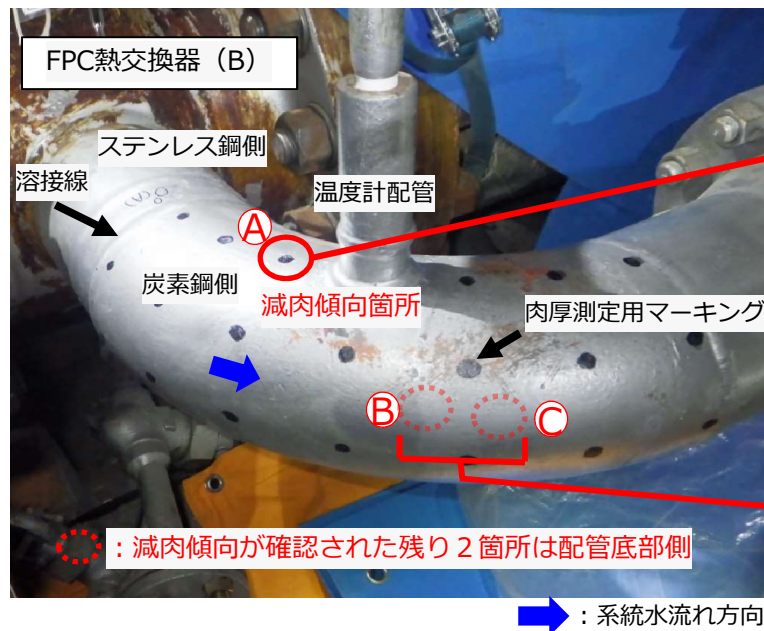
熱交換器（B） 出口配管のエルボ部

- 5継手について、配管の外側から肉厚測定を実施
- 熱交換器（B） 出口配管を除く4継手では、有意な減肉は確認されなかった
- 熱交換器（B） 出口配管については、炭素鋼側に当たるエルボ部（L字型の配管、公称肉厚7.1mm）を測定
- 2度の測定の結果、測定した55カ所のうち、必要最小肉厚（3.8mm）を下回る箇所が3カ所確認された（下の写真：Ⓐ 2.6mm・3.3mm、Ⓑ 4.0mm・3.2mm、Ⓒ 3.3mm・3.4mm）
- エルボ部の内部をカメラで確認したところ、配管内表面には鉄酸化物（鉄さび）の広がりが確認されたが、当該3カ所も含め、有意な減肉は見当たらなかった

- 熱交換器（B）出口配管で確認された鉄さびは配管内表面に強く固着し、剥がすことが難しく、その下部の状態は確認できなかった。このため、鉄さびに覆われた範囲で、局所的な腐食（減肉）が起きている可能性は否定できない。
- 仮に肉厚測定が示した通り、鉄さびに覆われた部分の減肉が進んでいるとしても、直ちに漏えいにつながるものではないと考えられる。
- 熱交換器（B）出口配管の減肉が更に進んだ場合に備え、念のため当該配管に止水テープを巻く漏えい予防措置を実施した。
- 配管の健全性調査と漏えい予防措置が完了したため、早ければ4月18日にも1号機SFP一次冷却系の冷却運転を再開する。
- 万が一、系統水の漏えいが発生した場合、直ちに把握するため、スキマサージタンク水位を引き続き監視する。また、漏えい水は原子炉建屋内の床ファンネル（排水口）を經由して地下階へ流れ落ち、建屋滞留水になることから、滞留水水位を監視し、漏えいがないことを確認する。
- 1号機SFPは燃料取り出しまで当面の間、冷却機能の維持が求められることから、冷却の安全性・信頼性をこれまで以上に高めていくため、一次冷却系に依存しない冷却方法の構築を検討する。
- 新たな冷却方法を構築するまでの間は、一次冷却系配管の減肉傾向を確認するために肉厚測定を1年に1回の頻度で行い（頻度は適宜見直す）、健全性を確認する。

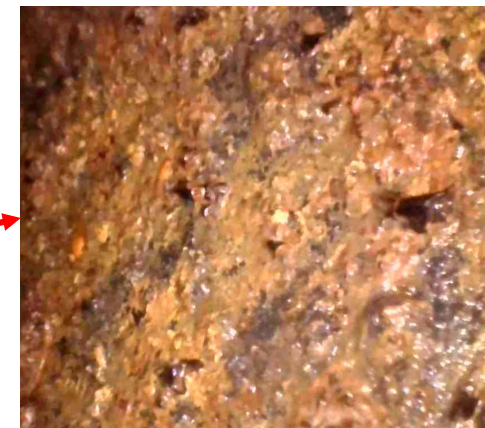
減肉傾向箇所の内部（上部側）

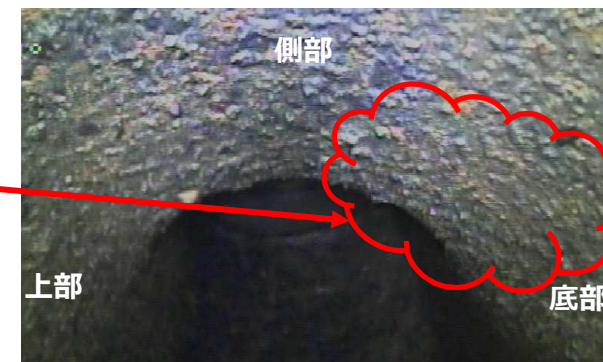
減肉傾向箇所の内部（底部側）

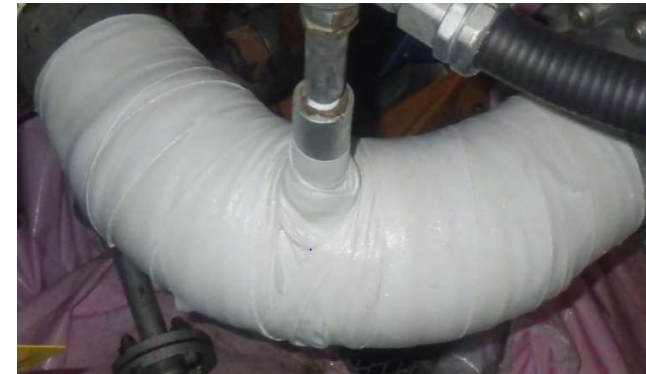
止水テープ施工後の熱交換器（B）出口配管
（撮影日：4月11日）
