# ALPS処理水貯留タンクの内面点検結果

2019年10月31日

東京電力ホールディングス株式会社

## ALPS処理水貯留タンクの内面点検結果

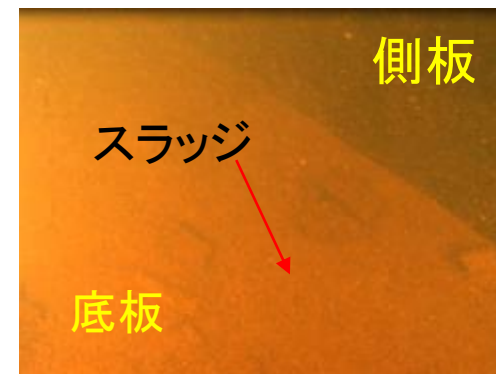
- G 3 - D 1 タンクについて、ROVによる内面点検を実施した結果、以下の状況であった。
  - タンク底部全面にスラッジが堆積。
  - スラッジの堆積状況は、ROVを底面に降ろし、横にスライドさせても底面部を確認出来ない状況であった。
- なお、混水タンクにおけるスラッジ発生 の主な原因は、「RO処理装置内のRO膜を保護する観点で注入している塩化第二鉄の凝集沈殿物(クラッド)が、マルチメディアフィルター(以下MMF)に吸着し、MMF詰まり時の逆洗によりクラッドの一部がRO濃縮水側を經由しSr処理水タンクに移送され集積」と考えている。

タンク底部の状況 (ROV内面点検時に撮影)

- ROVによる内面点検を実施した結果、スラッジの堆積より底面部の確認が出来ない状況であった。スラッジの堆積は上記の通りSr処理水の残水の影響と推定される。 ついては、当該36基のタンク群に対し、ROVによる内面点検不可及び硫化水素発生防止の観点からスラッジの除去を今後検討していく。（具体的な実施時期は現在進めているSr処理水のALPS処理完了後に判断していく予定）
- 上記以外のALPS処理水タンクについてはROVによる内面点検により、G3エリア24基を2020年10月を目途に実施し、点検状況を踏まえて他エリアの計画を行う予定。

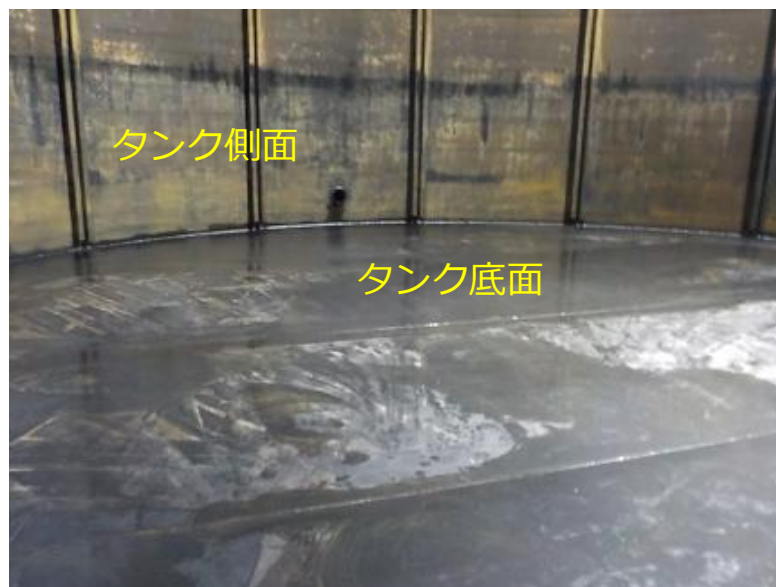
内面状況

- G3エリアの水質分析結果から、浮遊物質濃度が高く、硫酸塩還元細菌が比較的多いG3-E5タンクを内部点検の代表タンクとして選定
- G3-E5タンクの底部スラッジを回収し、内面の目視点検を実施
  - 底面に建設時に付いたと推定される引っかき傷の周辺にかき傷（最大深さ1.7mm）、塗装剥がれ等を確認。又、側面部には塗装の剥がれ等は確認されなかった。
  - 尚、硫化水素が確認されなかった隣接タンク（G3-F4）の点検結果と比べても大きな差異はなかった。
  - 塗装の剥がれ箇所（腐食箇所）を確認した結果、黒色の硫化鉄皮膜が付着していなかったことから硫酸塩還元細菌の影響はないと判断。又、建設時の影響と推定される塗装剥がれ箇所の腐食速度は0.26mm/年であり、通常の炭素鋼の腐食速度0.3mm以下/年と同等程度であることを確認。

上記点検結果を踏まえ、今後、他のS r 処理水を貯留している溶接型タンクについても水抜き後に内面点検及びかき傷等の補修塗装を行い、引き続き運用していく。

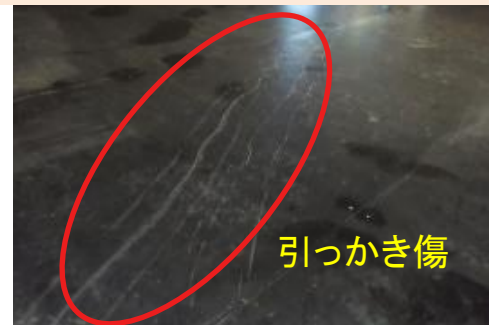
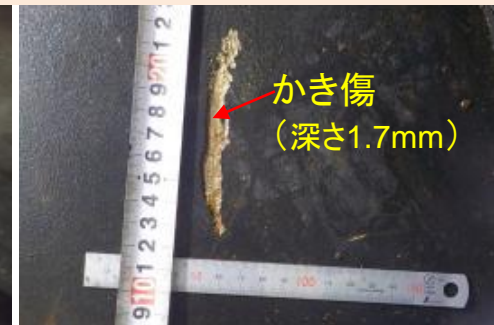
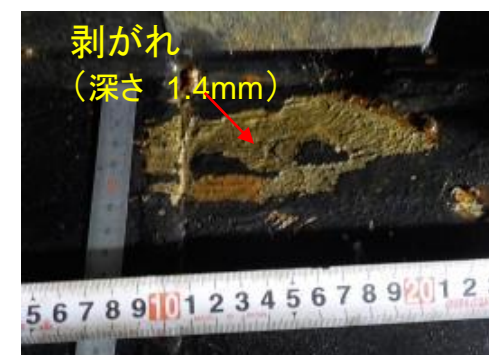
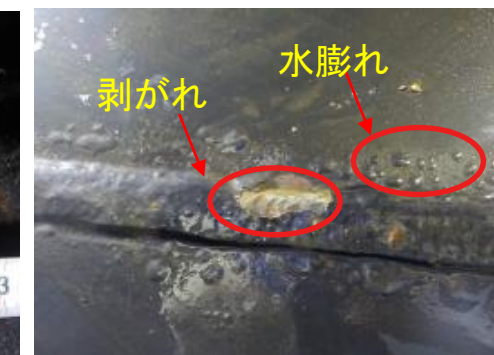
タンク底面部かき傷等の部位

- G3 – E5タンク内面点検で確認した底面部の深さ1.7mmのかき傷について、板厚余裕代9mm（公称板厚12mm – 必要板厚3mm）より問題は無いが、念のため補修塗装を行う。
- その他の溶接型タンク（貯留水：Sr処理水、ALPS処理水）底板の板厚余裕代は、
  - 9mm → G3, G1南, H1～H6, H8, B, J1～J9, K1エリア
  - 19mm → G1南, H4南エリア
  - 22mm → D, G7, H4南, K2～K4エリアであり、一番小さい板厚余裕代はG3 – E5タンクと同じ9mmとなることから、同様のかき傷があっても問題はない

- ・ 現状、かき傷による漏えいの影響は無い
- ・ Sr処理水を貯留している溶接型タンクは今後のALPS処理計画に合わせて、水抜き後に内面点検を進める
- ・ ALPS処理水を貯留している溶接型タンクは今後の長期点検計画の中で水抜きによる内面点検又は水中カメラ等による内面点検を進める
