ALPS処理水希釈放出設備 B群循環攪拌運転時のA群タンクの水位低下について

2023年3月30日

事象概要：測定・確認用タンク（A10タンク）水位低下について

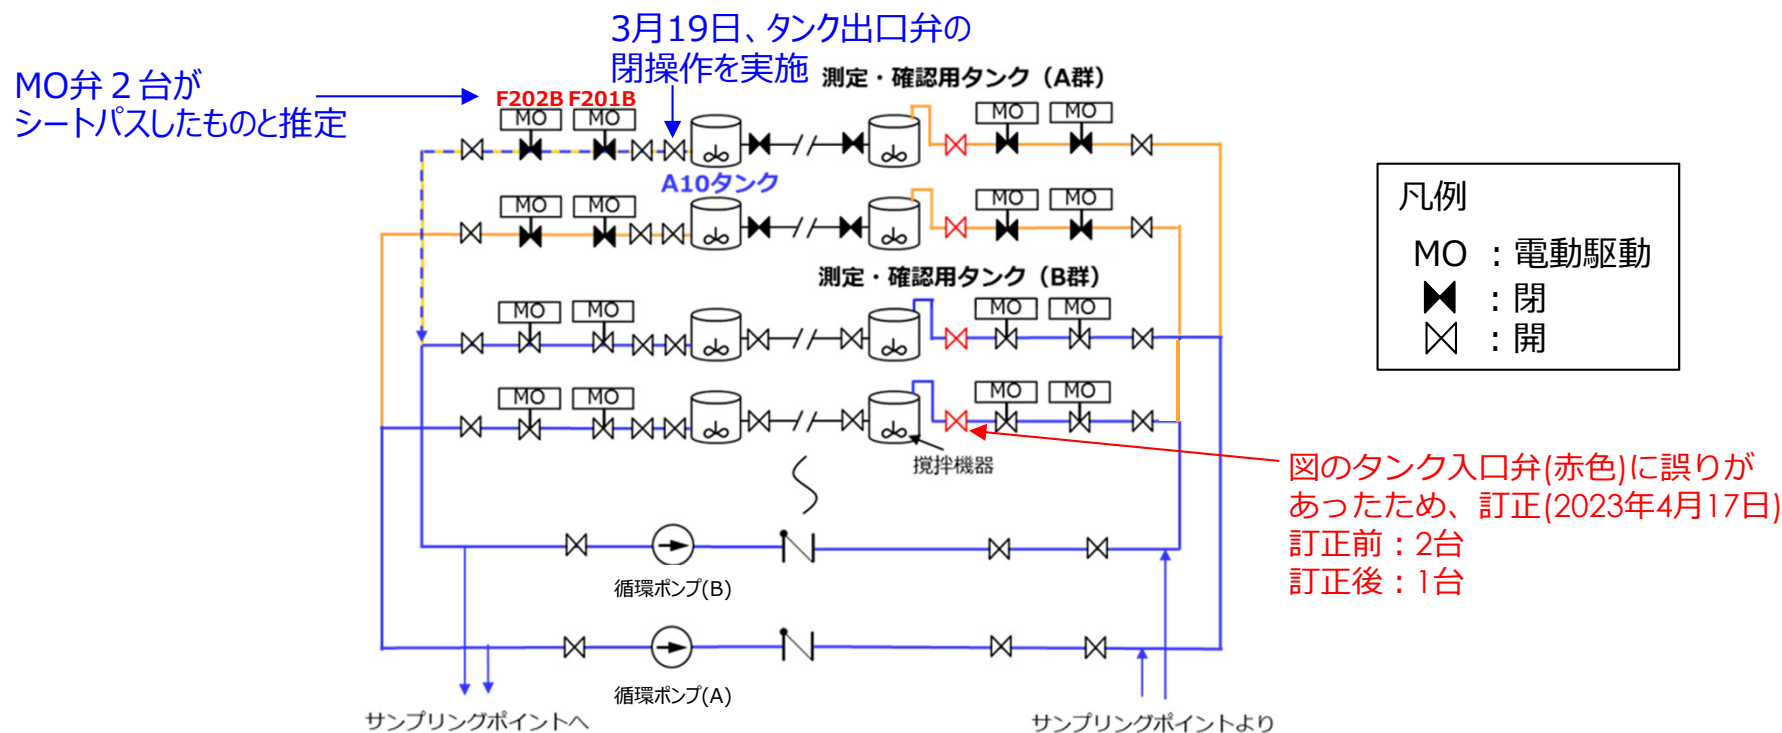
- 3月17日 午前11時頃より測定・確認用タンクB群についてサンプリングのための循環攪拌運転を開始。
- 3月19日 午前0時頃、待機中のタンクA群「A10タンク」の水位が約10cm低下していることを、当社運転員が免震重要棟の集中監視室にて確認。
- 3月19日 午前1時58分、当社運転員が「A10タンク」出口弁を閉操作し、それ以降、「A10タンク」の水位低下が停止したことを確認。
- 「A10タンク」出口弁を閉操作したことでタンクの水位低下が停止したこと、外部漏えいがないこと、その他のタンクA群・C群の水位が変動していないことから、タンクA群の隔離弁である電動弁（閉状態）がシートパスして、循環ラインを通じてタンクB群に約8m³流入したと推定（その後、タンクB群の水位計でも約8m³増加を確認）。
- 循環攪拌運転の基点を3月19日午前1時58分に変更し、3月27日にタンクB群の試料採取を実施。その後、原因調査のため、シートパスの可能性のある電動弁2台について分解点検を実施。

タンクA群とB群のライン構成、タンクA群の隔離措置

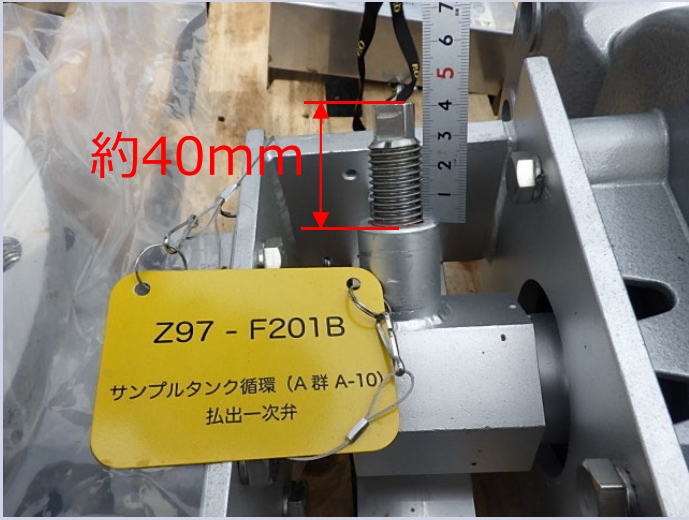
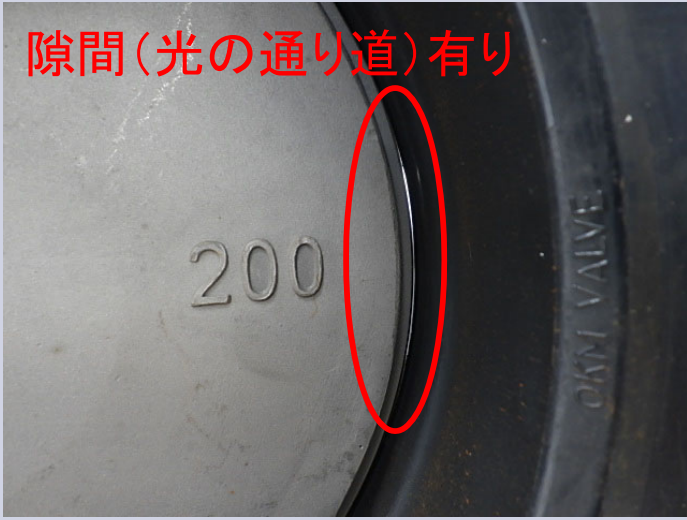
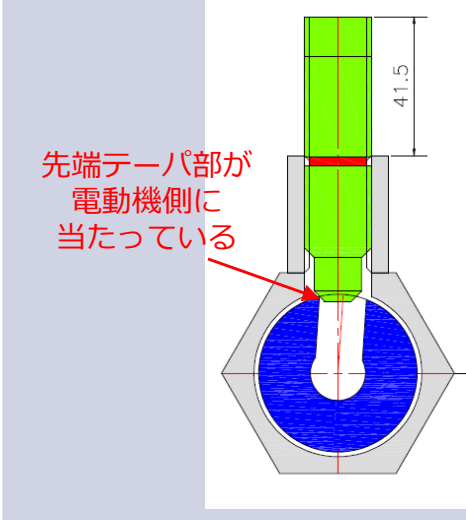
分解点検結果：カップリングボルト締め込み状況、弁体・シートリングの当たり状況（F201B）

<p>約40mm</p> <p>Z97 - F201B サンプルタンク循環 (A群 A-10) 払出一次弁</p>

<p>隙間(光の通り道)有り</p> <p>200</p>

<p>先端テーパ部が 電動機側に 当たっている</p> <p>41.5</p>
ボルト調整後

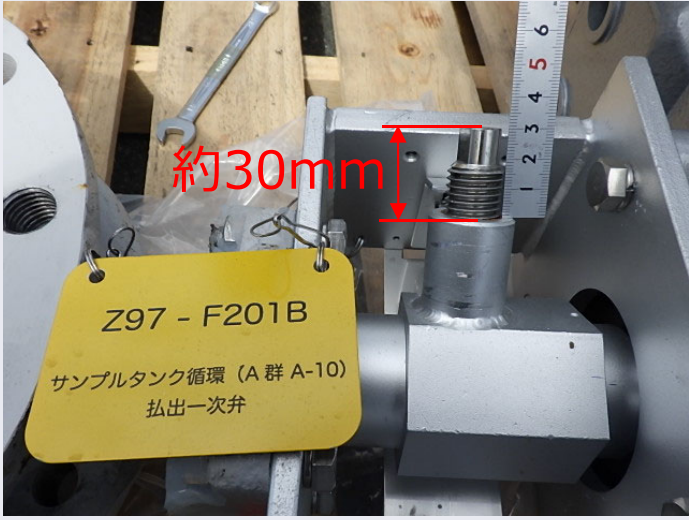
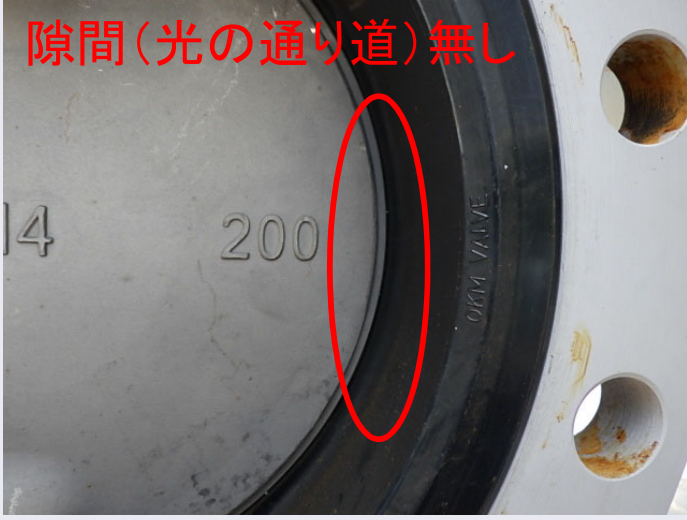
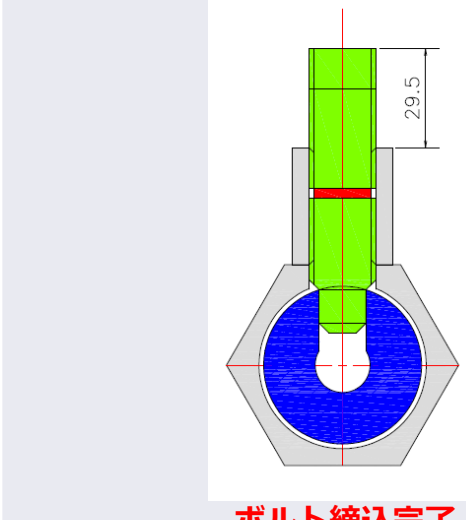
<p>約30mm</p> <p>Z97 - F201B サンプルタンク循環 (A群 A-10) 払出一次弁</p>

<p>隙間(光の通り道)無し</p> <p>200</p>

<p>ボルト締め完了</p> <p>29.5</p>

- ボルト調整により全閉位置になったことから要因①「弁体“閉”位置のズレ」の可能性はなく、
要因②「弁体にガタつきが発生」の可能性あり

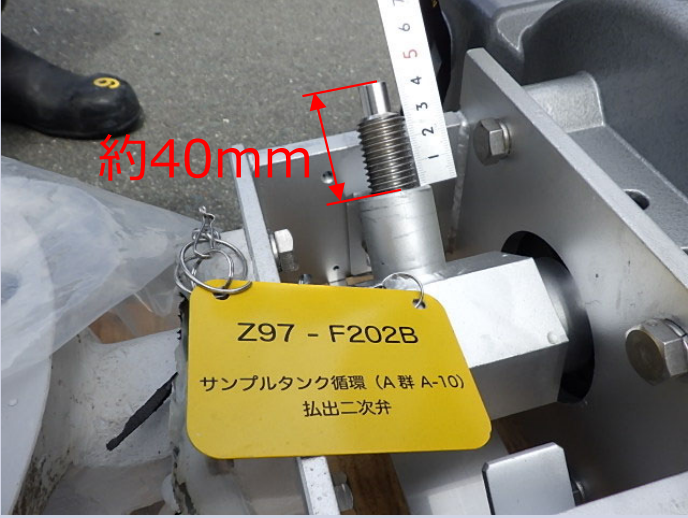
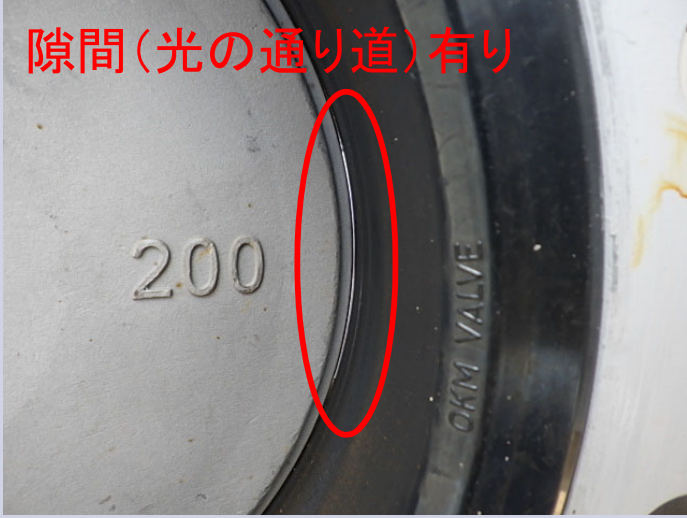
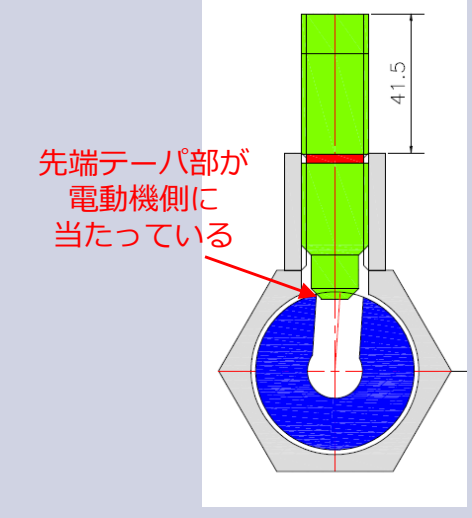
分解点検結果：カップリングボルト締め込み状況、弁体・シートリングの当たり状況（F202B）

<p>約40mm</p> <p>Z97 - F202B サンプルタンク循環 (A群 A-10) 払出二次弁</p>

<p>隙間(光の通り道)有り</p>

<p>先端テーパ部が 電動機側に 当たっている</p> <p>41.5</p>
ボルト調整後

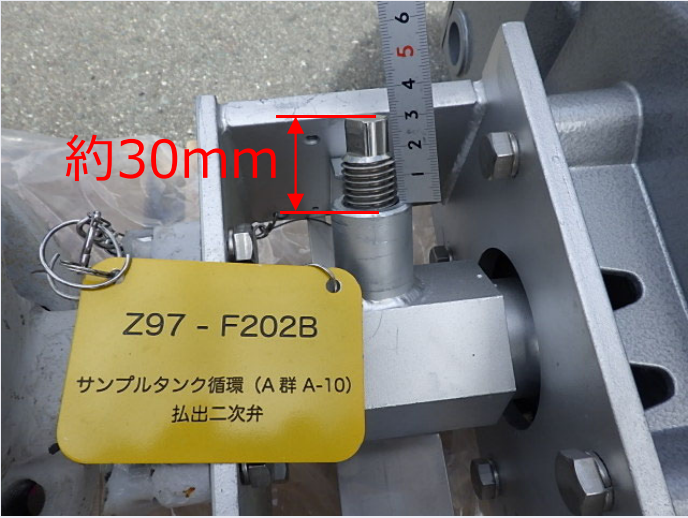
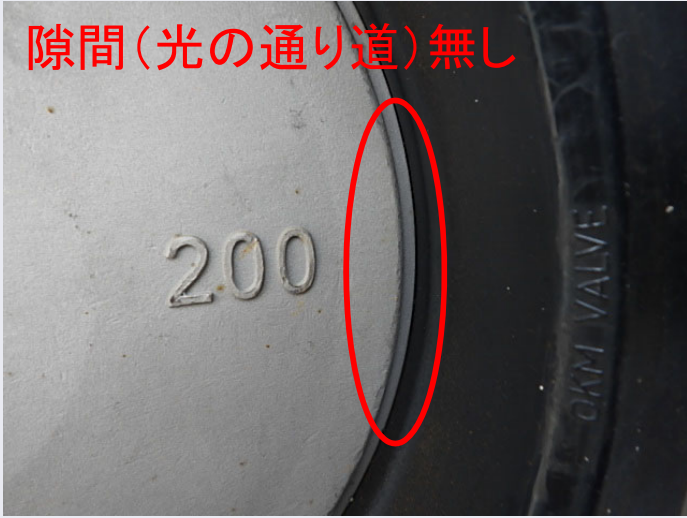
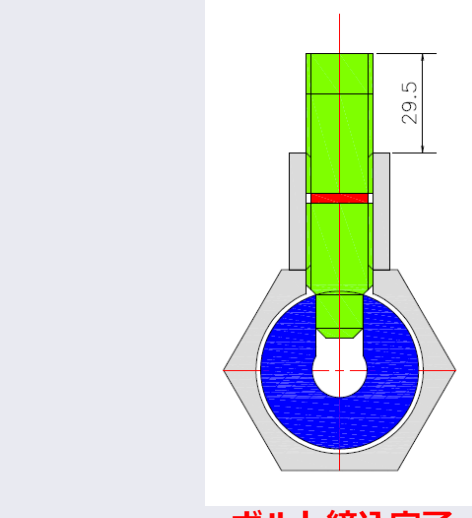
<p>約30mm</p> <p>Z97 - F202B サンプルタンク循環 (A群 A-10) 払出二次弁</p>

<p>隙間(光の通り道)無し</p>

<p>ボルト締め完了</p> <p>29.5</p>

- ボルト調整により全閉位置になったことから要因①「弁体“閉”位置のズレ」の可能性はなく、
要因②「弁体にガタつきが発生」の可能性あり

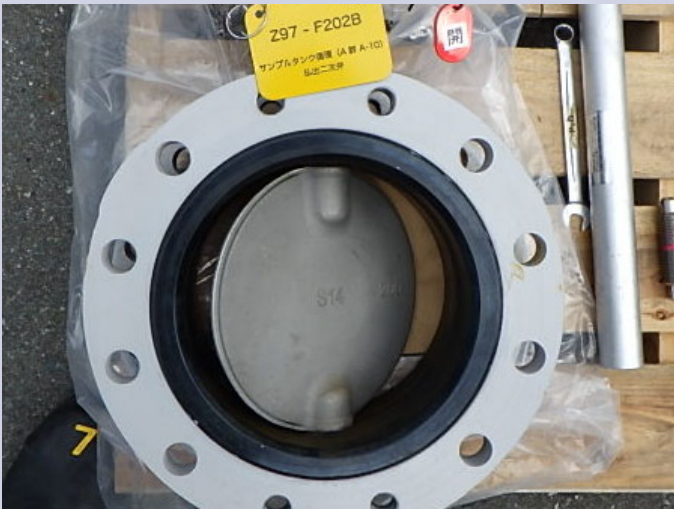
F201B	F202B
弁体・シート部

- 異物噛み込み、弁体・シート部に有意な傷がなかったことから、要因③「シート部に異物の噛み込み」、要因④「シート部劣化・損傷」の可能性はない

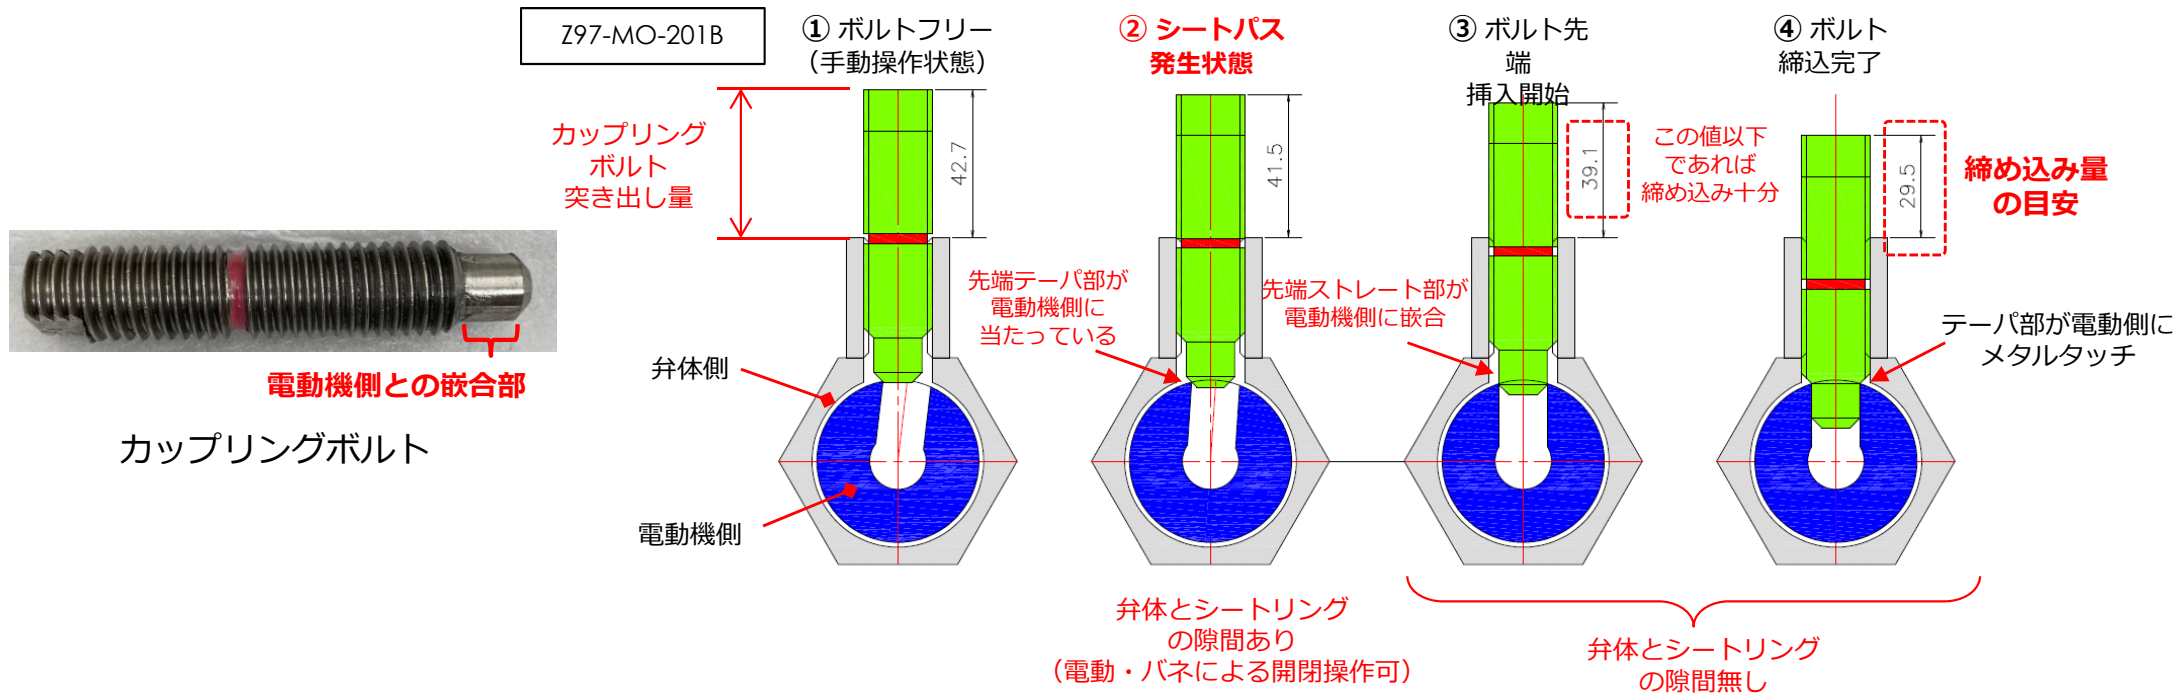
- カップリングボルト締め込み量と、弁体の状態（遠隔操作による動作可否含む）を確認
 - 下図②の状態でも電動・バネによる開閉操作が可能であることを確認（但し、弁体とシートリングの隙間あり）
 - 下図③（ボルト先端ストレート部がわずかでも電動機側に嵌合した状態）であると弁体とシートリングに隙間は確認されなかった

【シートパスの推定原因】 カップリングボルトの締め込み量が十分でないと電動機側と弁体側の駆動軸に遊びが生じ、弁体に十分な面圧が確保できずシートパスが発生。

- 分解点検結果から、200A弁についてはボルト突き出し量が39mm（余裕を見て35mm）以下であれば、弁体とシートリングに隙間が発生せずシート機能は健全と判断
 - 他200A弁のボルト突き出し量は全て35mm以下であることを確認済み

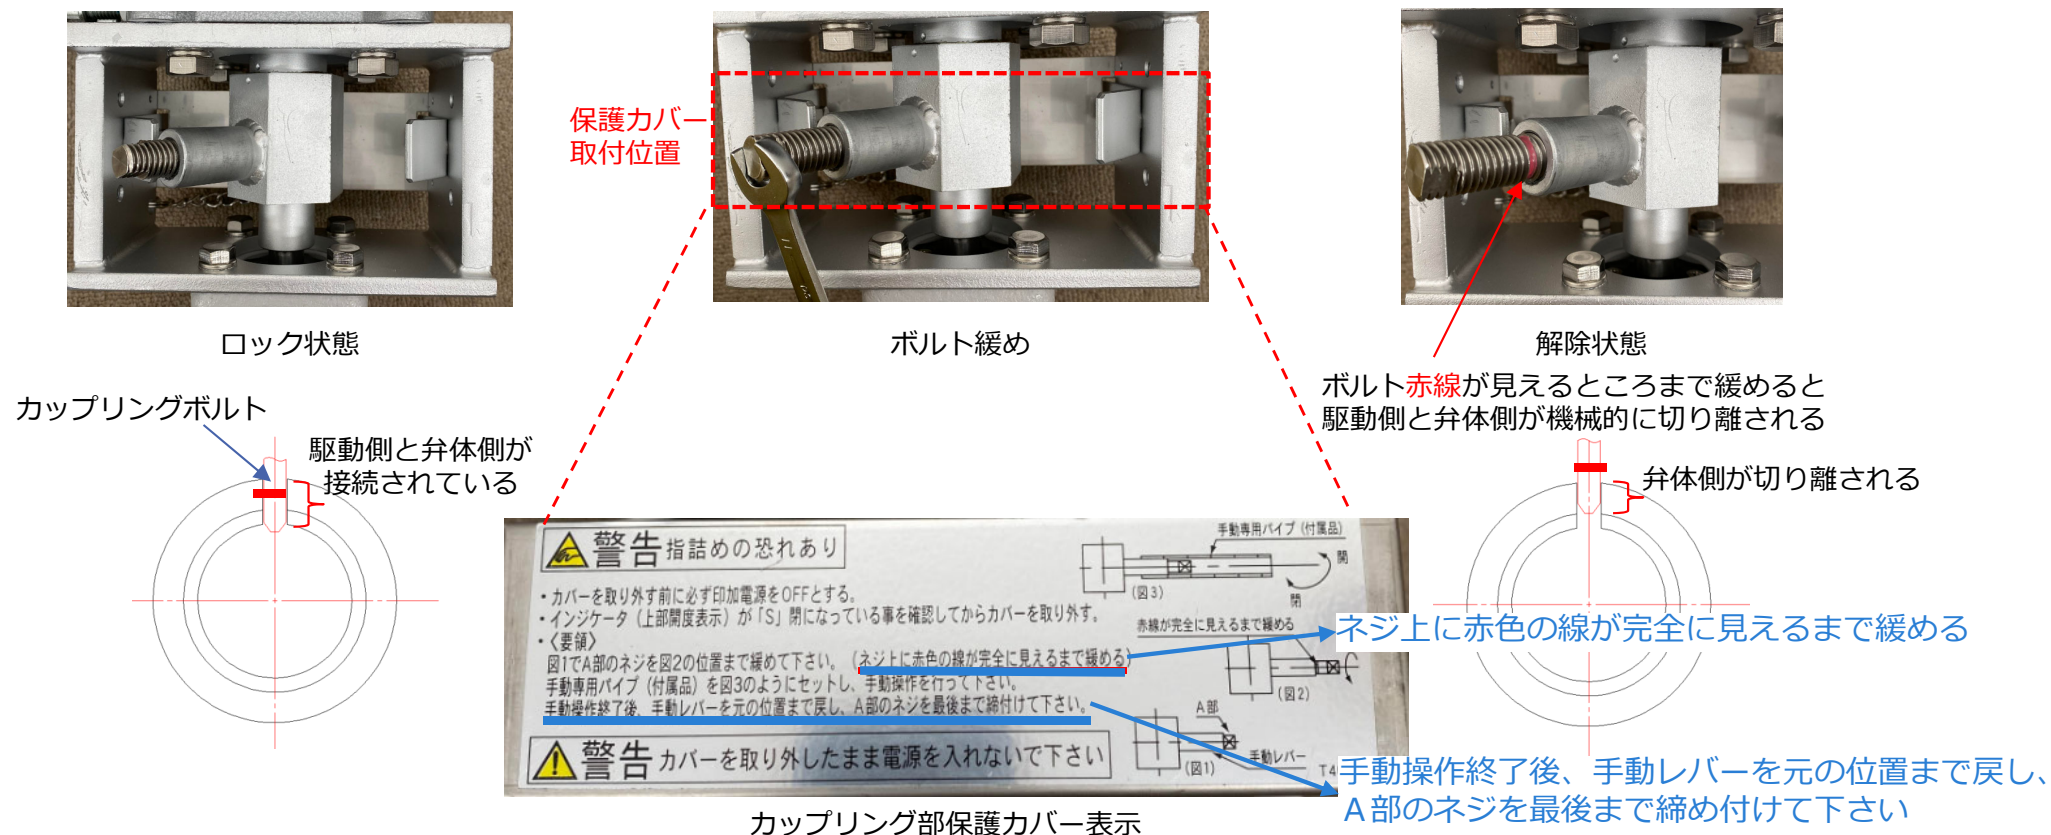
- 保護カバー警告書き“手動操作切替時はネジ上に赤線が完全に見えるまで緩める”
⇒電動機側と弁体側の結合が外れることを意味した警告書き
- これに対し、カップリングボルトの締め付けを行った作業員は、警告書きとは逆の当該の赤線が見えなくなるところまで締め込めば電動機側と弁体側の結合は十分であると勘違いした可能性がある

- カップリングボルトに電動機側と弁体側の十分な結合が得られる箇所に罫書き線を入れるとともに、警告書きの記載を見直し（施工要領書に締め付け時の注意事項を記載）

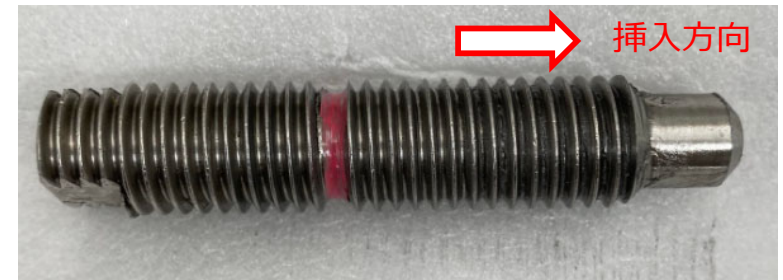
カップリングボルト外観

シートパス弁
