福島第一原子力発電所事故の 経過と教訓

ごあいさつとこの冊子について

福島第一原子力発電所はなぜ過酷事故に至ったのか 福島第一原子力発電所 1～3号機の 事故の経過の概要

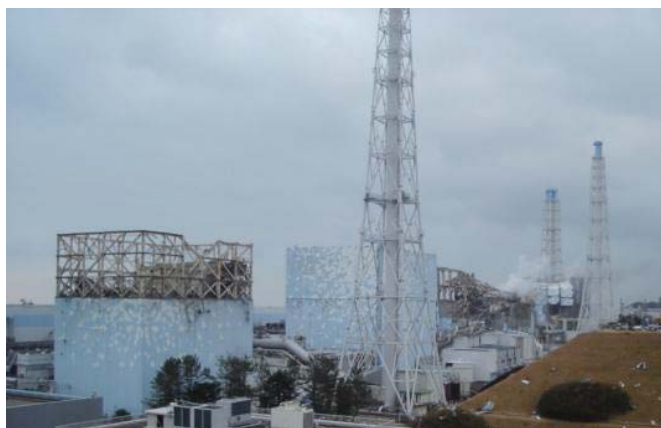
事故後の福島第一原子力発電所（左から1、2、3、4号機/2011年3月16日撮影）

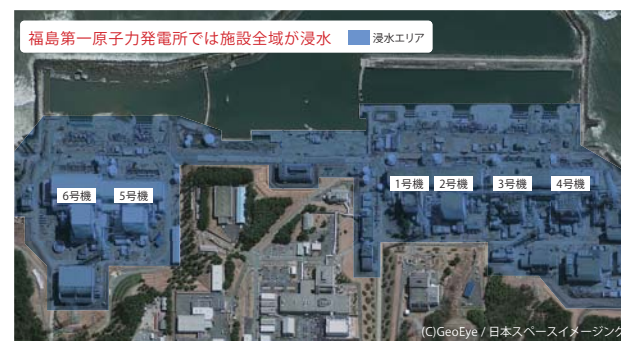
福島第一原子力発電所は、地震発生から約50分後に大きな津波の直撃を受けました。海側に設置された、原子炉の熱を海に逃がすためのポンプなどの屋外設備が破損するとともに、原子炉が設置されている敷地のほぼ全域が津波によって水浸しになりました。また、タービン建屋などの内部に浸水し、電源設備が使えなくなったため、原子炉への注水や状態監視などの安全上重要な機能を失いました。また、津波によって押し流された瓦礫が散乱し通行の妨げとなるなど、様々な被害を受けました。

津波による被害を受けた後(全体)の福島第一原子力発電所 2011年3月19日撮影

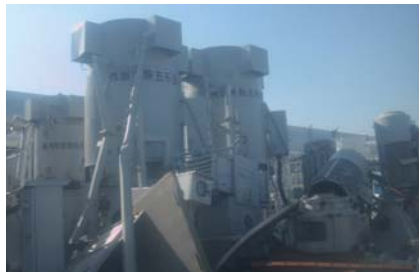
地震発生時、3号機は直ちに制御棒が挿入され、設計通り自動で原子炉が停止しました。3号機は地震により外部電源をすべて失い、復水器などは使用できない状況でしたが、非常用ディーゼル発電機が自動起動し、原子炉隔離時冷却系も運転することができました。その後津波の襲来と共に伴う浸水によって交流電源を全て失ったものの、直流電源設備は1号機、2号機と異なり、少し高い位置にあったことから浸水を免れました。このため、原子炉隔離時冷却系や高圧注水系の運転・制御を継続できただけでなく、計器類による原子炉の状態監視も続けることができました。

津波で機能を喪失した海水系ポンプ

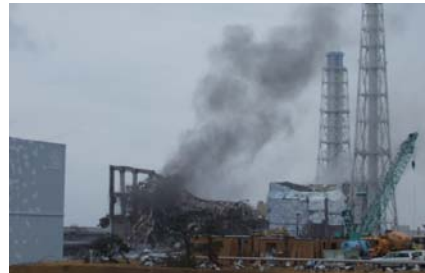
減圧を確認した後、消防車による注水を開始しましたが、格納容器から漏れ出した水素によって、3月14日午前11時1分に水素爆発が発生しました。

水素爆発後の3号機原子炉建屋

津波後も高圧の注水系による注水を行っていた3号機ですが、高圧注水系を停止した後の減圧に時間がかかり、炉心損傷へと事態が進展しました。炉心損傷に伴って発生した水素は原子炉建屋に漏れ出し、原子炉建屋で水素爆発が発生しました。

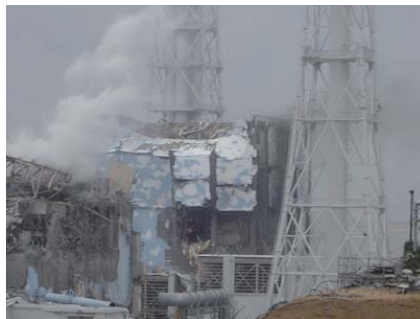
このため、対応にはある程度の時間的余裕があると確認していましたが、3月15日午前6時14分頃、4号機の原子炉建屋で水素爆発が起こりました。この原因は3号機の格納容器ベントに伴い、水素を含むベントガスが排気管を通じて4号機に流入したためと推定しています。

水素爆発後の4号機原子炉建屋

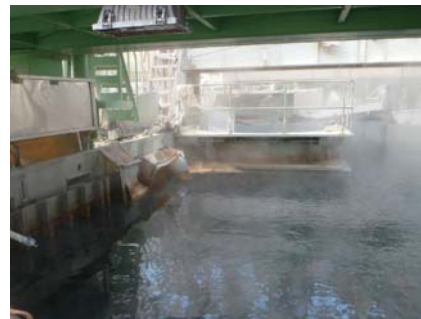
地震発生時、4号機は定期検査中で、運転を停止しており、原子炉の燃料は全て使用済燃料プールに取り出されていました。津波による全電源喪失で、使用済燃料プールの除熱機能も注水機能も失われ、蒸発による使用済燃料プールの水位低下が懸念されていました。また、3月14日午前4時8分の段階で、使用済燃料プールの水温は84度であることを確認し、燃料上端まで水位が低下するのは3月下旬と予想していました。

4号機の使用済燃料プールの様子 2011年6月29日撮影

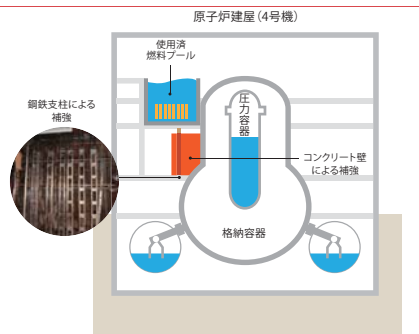
4号機使用済燃料プールの補強

使用済燃料プールは、厚さ140～185センチメートルの鉄筋コンクリートで作られています。そのため、外壁等が損傷した福島第一原子力発電所4号機も、使用済燃料プールの耐震性は地震発生前と変わらず、再び東北地方太平洋沖地震と同程度の地震(震度6強)が発生したとしても、安全上の問題は生じないことを確認しています。しかし、さらなる安全性向上のために、プール底部を鋼製支柱とコンクリート壁で補強する工事を行ない、耐震余裕度を20%以上向上させました(2011年7月完了)。

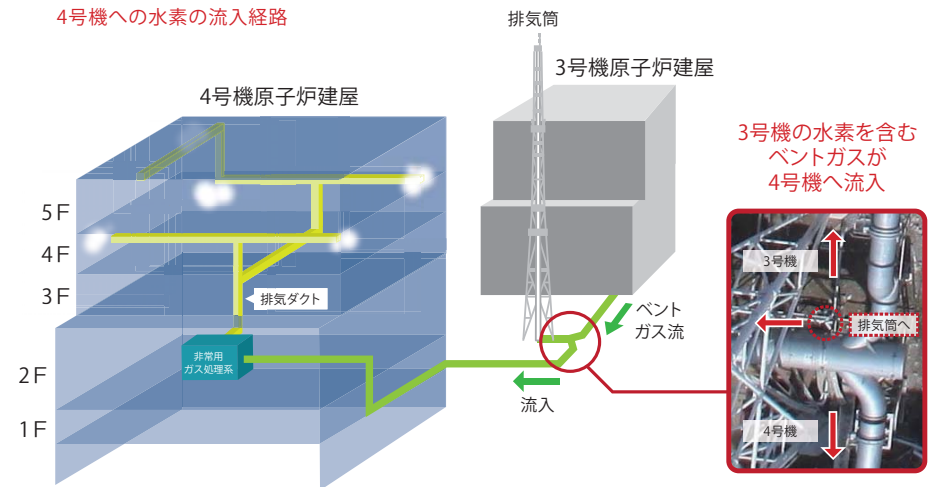
4号機への水素の流入経路

定期検査中で運転を停止していた4号機もまた、地震により外部電源を喪失しました。津波の襲来後は、非常用ディーゼル発電機も使えなくなり、全ての電源を失いました。電源の喪失に伴い冷却機能や水の補給機能が失われたことで、燃料を貯蔵していた使用済燃料プールの水の蒸発による水位の低下が心配されましたが、3月下旬までは燃料が水面上に露出することはないと予想していました。このため、対応にはある程度の時間的余裕があると確認されていましたが、3号機のベントに伴い、ベントラインから4号機の原子炉建屋に水素が流入したことにより、原子炉建屋で水素爆発が発生しました。

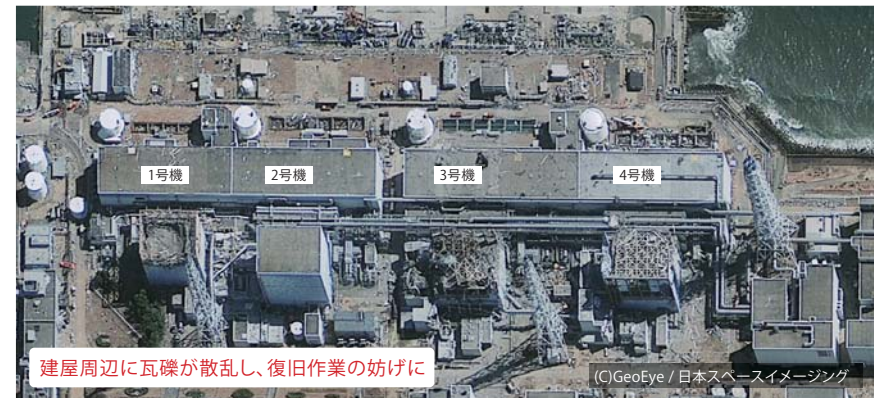
津波後の状況は、注水・除熱の途絶えた1号機が最も切迫していました。1号機へは消火ラインや消防車による注水の準備が進められましたが、注水が間に合わず原子炉の水位が低下、水素が発生するとともに炉心損傷に至りました。また発生した水素が原子炉建屋に漏洩し、津波から約1日後の3月12日午後3時36分に水素爆発が発生しました。1号機の水素爆発により、2号機では敷設していた電源ケーブルが損傷、3号機でも準備していた電源ケーブルが損傷し、2、3号機共に電源の復旧作業に大きな影響を受けました。

3号機は高圧注水系の停止後、減圧に時間がかかり、水位が低下、水素が発生するとともに炉心損傷に至りました。また発生した水素が原子炉建屋に漏洩し、津波から約67時間後の3月14日午前11時に水素爆発が発生しました。

2号機では準備していた消防車及びホースが3号機の水素爆発によって損傷し、使用不能となりました。また、3号機の水素爆発から約2時間後に原子炉隔離時冷却系が停止、この後の減圧に時間がかかり、水位が低下、炉心損傷に至りました。

4号機では3号機の格納容器ベントに伴って放出された水素が原子炉建屋内に流れ込み、水素爆発を引き起こしました。このように、ある号機の事故の進展が他の号機の復旧作業等に大きな影響を与えたことも今回得られた教訓のひとつです。

福島第一原子力発電所1～4号機の被害状況 2011年3月19日撮影

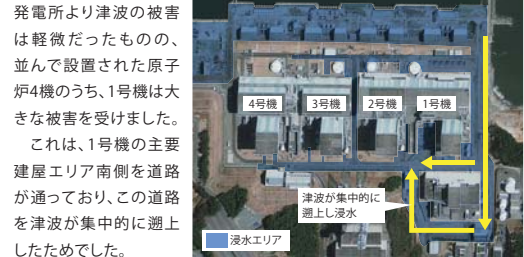
津波の集中的遡上により1、2号機が大きく浸水

福島第二原子力発電所は主要建屋設置エリアが海拔12mと高かったこと、また、襲来した津波が、福島第一原子力発電所に比べて低かったことが幸いし、福島第一原子力発電所に比べて被害は軽微だったものの、並んで設置された原子炉4機のうち、1号機は大きな被害を受けました。

津波による被害後(全体)
福島第二原子力発電所 2011年3月18日撮影

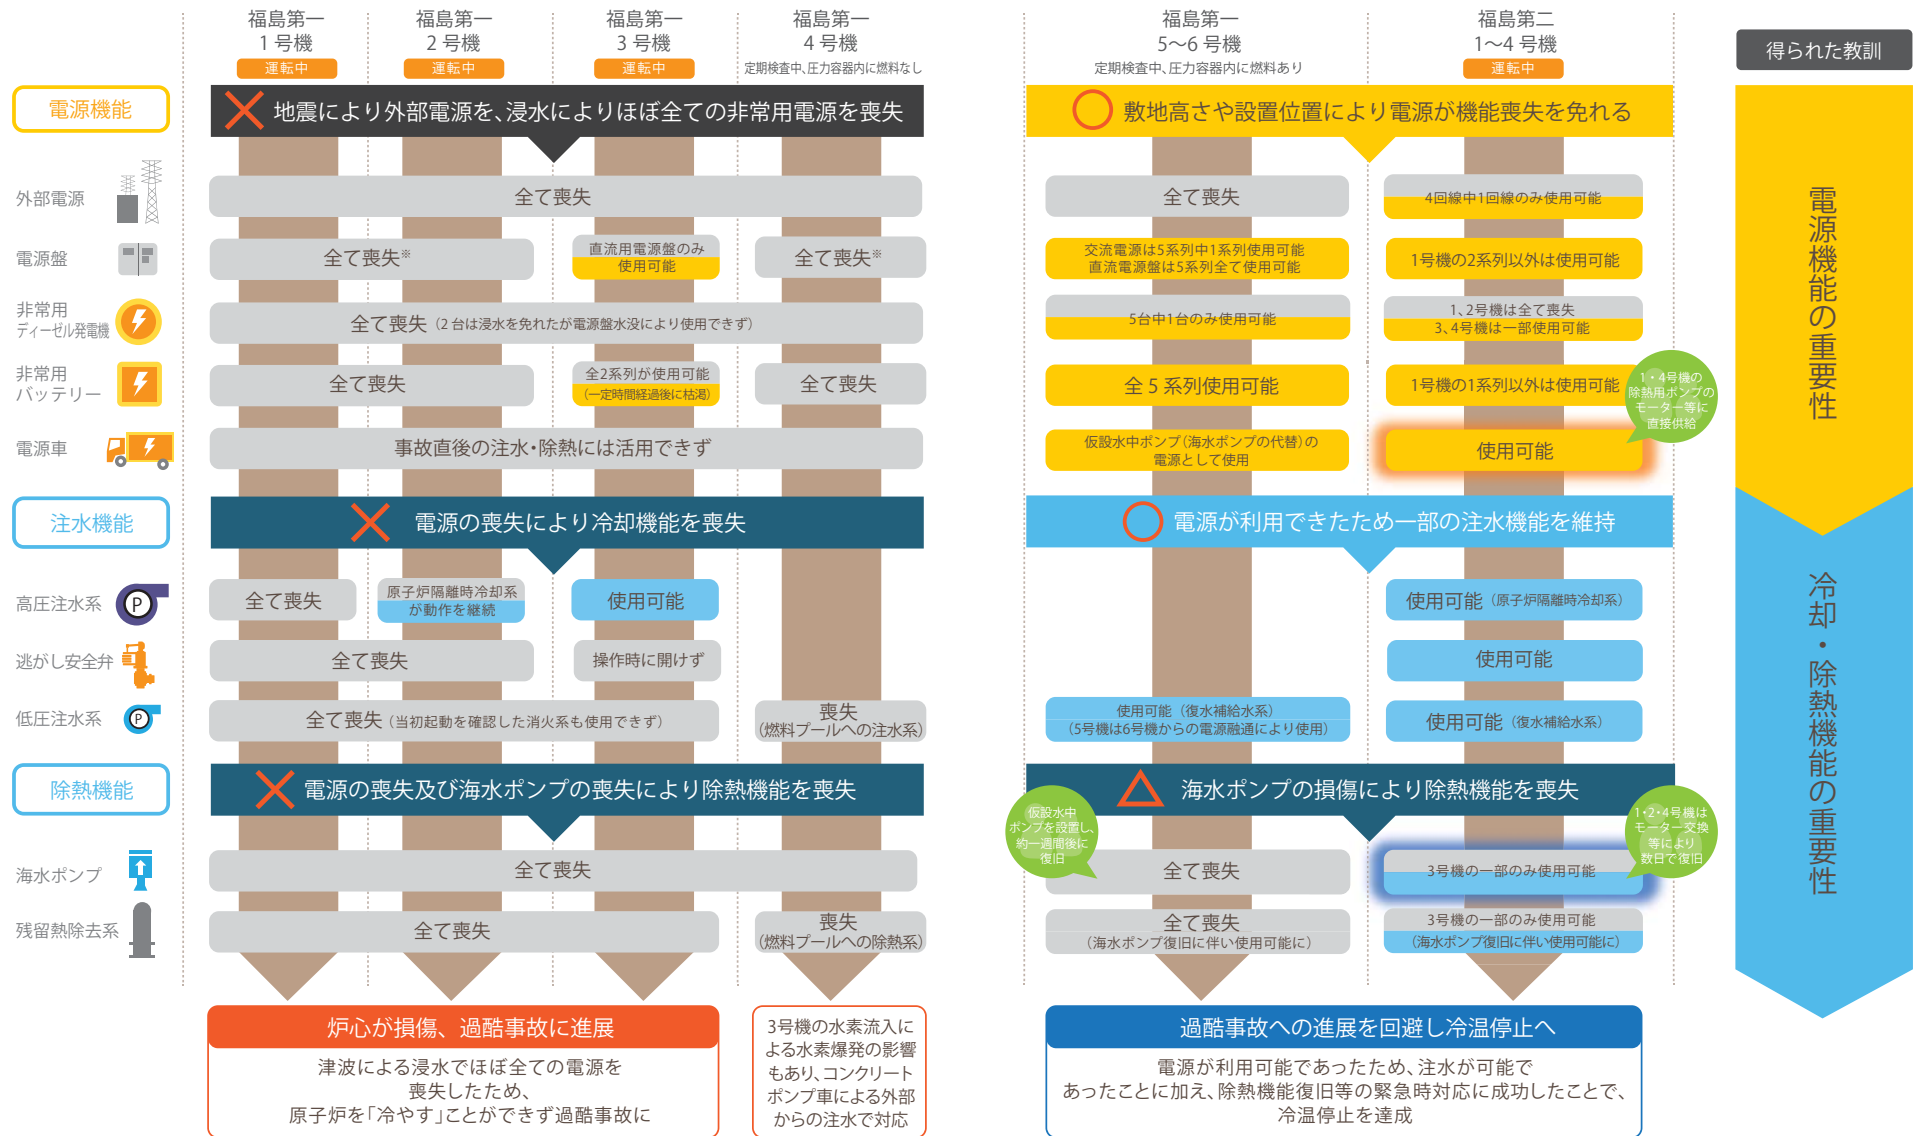
津波襲来後の設備被害状況の比較一覧(福島第一:1～6号機 / 福島第二:1～4号機)

*2、4号機の一部の低圧電源盤は浸水を免れたが、接続元の高圧の電源盤が浸水したため使用できず
