## 福島第一原子力発電所の廃止措置等の進捗状況

(2024年6月11日時点)

## 「高温焼却炉建屋からの放射性物質を含む水の漏えい」とその対策について

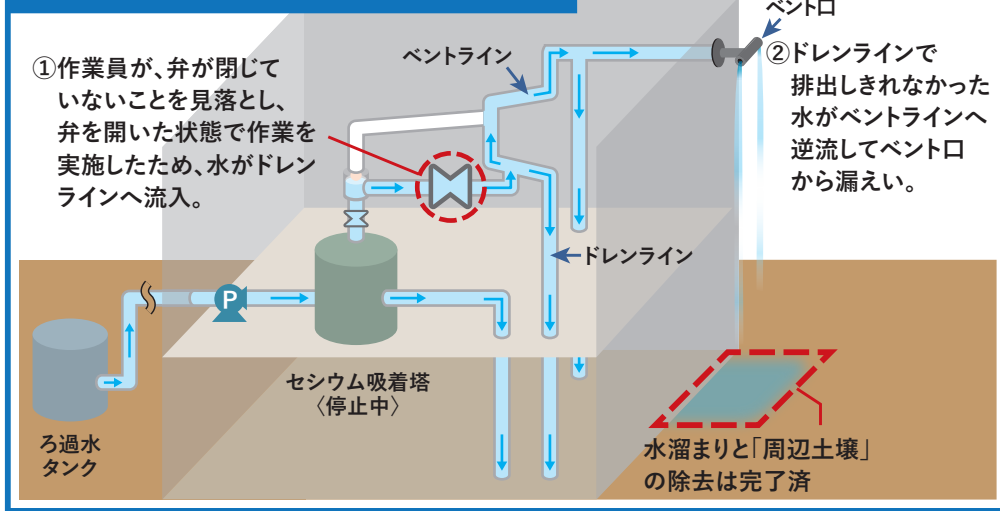
## 高温焼却炉建屋からの漏えいの概略図

- 高温焼却炉建屋の中にある停止中の「第二セシウム吸着装置(略称サリー)」において、「ろ過水<sup>※1</sup>」を通水して線量を低減する作業を行っていた際に、本来「閉めておくべき弁」を「開」の状態で作業を行ったことにより「ベント口<sup>※2</sup>」を通じて、建屋外に「放射性物質を含む水」が漏えいしました。
- 当該作業の作業員および高温焼却炉建屋付近にいた作業員に身体汚染はありませんでした。また、敷地内の「モニタリングポスト」や「排水路モニタ」等に有意な変動はなく、環境への影響は確認されていません。
- 漏えいした水の量は約1.5m<sup>3</sup>で、ベント口の下に敷いてあった鉄板上の水溜りは即日回収しました。  
なお、翌日から地中に染み込んだ可能性のある土壌を掘削のうえ除去し、土壌の回収を2月18日に完了しました。

- 水処理作業において、設備を運転する部門と保全する部門とで役割が明確でない点がありました。
- 作業員は、過去の作業実績からの「思い込み」により「弁の開閉状態」の確認に関して見落としがありました。
- サリー内で発生する水素の滞留を防止するため、水素をベント口から建屋外に直接開放する構造となっていました。

- ✓ 高い濃度の液体放射性物質を取り扱う作業では、当社運転部門が作業前に作業範囲を系統から区画する境界弁を閉める等の安全処置を一元的に実施します。  
また、水処理に関する設計と保全を一元管理する「水処理センター」を設置します。
- ✓ 設備操作や状態確認の重要性と、操作・確認を行う際の基本動作の徹底を、現場作業員全員に浸透させていきます。
- ✓ 現状の「ベント口」を「建屋内」に安全に排出する構造に設備を改善します。建屋内に排出する改善にあたっては、建屋内に水素を滞留させない対策も実施いたします。
