検討課題リスト

抽出された課題を号機別に整理し、以下のように分類する。

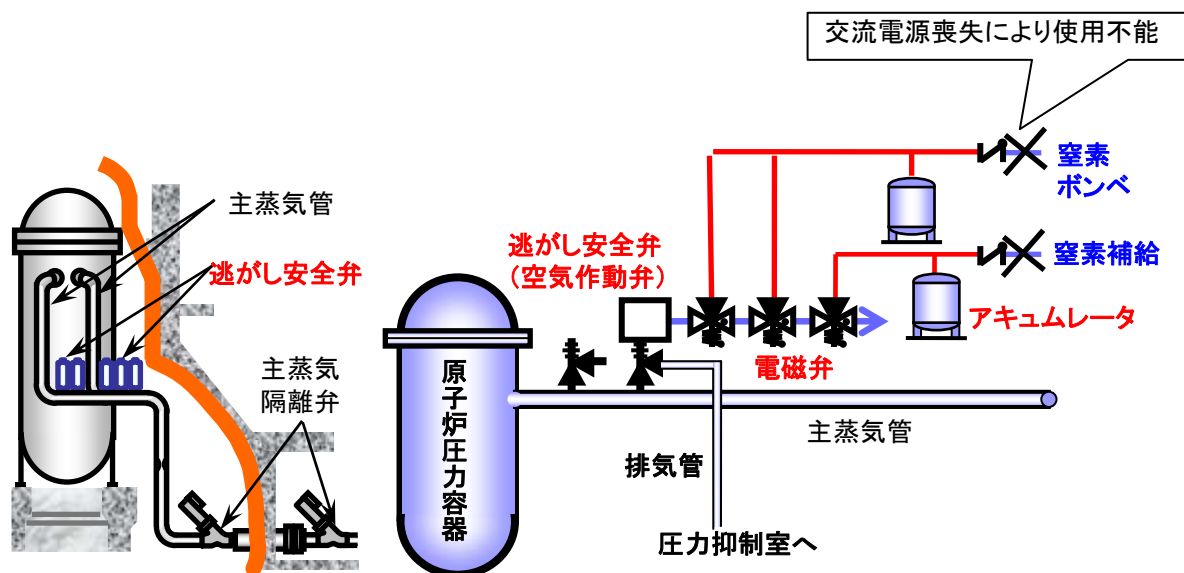
図 主蒸気逃がし安全弁の概略図

例えば、3号機においては、3月13日2時42分に HPCI を手動停止した後、中央制御室から SRV の開操作を試みたが原子炉圧力に応答は見られなかった。

SRV の手動開操作のための駆動用空気として、窒素ポンベや不活性ガス系からの窒素供給が不能な場合でも、弁の開放が可能となるようアキュムレータが設置されている。ここで、窒素ポンベや不活性ガス系の窒素は、交流電源の喪失により隔離される設計となっているため、SRV はアキュムレータの残圧で動作する状態であったと考えられる。

SRV が動作しなかった原因として、背圧となる格納容器圧力が高い状況での駆動用窒素圧の不足や、電圧の不足による電磁弁の不作動等が考えられるが、炉心損傷後の SRV の開閉動作や原子炉圧力の応答挙動をはじめ、SRV が動作しなかった原因について明らかにする必要がある。

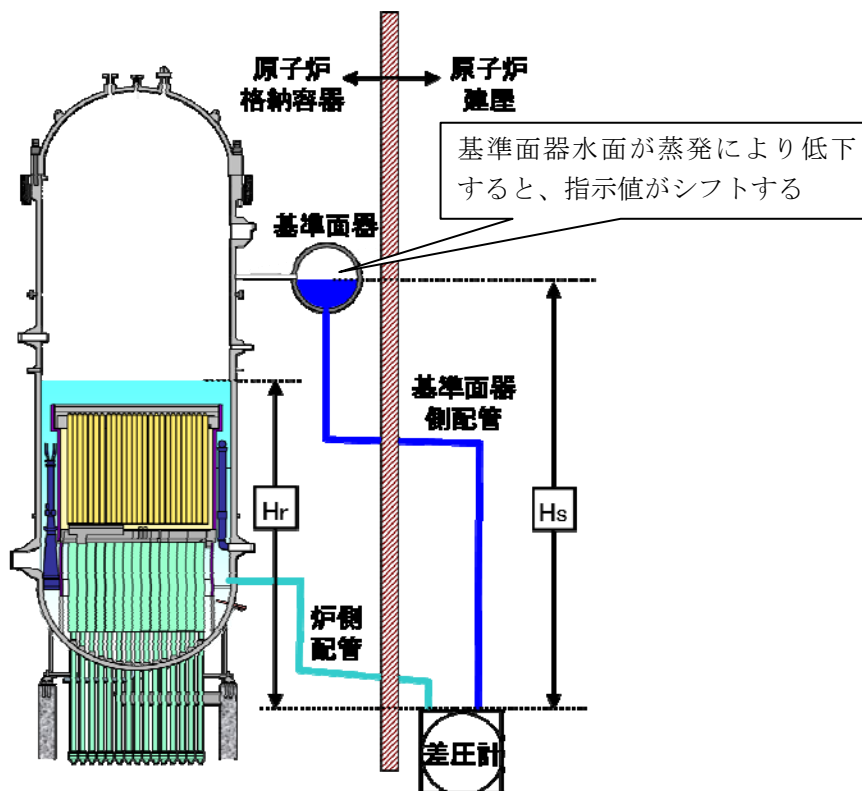
図 原子炉水位計測の原理図

1号機では、津波により全電源を喪失し、原子炉水位が一時的に計測できなくなつた。3月11日21時19分、仮設電源で原子炉水位計を復旧すると、原子炉に注水がなされていない状態にもかかわらず、水位計の指示値は上昇を示した。原子炉水位計の測定原理を考慮すると、この時の水位計指示値の上昇は、基準面器配管の水の蒸発による水位計の指示不良が原因であるものと考えられる。なお、2、3号機についても最終的には水位計が指示不良を起こしたものと考えられる。

水位計がいつ、どのような原因で指示不良を起こしたかについて検討することにより、当時の原子炉の状態に関して何らかの情報が得られる可能性があり、検討を実施する。

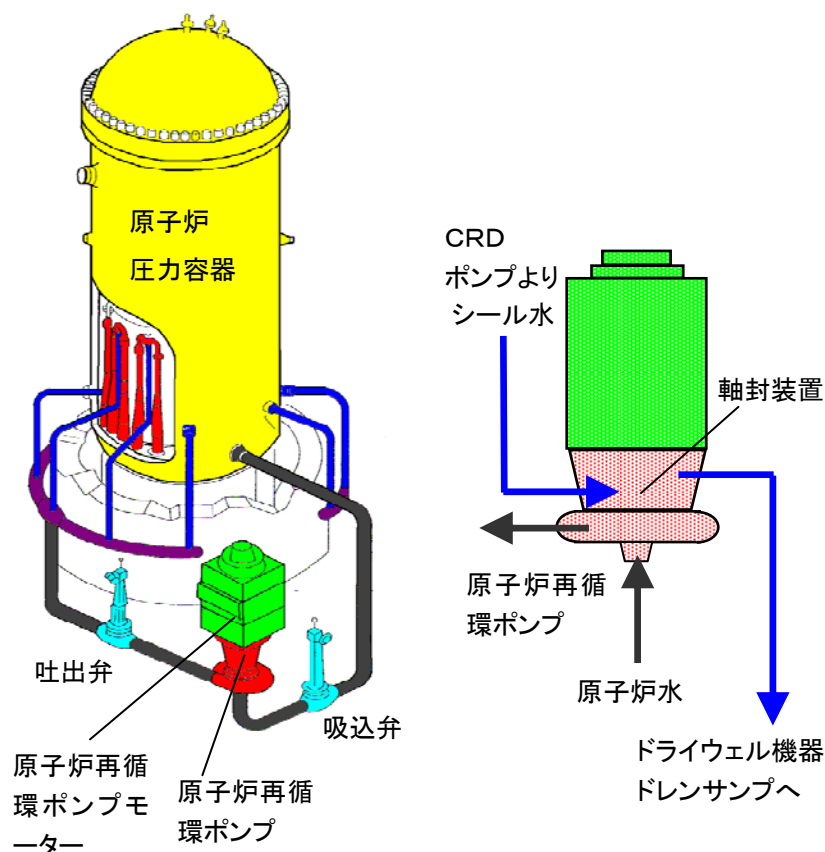
図 原子炉再循環ポンプ概略図

原子炉再循環系（PLR）ポンプでは原子炉水の軸封装置としてメカニカルシールを使用しており、通常運転中は、制御棒駆動系（CRD）ポンプから軸封装置に供給されるシール水により原子炉水の漏えいを防止している。外部電源喪失時には、CRDポンプが停止しシール水が失われるため、高圧の炉水が PLR ポンプ主軸部から軸封装置を経て D/W 機器ドレンサンプに排出される。

実際に福島第二原子力発電所では地震後の格納容器内点検において、D/W スプレイを実施していない 4 号機でも、機器ドレンサンプのあるペDESTAL が満水となりダイヤフラムフロア（ドライウェル床）にまで及ぶ滞留水が見つかった。（地震後、機器ドレンサンプからの排水は停止した）

メカニカルシールが健全であれば、原子炉水の漏えい量は設計漏えい率以下の値であり、実機の挙動の大勢に影響はない。ただし、事故進展の過程で、O リングの損傷などシール機能が喪失した場合は、漏えい量は大きくなる可能性がある。実機において炉水位や格納容器温度・圧力・水位に影響を及ぼす程度の漏えいが生じていたか明らかにする必要がある。

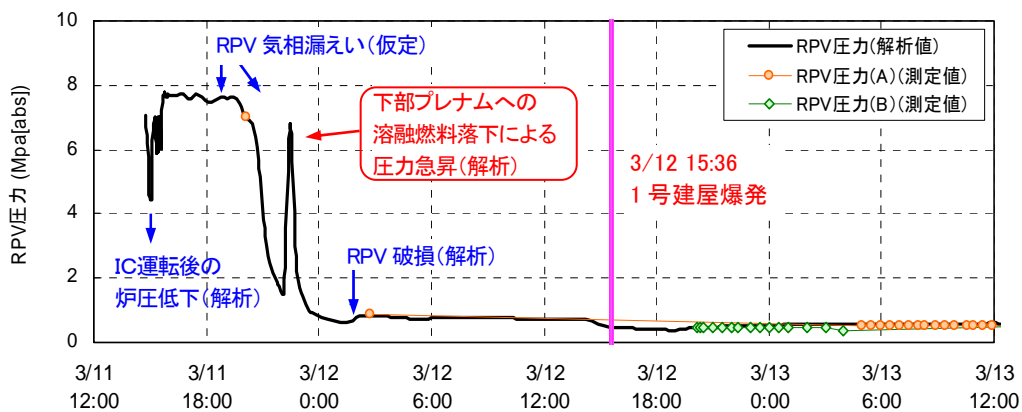
図 1号機原子炉水位、原子炉圧力の推移

なお、1号機の MAAP 解析において、原子炉圧力は、3月11日22時頃に急峻なピークを示している。これは、解析において、溶融した炉心が、一旦、炉心支持板にとどまり、炉心支持板の破損とともに、下部プレナムに一度に落下するというモデルが採用されていることにより、大量の蒸気が発生する評価結果となることから発生するものである。

事故進展挙動ならびに炉心・格納容器の状態把握に資するため、溶融炉心の下部プレナム落下挙動について明らかにする必要がある。

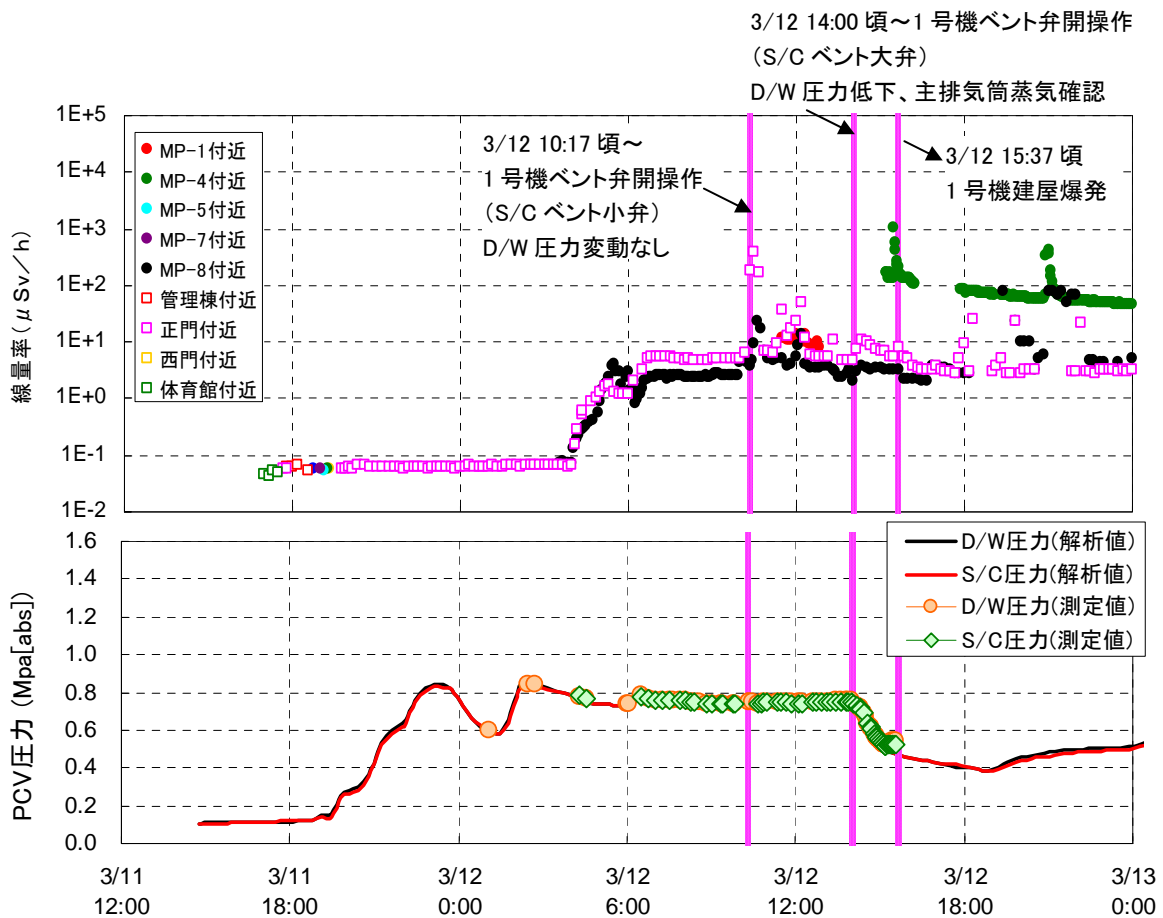
図 3月11日～12日の線量率と1号D/W、S/C圧力の推移

1号機では3月12日10時17分、23分、24分の3回、中央制御室でS/Cベント弁（小弁）の開操作を実施した。D/W圧力に明確な応答は現れなかったものの、10時40分に正門付近の線量率に一時的な上昇が確認された。その後、仮設空気圧縮機をS/Cベント弁（大弁）の開操作のために接続し、12日14時頃に起動したところ、ライブカメラ映像から排気筒上に蒸気が昇る様子と14時30分から14時50分頃にかけてD/W圧力の低下が確認された。このとき、正門付近（南西側）およびMP-8付近（南側）の線量率には上昇は確認されなかった。

このように、ベント弁操作時の挙動について、D/W圧力やモニタリングカーにて測定する線量率に、明確な応答が現れた場合とそうでなかった場合が混在し、ベントにより、D/W圧力に応答が出ない程度の放出があった可能性や、原子炉建屋から直接大気中へ放出された可能性が考えられる。また、小弁開の場合のベント流量は小さく、D/W圧力低下の効果は小さいと考えられる。ベント時に放出された放射性物質の放出挙動の詳細について明らかにする必要がある。

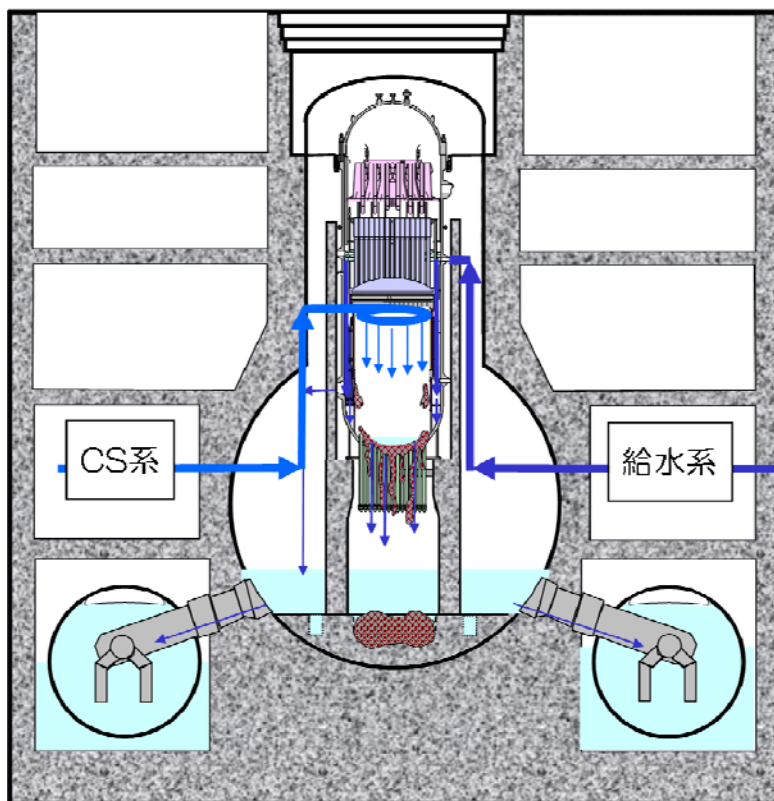
図 1号機の炉心・格納容器の状況推定図

1号機の炉心は、ほぼ全量がRPV下部プレナムに落下し、さらにその大半が格納容器ペDESTALに落下しているというMAAP解析結果になっている。

一方、2,3号機の炉心は、一部溶融プールが存在しているものの炉心部にとどまるもののMAAP解析結果となっている。これは早期に注水手段を失い、消防車による注水までに時間がかかった1号機と比べ、RCIC(2,3号機)及びHPCI(3号機)による注水が継続的に行われていたため、冷却が停止したときの崩壊熱が小さくなっていたこと、比較的速やかに消防車による注水が開始されたこと等が理由としてあげられる。

ただし、MAAPコードを用いた解析では、解析条件設定における不確かさ、解析モデルの不確かさがあり、結果として得られる事故進展にも不確かさがある。2・3号機は原子炉圧力容器破損には至らないとの結果となっているが、この結果は原子炉への注水量の設定に大きく影響を受けるところである。実際は、その後のプラント状況から原子炉水位は非常に低い位置にあることが推定され、原子炉圧力容器は破損している可能性が高い。さらに3号機は、RPV圧力低下後のHPCIの注水が十分でなく、炉心損傷がより早い時間に起こっていた可能性が考えられる。

事故進展の最終結果となるデブリの位置は依然不明な点が多く、これが廃炉作業への重要なインプットとなるため、今後ともPCVやRPVの内部調査研究開発プロジェクト等の調査結果もふまえて、検討を進める必要がある。

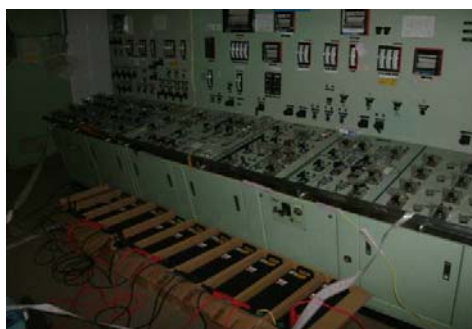
職員の通勤用乗用車のバッテリーを必要な計器につなぎ込み

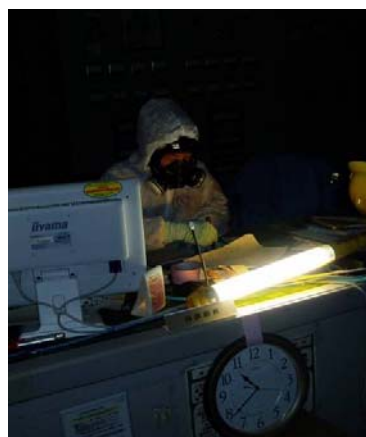
照明の落ちた建屋内から建屋外への扉を撮影

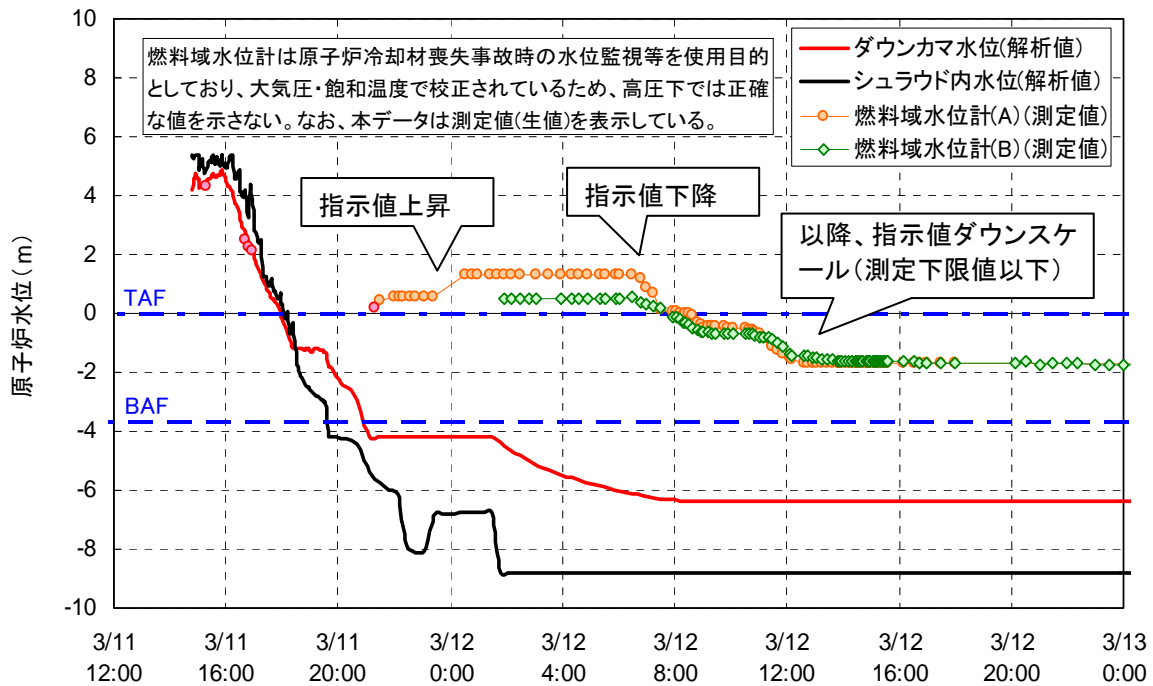
図 1号機原子炉水位の推移

1号機では、津波により全電源を喪失し、原子炉水位が計測不能となった。3月11日21時19分に仮設電源により燃料域水位計を復旧した時には、計測値は有効燃料頂部(TAF) +200mmを示していたが、この後、原子炉へ注水をしていないにもかかわらず、水位計測値は上昇した。

水位計測に用いられている凝縮槽方式の水位計は、格納容器が高温になることや原子炉が減圧することで、凝縮槽内部配管の水が蒸発し、正しい水位を指示できなくなる。従って燃料域水位計は、仮設電源により復旧した時点ですでに指示不良を起こしていたものと考えられる。

しかしながら、水位計の計測値から、基準面器配管と炉側配管の差圧が分かるため、原子炉の減圧時間や炉水位について何らかの情報が得られる可能性がある。

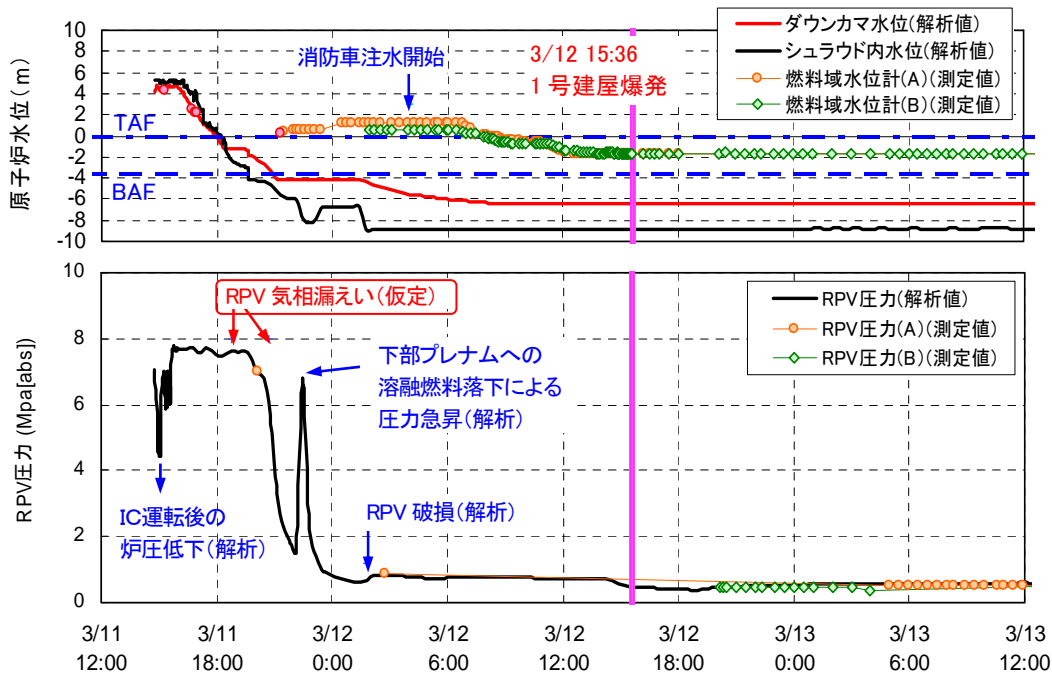
図 1号機原子炉水位、原子炉圧力の推移

1号機は、3月11日20時07分には原子炉圧力7.0MPa[abs]、23時50分頃にはD/W圧力0.6MPa[abs]、3月12日2時30分にはD/W圧力0.84MPa[abs]、2時45分には原子炉圧力0.9MPa[abs]が測定された。明確なタイミングは不明であるが、格納容器圧力が大きく上昇し、また、原子炉の減圧操作は行っていないものの原子炉圧力が低下したことが確認された。

原子炉压力容器の水位が低下し炉心が露出すると、過熱した炉心からの伝熱や過熱蒸気により、压力容器バウンダリが通常よりも高い温度となる。溶融燃料が压力容器底部を貫通するよりも前に、压力容器に気相漏えいが生じ、漏えい口の大きさによっては、原子炉圧力が減圧される可能性がある。このことは压力容器の破損時間や、破損後の格納容器への熱・機械的負荷にも影響を及ぼす。

MAAP解析においては、燃料の露出に伴う過熱および溶融により炉内温度が上昇することで、炉内核計装のドライチューブや主蒸気管フランジから原子炉压力容器からD/Wへの気相漏えいが発生したと仮定している。

しかし、計測されたパラメータや観測事実から、これらの箇所から実際に漏えいが生じたか否かについては直接的な証拠は得られておらず、炉心・格納容器の状態把握に資するため、明らかにする必要がある。

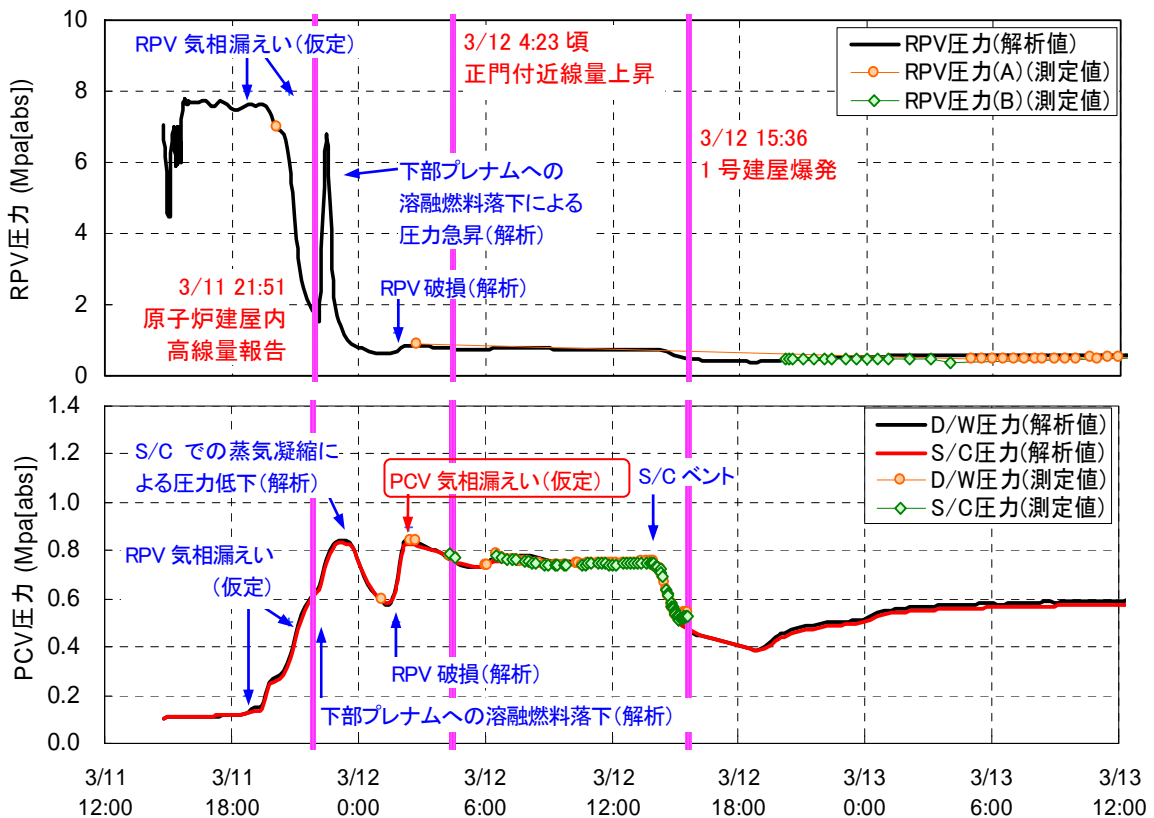
図 1号機原子炉圧力、格納容器圧力の推移

1号機のD/W圧力は、3月11日23時50分頃に0.6MPa[abs]を、3月12日2時30分頃に0.84MPa[abs]を計測した後、3月12日14時30分頃のベント操作による圧力減少まで、0.7MPa[abs]～0.8MPa[abs]程度の圧力で推移していた。

注水による蒸気発生、格納容器温度の上昇、コア・コンクリート反応によるガス発生等によって、格納容器圧力は上昇傾向になると想定されるが、圧力が上昇しないということは、格納容器からの漏えいがあったことが示唆される。

MAAP解析においては、格納容器圧力の測定値にある程度合わせるため、地震発生約12時間後の3月12日3時10分頃に格納容器の気相部からの漏えいを仮定した。しかし、計測されたパラメータや観測事実から、どの時点でどこから実際に漏えいが生じたかについては直接的な証拠は得られておらず、格納容器の状態把握に資するため、明らかにする必要がある。

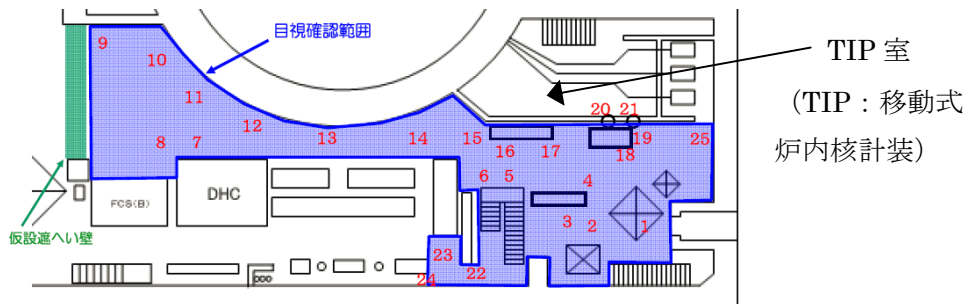
図 原子炉建屋内線量測定結果 (上:平成23年6月4日、下:平成24年7月5日配布資料)

1号機では、2011年5月、6月、10月、2012年7月に実施された調査において、原子炉建屋1階南東エリアにて数1000mSv/hの高線量汚染が確認されている。また、2011年6月の調査では当エリアにある床貫通孔から蒸気が噴出していることが確認されている。なお、2012年7月に実施された調査においては、ロボットで当エリアにあるTIP室扉の開操作を試みるも解錠できず、TIP室内調査は実施されていない。

この原子炉建屋1階南東エリアの高線量汚染が、床貫通孔からの蒸気噴出や、炉心が露出・過熱した際のTIPのドライチューブ破損の有無と関連する可能性があり、この汚染の原因について明らかにする。

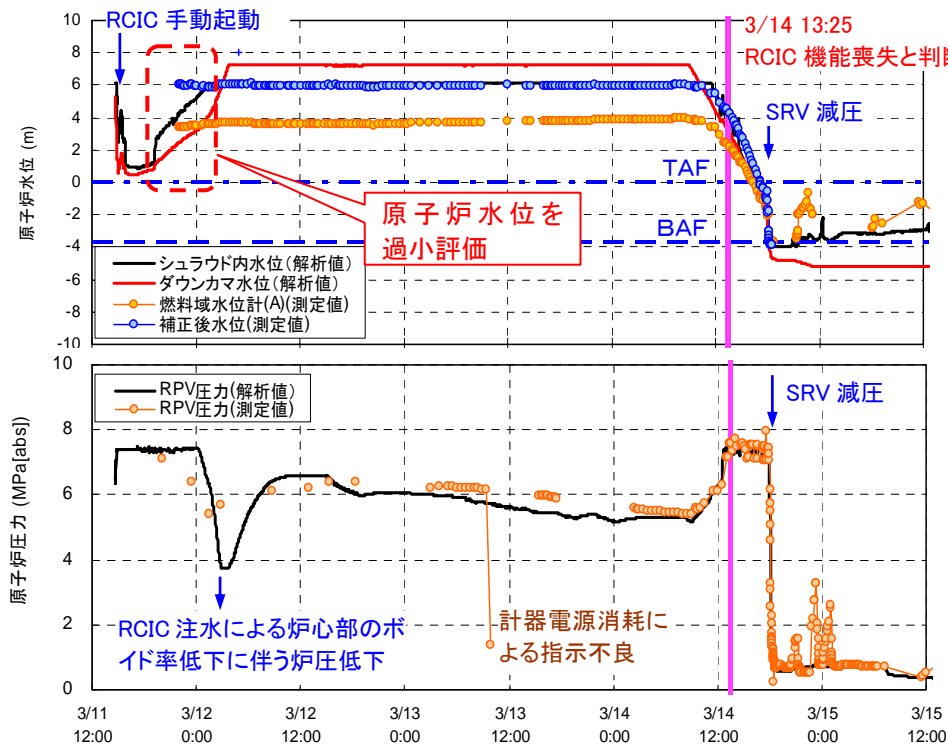
図 2号機原子炉水位、原子炉圧力の推移

2号機では、地震後、原子炉隔離時冷却系（RCIC）の手動起動と水位高による自動停止を繰り返したが、3月11日15時39分に3回目にRCICを手動起動した直後に、津波により全電源喪失に陥った。その後計測された水位等のパラメータから、津波により制御電源を喪失した後も、RCICは約3日間にわたって注水を継続していたものと考えられている。

ここで、津波後の原子炉圧力の計測値は、通常運転圧力より低く維持されており、SRVの作動設定圧力に至っていない。このような挙動を再現できるRCICの運転状態として、主蒸気管高さ以上に水位が上昇し、本来蒸気のみ配管に水が混入し、水と蒸気の混合流体によってRCICが駆動されていた可能性が示唆される。MAAP解析においては、計測された原子炉圧力を再現できるように、注水量を定格流量の約1/3である30m³/hとして解析を実施し、RCIC動作中の全体的な挙動をよく模擬することができた。

しかしながら、主蒸気管高さに達する前の挙動は確認されていない。また、定格流量の約30%の注水とする条件でのMAAP解析では、原子炉水位を過小評価している。RCICタービン蒸気加減弁が制御電源喪失時に全開となる仕様であることや、水源として使用していた復水貯蔵タンク（CST）の水量の減少量から考えると、RCICによる注水量は仮定した30m³/hより大きかったと考えられる。

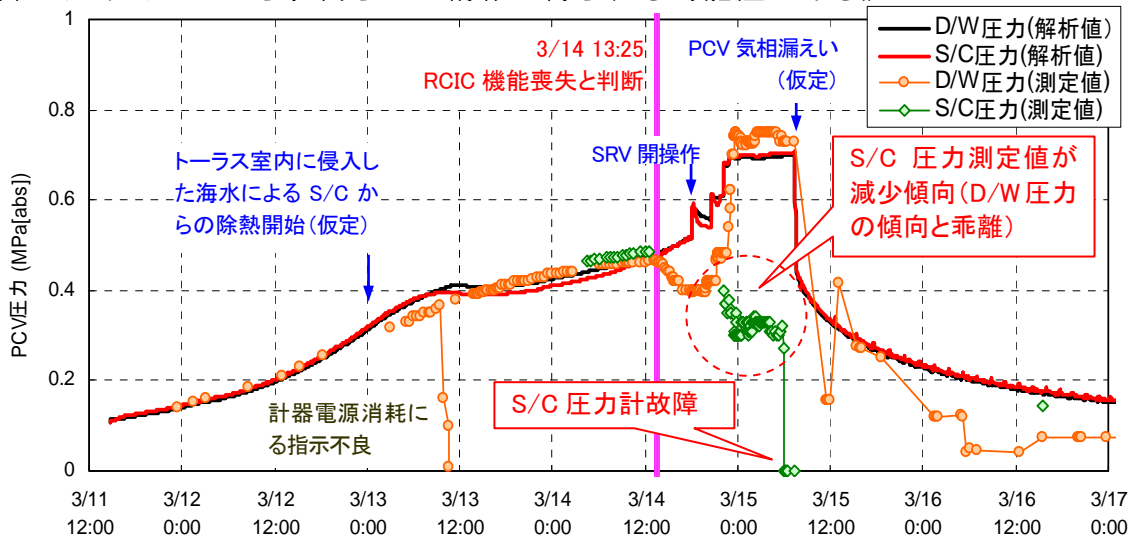
図 2号機格納容器圧力の推移

2号機の D/W 圧力は、RCIC 運転期間中に徐々に上昇し、RCIC 停止後、3月14日 13時頃から低下に転じる。その後、水素発生や SRV の開放等によると考えられる D/W 圧力の上昇が、14日 20時頃、21時頃、23時頃に観測され、0.75MPa[abs]程度になった。

一方、S/C 圧力は、14日 4時30分から 12時30分頃まで本設の圧力計により計測が開始され、この間は D/W 圧力と同程度の値を指示している。その後指示不良により計測が中断した後、22時10分にアクシデントマネジメント (AM) 用の S/C 圧力計により計測が再開されたが、D/W 圧力よりも低い値を示している。なお、この AM 用の S/C 圧力計は、S/C ベントラインからの分岐配管上に設置された、S/C 水位計 (AM 用) の基準水柱の圧力を測定するものである。

このような D/W 圧力と S/C 圧力の乖離は格納容器の構造上発生するとは考えにくく、本来は連動した挙動を示す性質のものであるため、この圧力測定値は現実の圧力を反映していたものではない可能性が高い。最終的に S/C 圧力計は 15日 6時にダウンスケールを示し、計装系が故障したものと考えられるが、これらの指示値の挙動や故障のタイミングから、何らかの情報が得られる可能性がある。

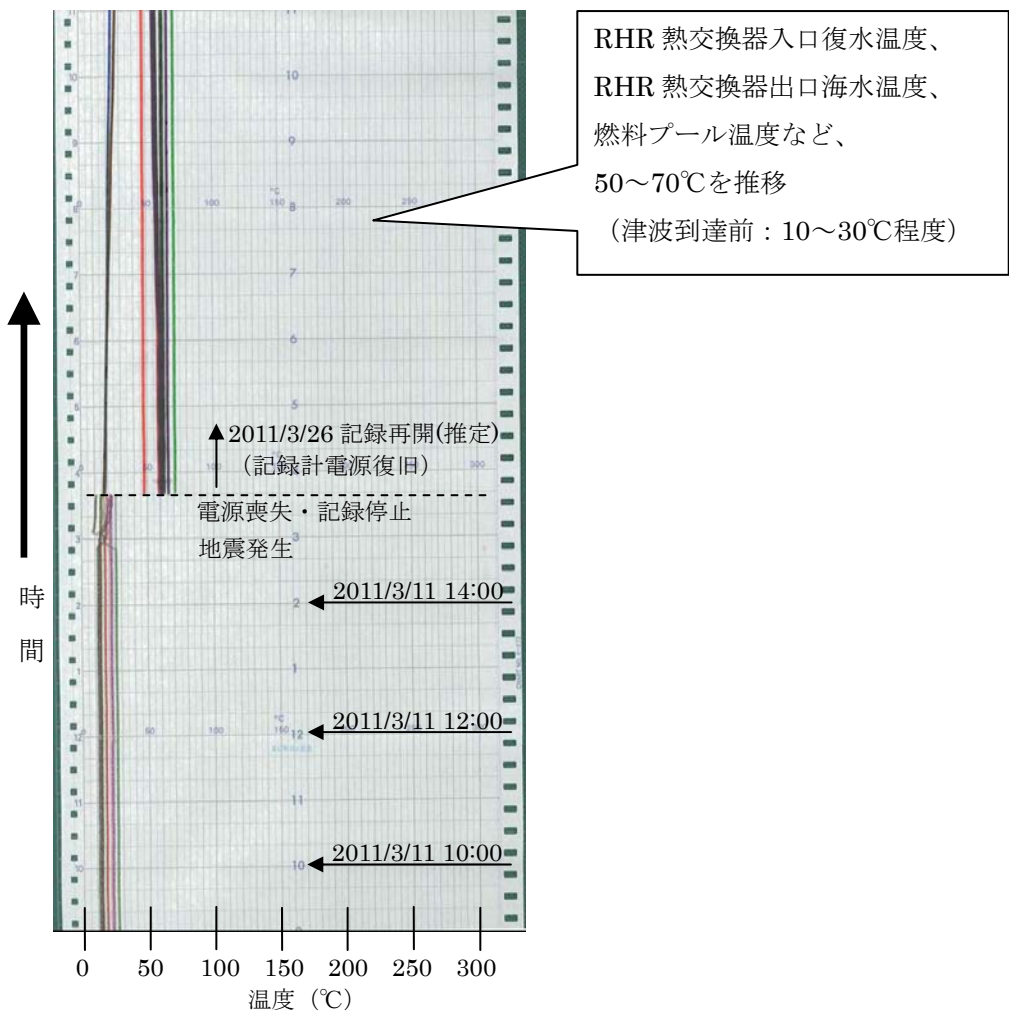
図 2号機温度計記録チャート (RHR AND FUEL POOL TEMPS)

2号機では、地震スクラム後残留熱除去系（RHR）ポンプを起動し、熱交換器を介して圧力抑制室プール水の循環冷却運転を行っており、その後、津波襲来によりRHRポンプは機能停止している。ポンプが作動していなくても、循環冷却ラインが確立された状態であれば、何らかの原因で圧力抑制室プール水が冷却されていた可能性がある。

また、RHR熱交換器の入口・出口温度の記録紙（チャート）は、津波による電源喪失で記録は停止しているが、3月26日の記録計の電源復旧の際に一時的に記録が再開(推定)されている。3月26日時点の当該温度指示値は、通常時（津波襲来前）よりも温度が高い。

RHR関連温度指示値上昇の原因と、地震後RHR系統を使用していたこととの関連について検討する。なお、1、3号機については同時期のRHR関連温度の記録はない。

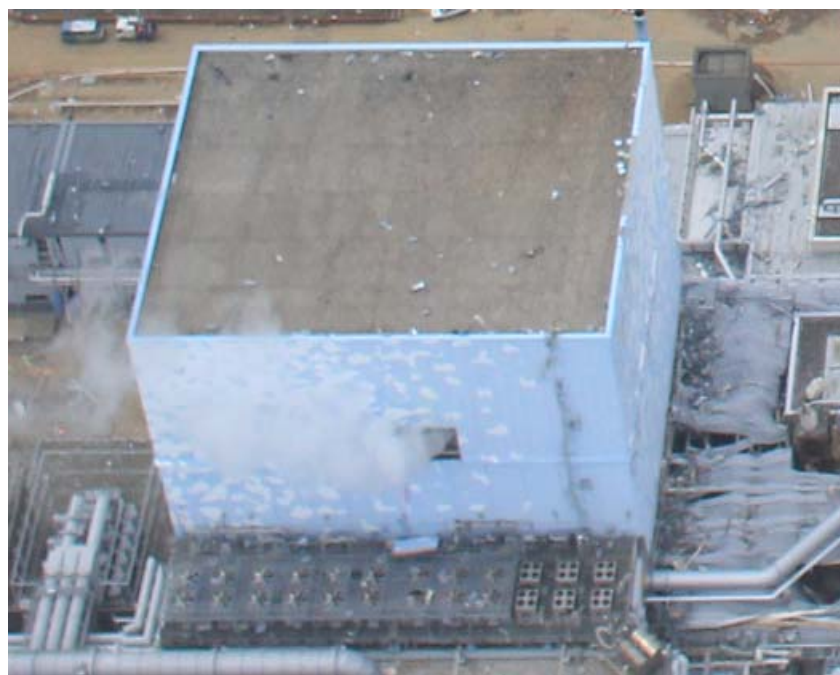
図 2号機ブローアウトパネルの開放状況

1, 3, 4号機において水素爆発が起きたが、2号機においては、水素爆発は起きていない。この結果に影響を与えた要因のひとつとして、原子炉建屋オペレーティングフロアのブローアウトパネルが空いていたことが理由である考えられているが、その可能性を定量的に評価したものは存在しない。そのため、爆発が起きなかった原因について定量的な詳細検討を実施する。

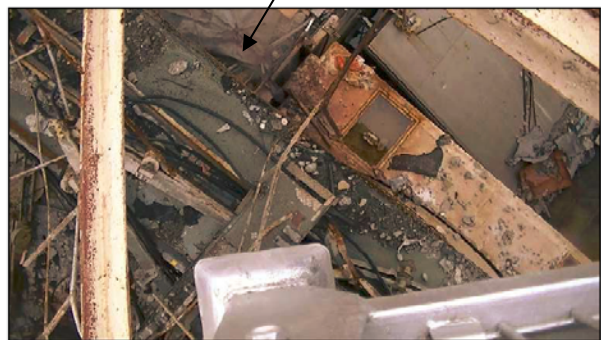
撮影者: 東京電力株式会社
撮影日: 平成23年8月24日

また、平成23年8月24日に実施した、原子炉建屋上部のダストサンプリングにおいて撮影された映像から、シールドプラグ縁辺部、歪みを生じたDSピットゲート周辺等から蒸気（湯気）の漏出が確認されている。

蒸気（湯気）の漏出
