検討課題リスト

抽出された課題を号機別に整理し、以下のように分類する。

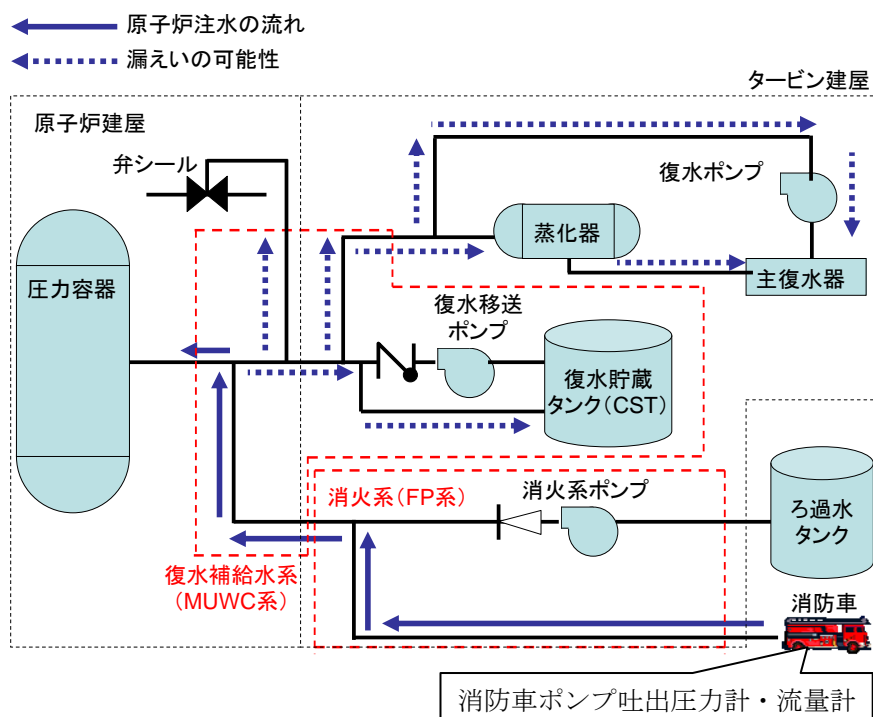
図 FP系を用いた代替注水経路の概略図

注水量に関する情報としては、当時、消防車のポンプ吐出圧力計や、流量計から推定された注水量（日単位の平均注水量）として整理されているが、その精度は低く、さらには、注水の一部が原子炉に注水されることなく他系統・機器へ流れ込んでいたものと考えられる。

例えば、1号機では3月14日1時10分から注水が中断し、20時に注水を再開した（原子炉スプレイ系からの注水）が、再開時、原子炉圧力の上昇が見られなかったことから、ほとんど注水されていない可能性も考えられる。また、23日2時33分に原子炉給水系からの注水を開始した際、蒸気発生によると考えられる原子炉圧力の上昇が確認されたことから、それまでほとんど注水されていなかった可能性も考えられる。

MAAP解析では、消防車からの注水量と比較して、かなり少なめの量しか原子炉に注水されていなかったものとして評価を行っている。なお、この注水量の設定には、格納容器圧力の再現性等を考慮した。原子炉への注水量は事故進展を把握するにあたって重要なデータとなるものの、実際の注水量がどの程度であったかは、不確かさが大きく、明らかにする必要がある。

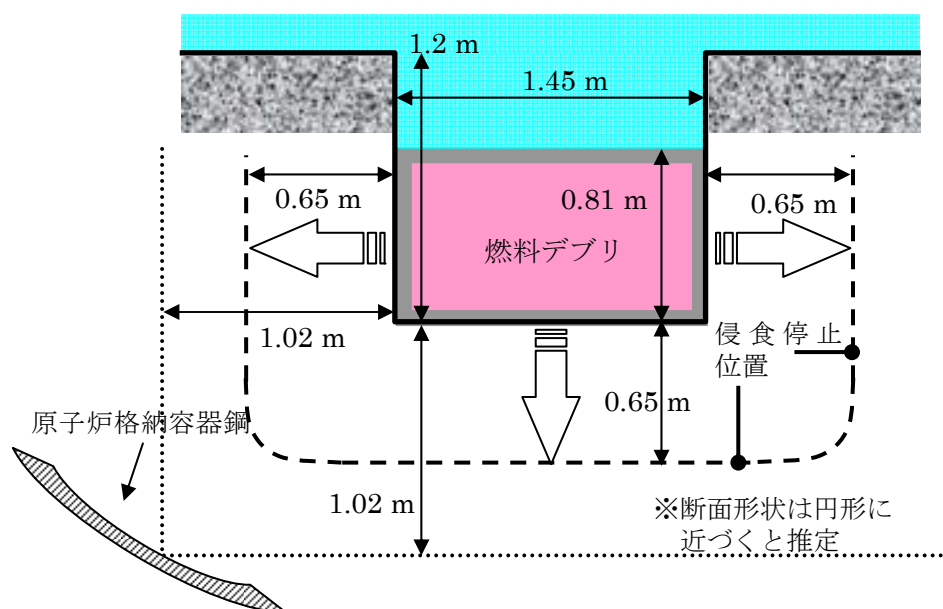
図 1号機コア・コンクリート反応規模の推定

1号機においては、3月12日19時04分に原子炉への連続的な海水注水が開始されるまでの間に、溶融した燃料が格納容器床面へと落下した可能性が高い。

溶融燃料が十分に冷却されない場合、溶融燃料と接触した格納容器床面のコンクリートが融点以上まで熱せられることによりコンクリートが分解するコア・コンクリート反応が生じる。コア・コンクリート反応では、水素、一酸化炭素等の非凝縮性ガスが発生するため、格納容器圧力変化や放射性物質の放出挙動に影響を与える。

しかしながら、実際に1～3号機においてコア・コンクリート反応がどの程度進展していたか、事故進展にどの程度の影響を与えていたかは、不確実さが大きく、明らかにする必要がある。

また、格納容器からの漏えいの発生原因として、溶融燃料が格納容器のライナーに接触して開口するシェルアタックも可能性の一つである。ただし、1,2号機では窒素封入開始時に圧力上昇が見られていること、3号機では格納容器内水位が高いと考えられているなど、実際のシェルアタックの発生の根拠となる観測データは、今のところ存在していない。

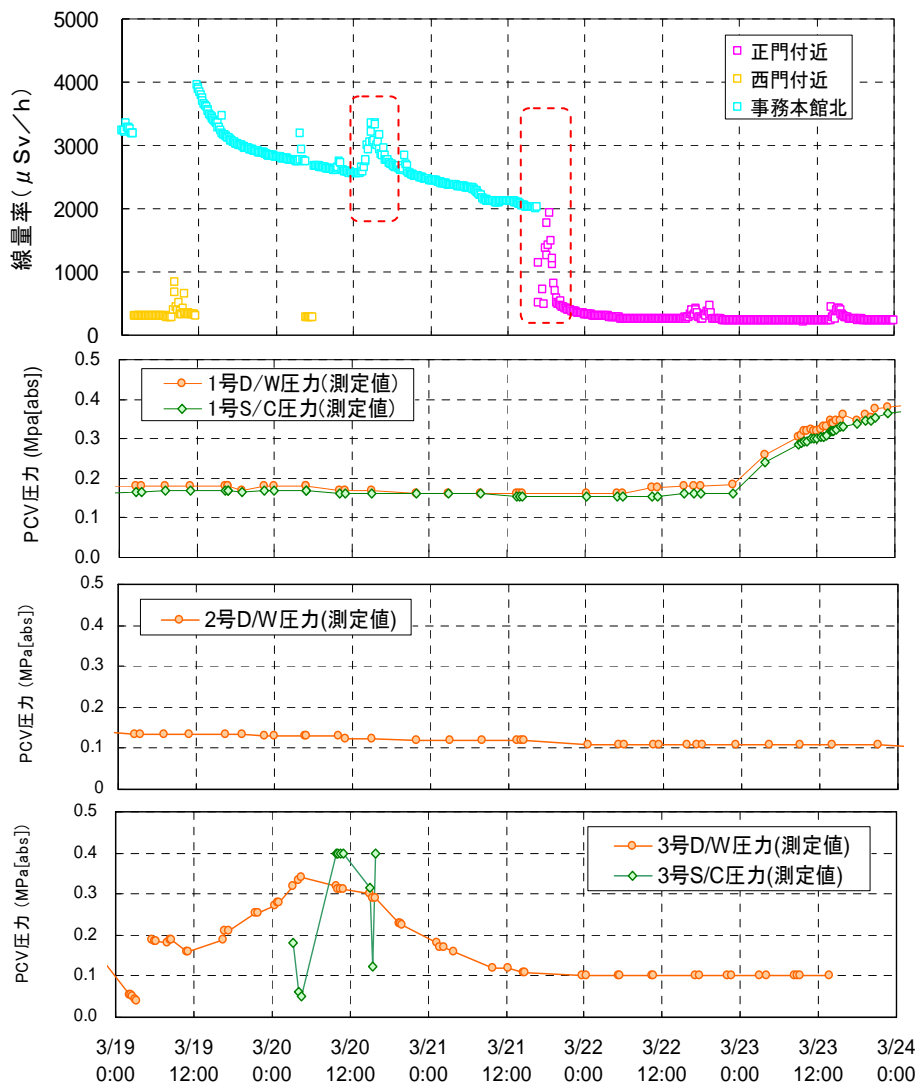
図 3月19日～23日の発電所内線量率

1号機と3号機においては、消防車による原子炉への注水量について、アクシデントマネジメント (AM) 盤の測定値が、それぞれ3月20日、21日から数日間にわたって大きく減少している。また、3号機で3月21日の16時頃に黒煙が上がった際に、ドライウェル圧力、原子炉圧力ともに有意な変動を見せないのに、発電所正門にて急激に線量が上昇したことが観測された。

しかしながら、3月20日、21日頃に福島第一原子力発電所から放出された核分裂生成物は、風向きの関係から関東圏の線量上昇を引き起こし、よう素濃度の上昇による水道水の取水制限を引き起こすなどの原因となった可能性があり、放出挙動の詳細について明らかにする必要がある。

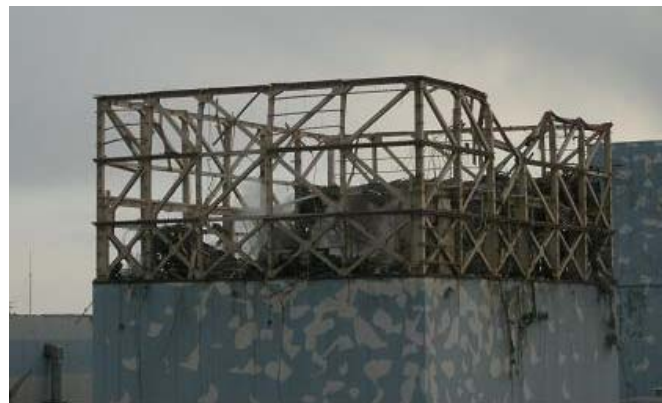
図 1号機原子炉建屋の外観写真

1号機では S/C ベント弁（大弁）の開操作実施後、3月12日14時30分から14時50分頃にかけて D/W 圧力の低下が確認された。その後15時36分、原子炉建屋上部で水素爆発が発生し、屋根及び最上階の外壁が破損した。

これら原子炉建屋の水素爆発は、主にジルコニウム-水反応で発生した水素が、蒸気とともに最終的に原子炉建屋へ漏えいし、水素爆発に至ったものと推定されるが、その水素発生量や漏えい経路について明らかにする必要がある。

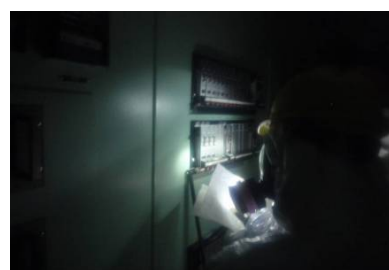
真っ暗な中、ライトの明かりを頼りに計器の指示値を確認

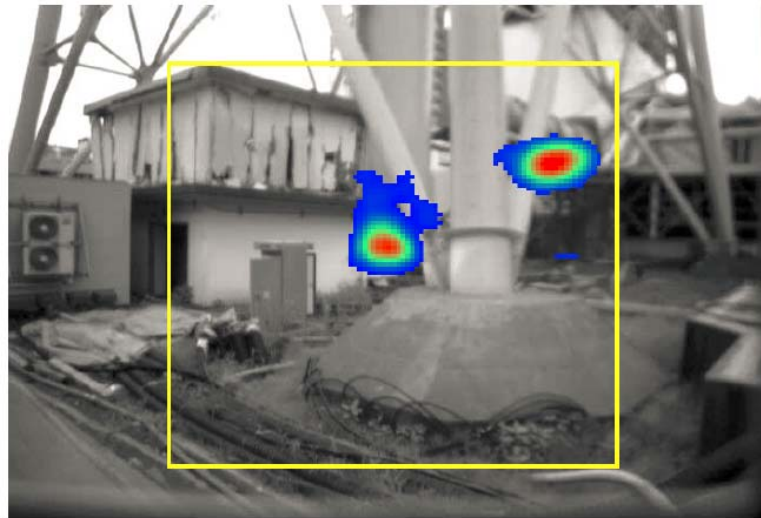
撮影場所: 1・2号機主排気筒付近
 撮影日時: 平成23年7月31日 16時頃
 撮影者: 東京電力株式会社

2011年7、8月の調査において、1/2号機主排気筒につながる非常用ガス処理系(SGTS)配管近傍で10Sv/hの高線量が確認されている。さらに、2011年8月の調査において、1号機SGTSトレイン室入口付近にて、トレイン室に近づくと数Sv/hの高線量となることが確認されている。また、3号機では2011年12月の調査において、SGTSフィルタトレインの線量測定を行い数mSv/hであったことが確認されている。2号機では、SGTSフィルタトレインの詳細な測定実績はないが、トレイン室内にて600mSv/hと高い線量が測定されている。

これらSGTS配管周辺の高線量汚染は、何らかの経路で放出された核分裂生成物が当該部に滞留したものと考えられ、この汚染の詳細原因について明らかにする。

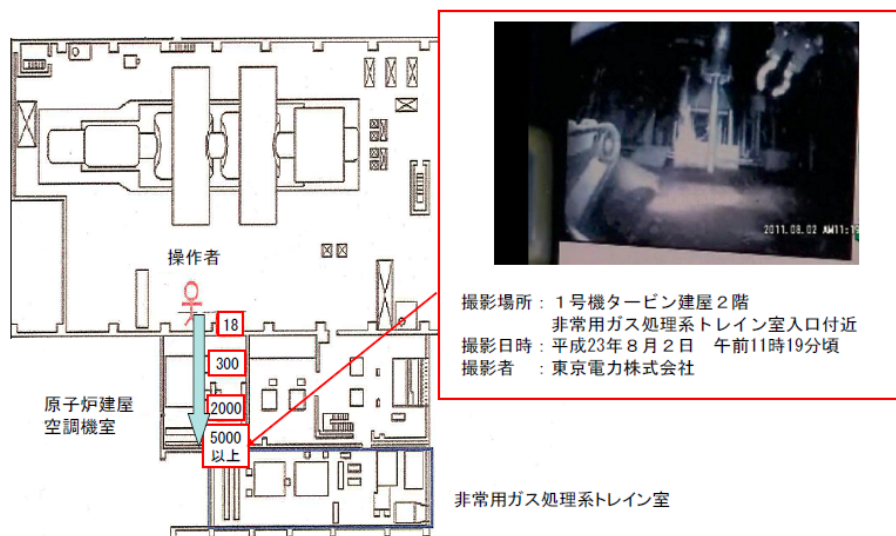
撮影場所: 1号機タービン建屋2階
 非常用ガス処理系トレイン室入口付近
 撮影日時: 平成23年8月2日 午前11時19分頃
 撮影者: 東京電力株式会社

福島第一原子力発電所1号機タービン建屋2階 高線量検出箇所

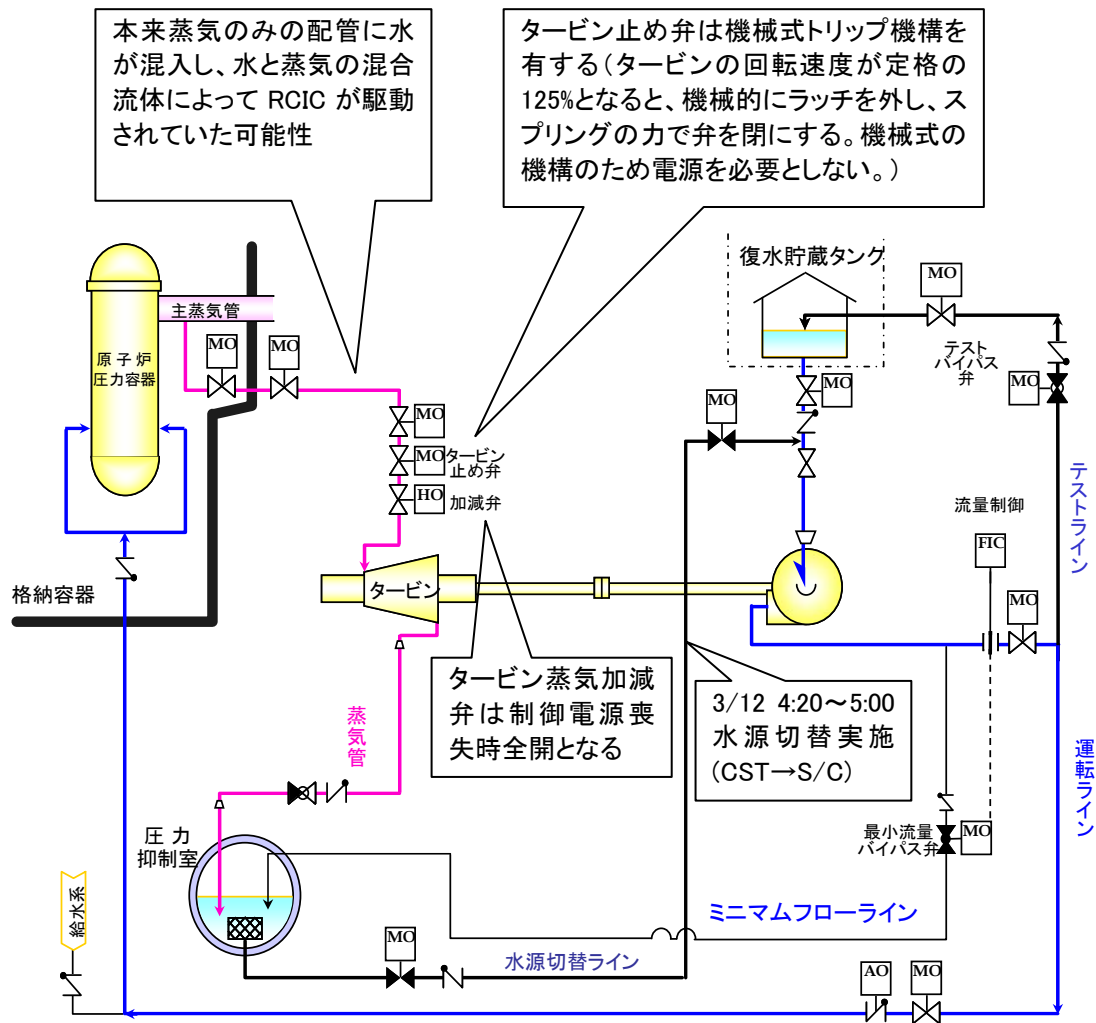
図 RCIC 系統概略図

その後、3月14日の9時頃には原子炉圧力の上昇傾向が観測され、14日正午頃には原子炉水位が低下傾向を示し、発電所対策本部は13時25分に RCIC が機能喪失したものと判断をしているが、何が原因で RCIC が停止したか明らかにする必要がある。
