## 2 号機タービン建屋内での油漏れについて

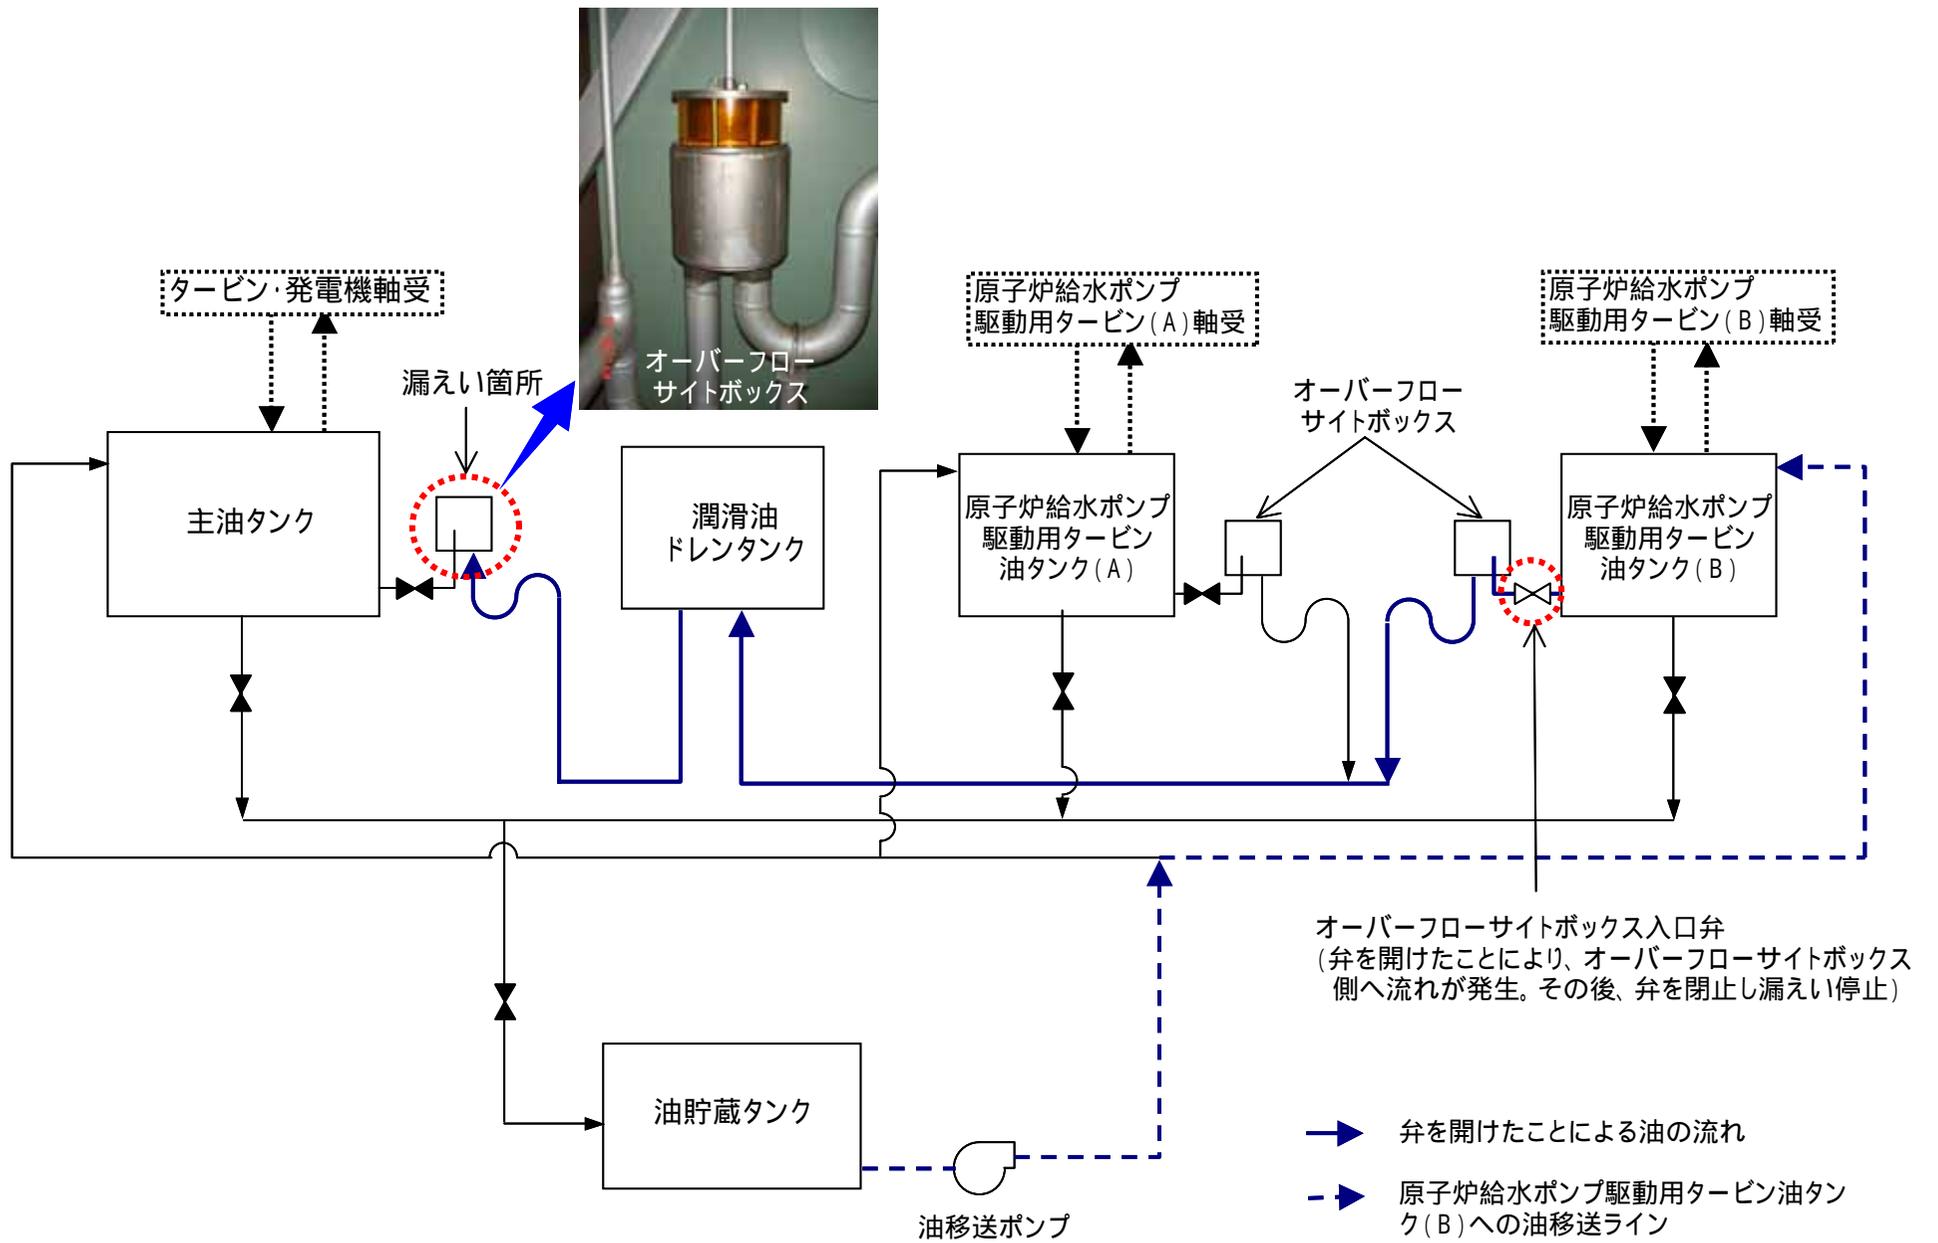
2号機タービン建屋における油漏れの概要図

定期検査中の 2 号機タービン建屋 1 階において、平成 17 年 5 月 13 日、原子炉給水ポンプ駆動用タービン油タンク\*<sup>1</sup>(B)の潤滑油を浄化するための準備作業をしていたところ、午前 10 時 12 分頃、主油タンクのオーバーフローサイトボックス\*<sup>2</sup>のアクリルカバー下部より潤滑油がにじみ、床面に滴下していることを当社運転員が発見いたしました。

調査の結果、タービン潤滑油系\*<sup>3</sup>の油貯蔵タンクから原子炉給水ポンプ駆動用タービン油タンク(B)への移送終了後に、同タンクの当該弁を開けたため、3 台のオーバーフローサイトボックス内に油が充満し、そのうち 1 台のオーバーフローサイトボックスの部品(パッキン)が劣化していたことから、漏えいが発生したと推定いたしました。

当該弁を開けた原因を調査したところ、手順書では油移送開始前に閉めて、潤滑油系の試運転終了時に復旧(開)すると記載されていましたが、当社運転員は手順書の確認が不十分であり、当該弁の操作札には「油移送時実施」と記載されていたことから、復旧可能と思い込み、当該弁を開けたことが分かりました。

対策として、劣化していたパッキンを新品に交換いたします。また、今回の事象に対する事例検討会を実施し、操作時の手順書の確認を再徹底いたします。なお、当該弁の操作札の記載内容を適切な表現に見直し、操作時期を明確にいたします。
