平成 17 年 6 月 13 日

2 号機屋外洞道内における作業員負傷の調査結果について

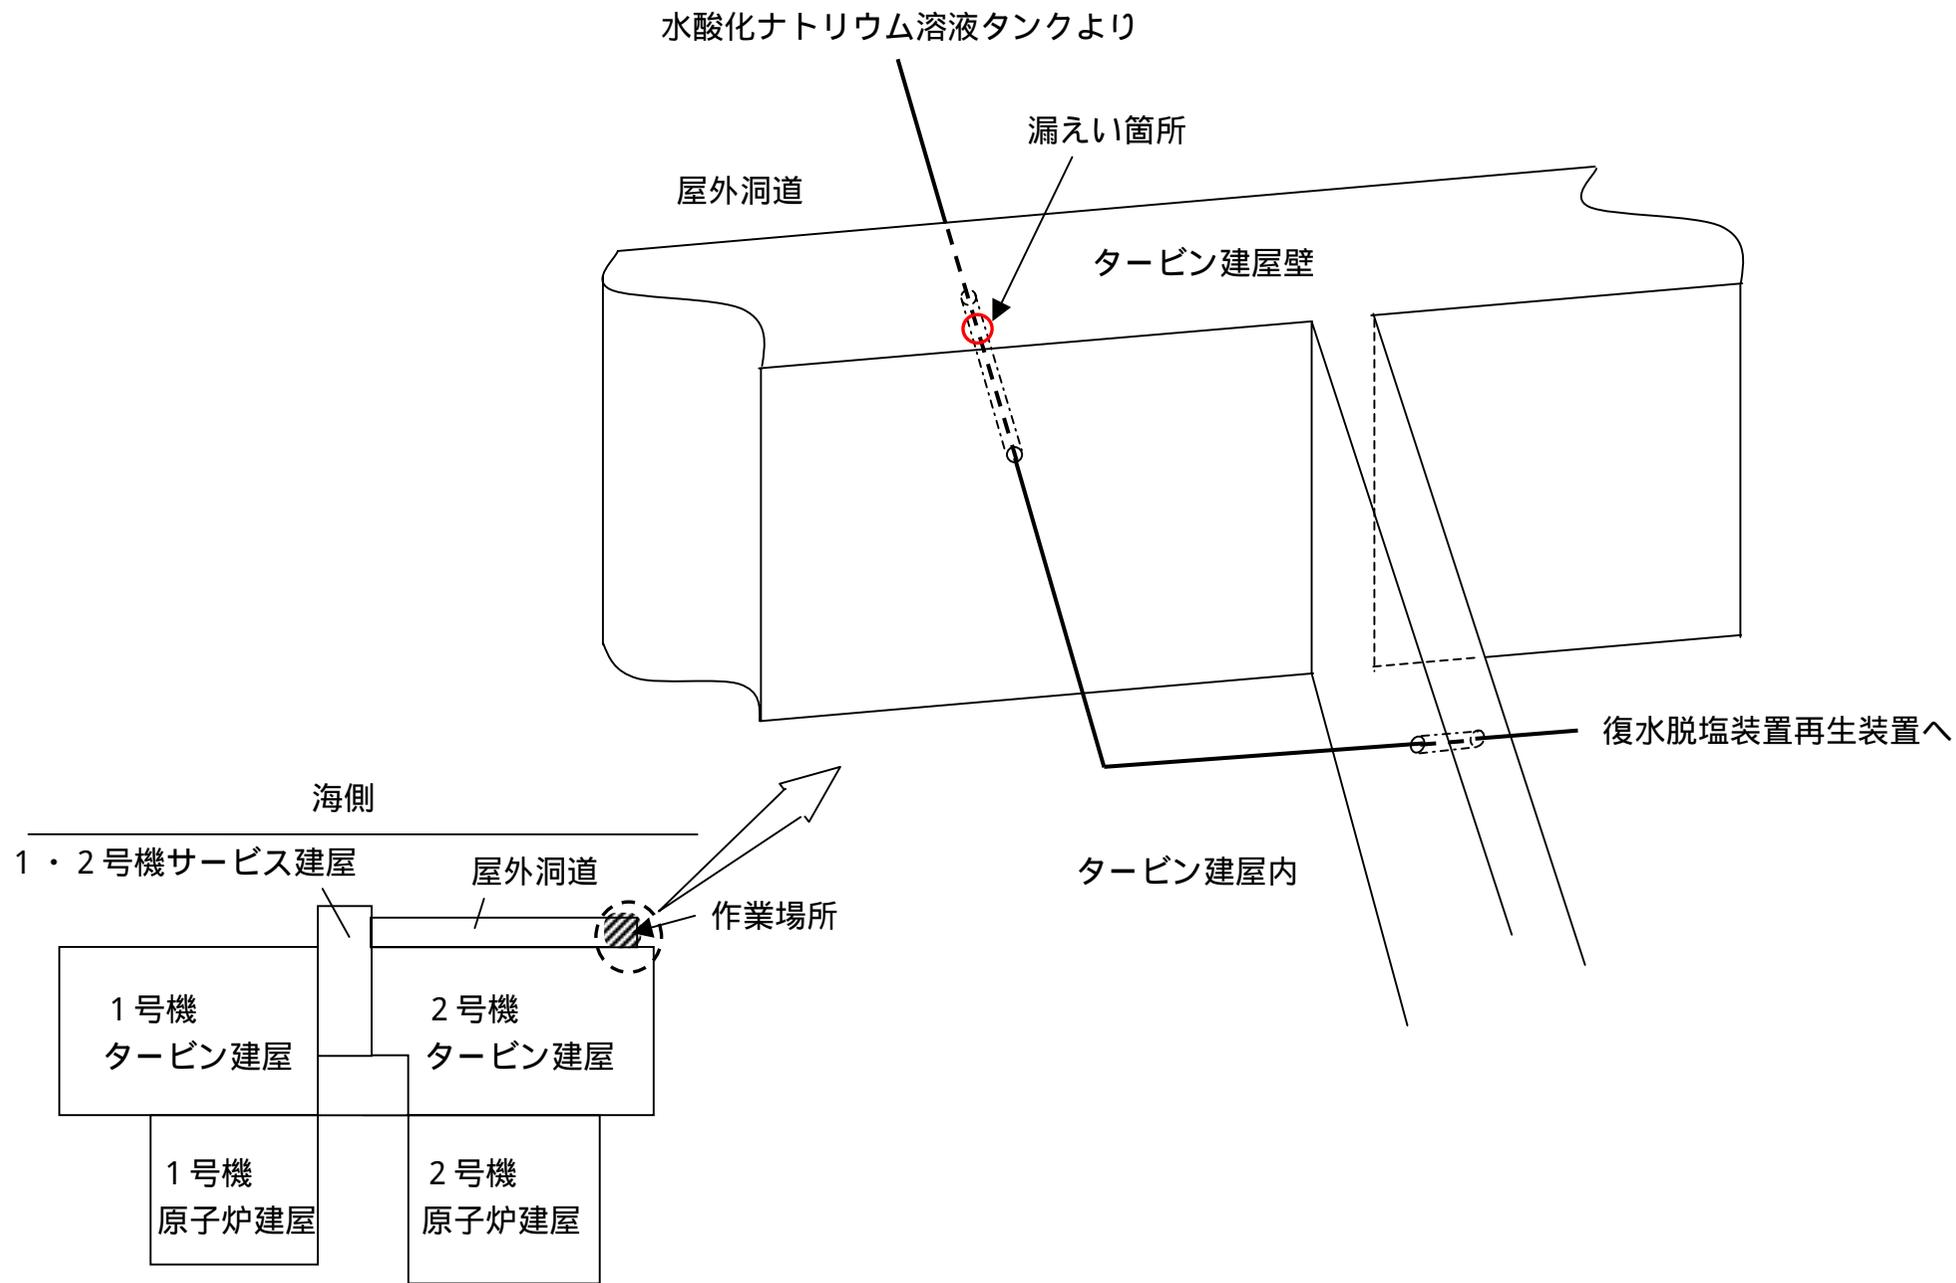
2号機屋外洞道内における作業員負傷の概要

調査の結果、タービン建屋壁貫通部(以下、当該貫通部)の配管表面に腐食が認められたため、詳細調査を実施したところ、貫通孔 1 箇所(直径約 0.4 mm)が確認されました。

腐食の原因は、貫通部の止水機能が低下したため、当該洞道内へ浸入した雨水などの影響により、当該貫通部の配管表面の腐食が進行し、貫通に至ったものと推定いたしました。

対策として、当該貫通部の配管は防錆塗装を施した配管に交換するとともに、壁貫通部の雨水浸入防止対策を実施いたしました。今後、類似配管の調査を行い、必要に応じて同様の対策を実施いたします。
