「原子力発電所に関する情報について」の回答について

## 福島県への情報提供（平成17年5月27日付）について

平成17年6月21日  
東京電力株式会社  
福島第一原子力発電所

福島第一原子力発電所第2，3，5及び6号機に係る  
湿分分離器及び抽気管の点検状況について

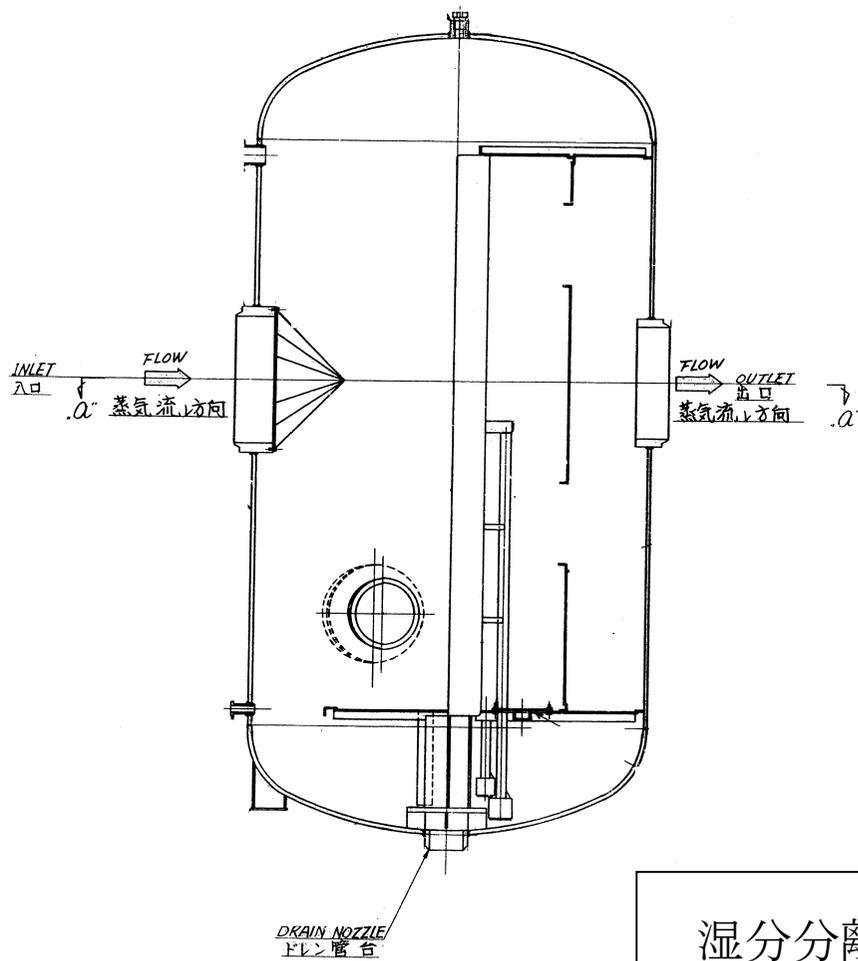
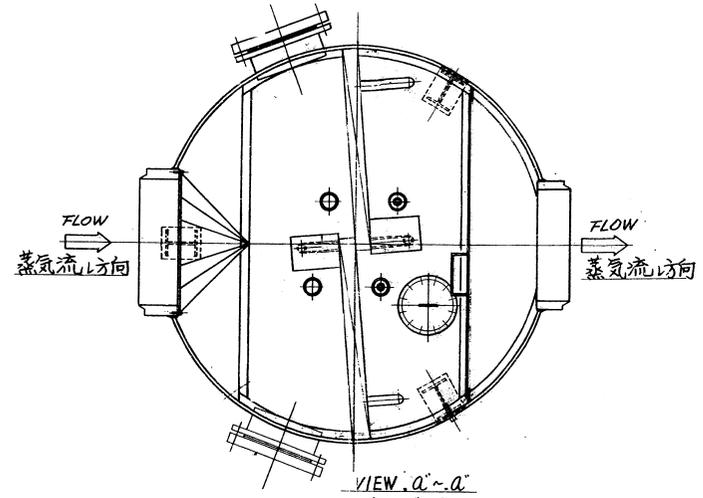
湿分分离器構造図 (1 F - 2 · 3 · 5)

下記点検結果に示すように、浸透探傷検査の結果、胴板等と内部構造物との溶接部等に指示模様が認められていますが、いずれも従前より経験している範囲のものであり、他号機への水平展開が必要な事象ではなく、通常の不適合として管理し、対策処置を行っています。

ユニット	定検回数	点検結果
2号機	第20回 (14年度)	浸透探傷検査の結果、指示模様有り。下記溶接補修を実施。 (#1:2箇所, #2:なし, #3:3箇所, #4:2箇所)
3号機	第20回 (16年度)	浸透探傷検査の結果、指示模様有り。下記溶接補修を実施。 (#1:2箇所, #2:5箇所, #3:9箇所, #4:26箇所)
5号機	第20回 (16年度)	浸透探傷検査の結果、指示模様有り。下記溶接補修を実施。 (#1:20箇所, #2:36箇所, #3:42箇所, #4:45箇所)
6号機	第18回 (15年度)	浸透探傷検査の結果、指示模様有り。下記溶接補修を実施。 (A:53箇所, B:41箇所)
