平成17年11月2日

5号機屋外重油移送ポンプ近傍からの重油の漏えいについて

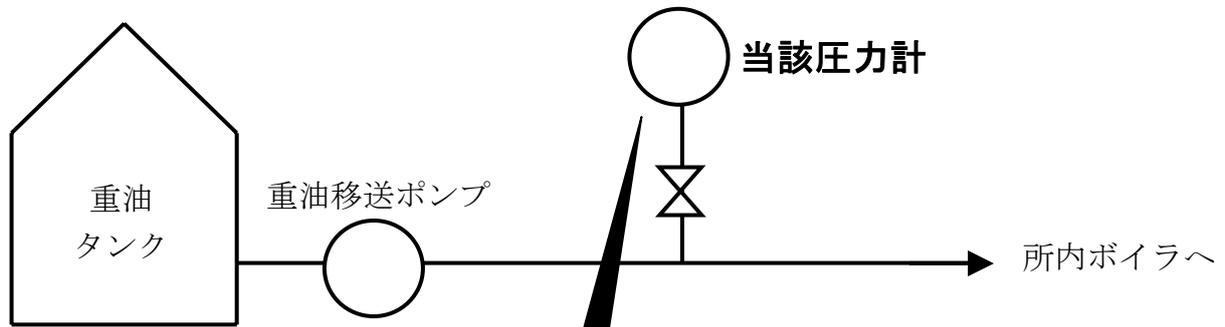
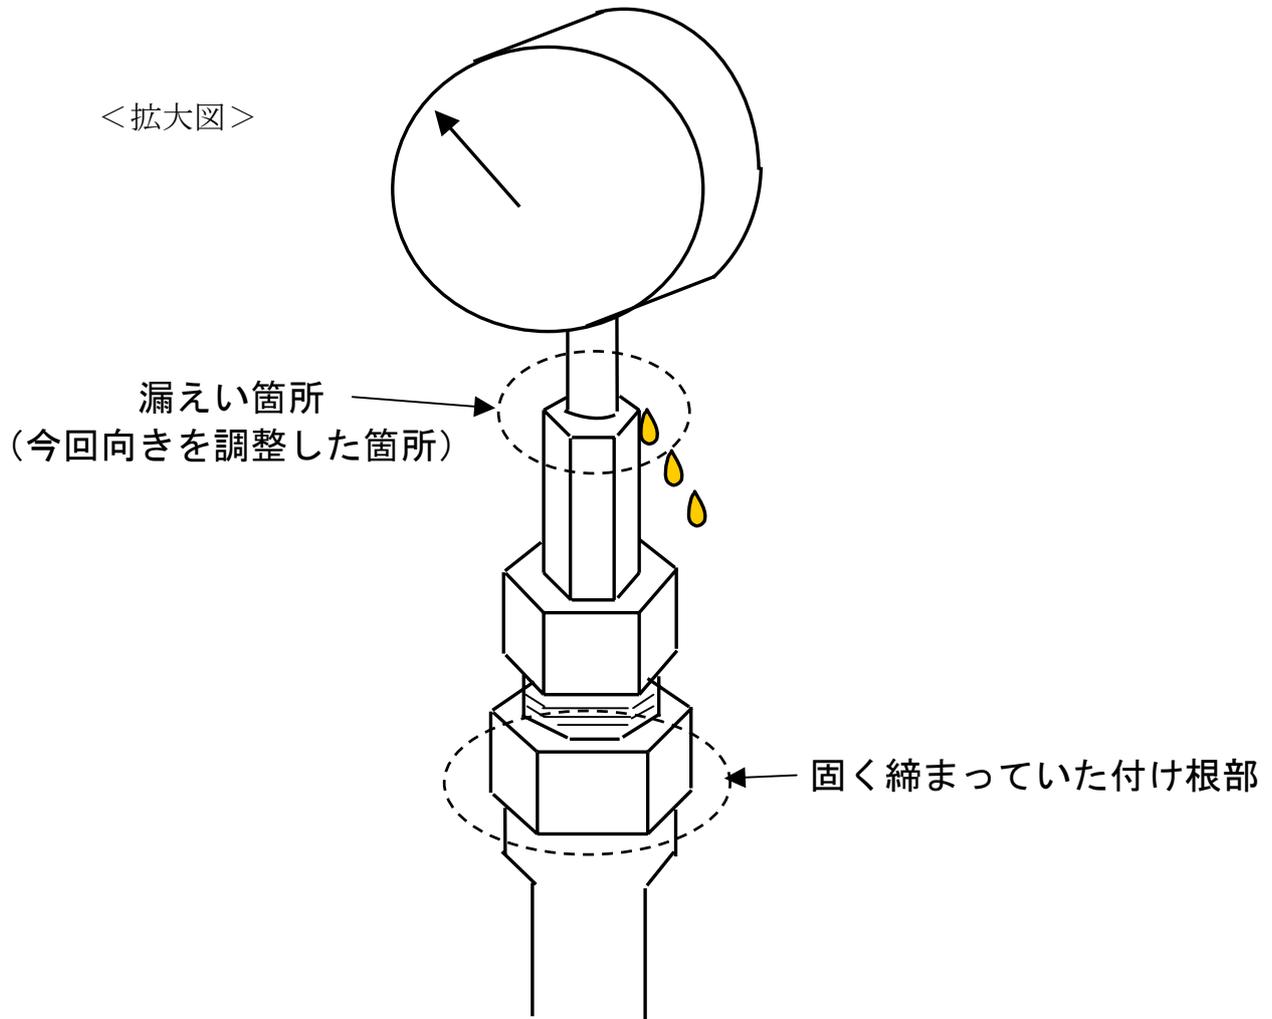
5号機屋外重油移送ポンプ近傍からの重油漏えい概略図

平成17年11月1日午前11時12分頃、当所5号機屋外（非管理区域）の所内ボイラー用重油移送ポンプ出口配管に取り付けられた圧力計の下部から重油が漏れていることを、パトロール中の運転員が発見しました。ただちに当該部の増し締めを行い、重油の漏えいは停止しました。

調査の結果、当該圧力計は、平成16年6月の計器点検時に付け根部が固く締まっていたため、圧力計の下部で計器の向きを調整しましたが、その際の締め込みが十分でなかったため、今回の漏えいに至ったものと推定いたしました。

なお、重油は防油堤*内に約20リットル漏えいしましたが、その後、回収いたしました。

当該圧力計については、増し締めにより緩みのないことを確認いたしました。今後、当該圧力計付け根部の修理を行うとともに、類似箇所についても緩みのないことを確認いたします。また、向きを調整する必要がある計器については、付け根部で調整するよう周知いたします。
