6号機タービン建屋内における蒸気漏れについて

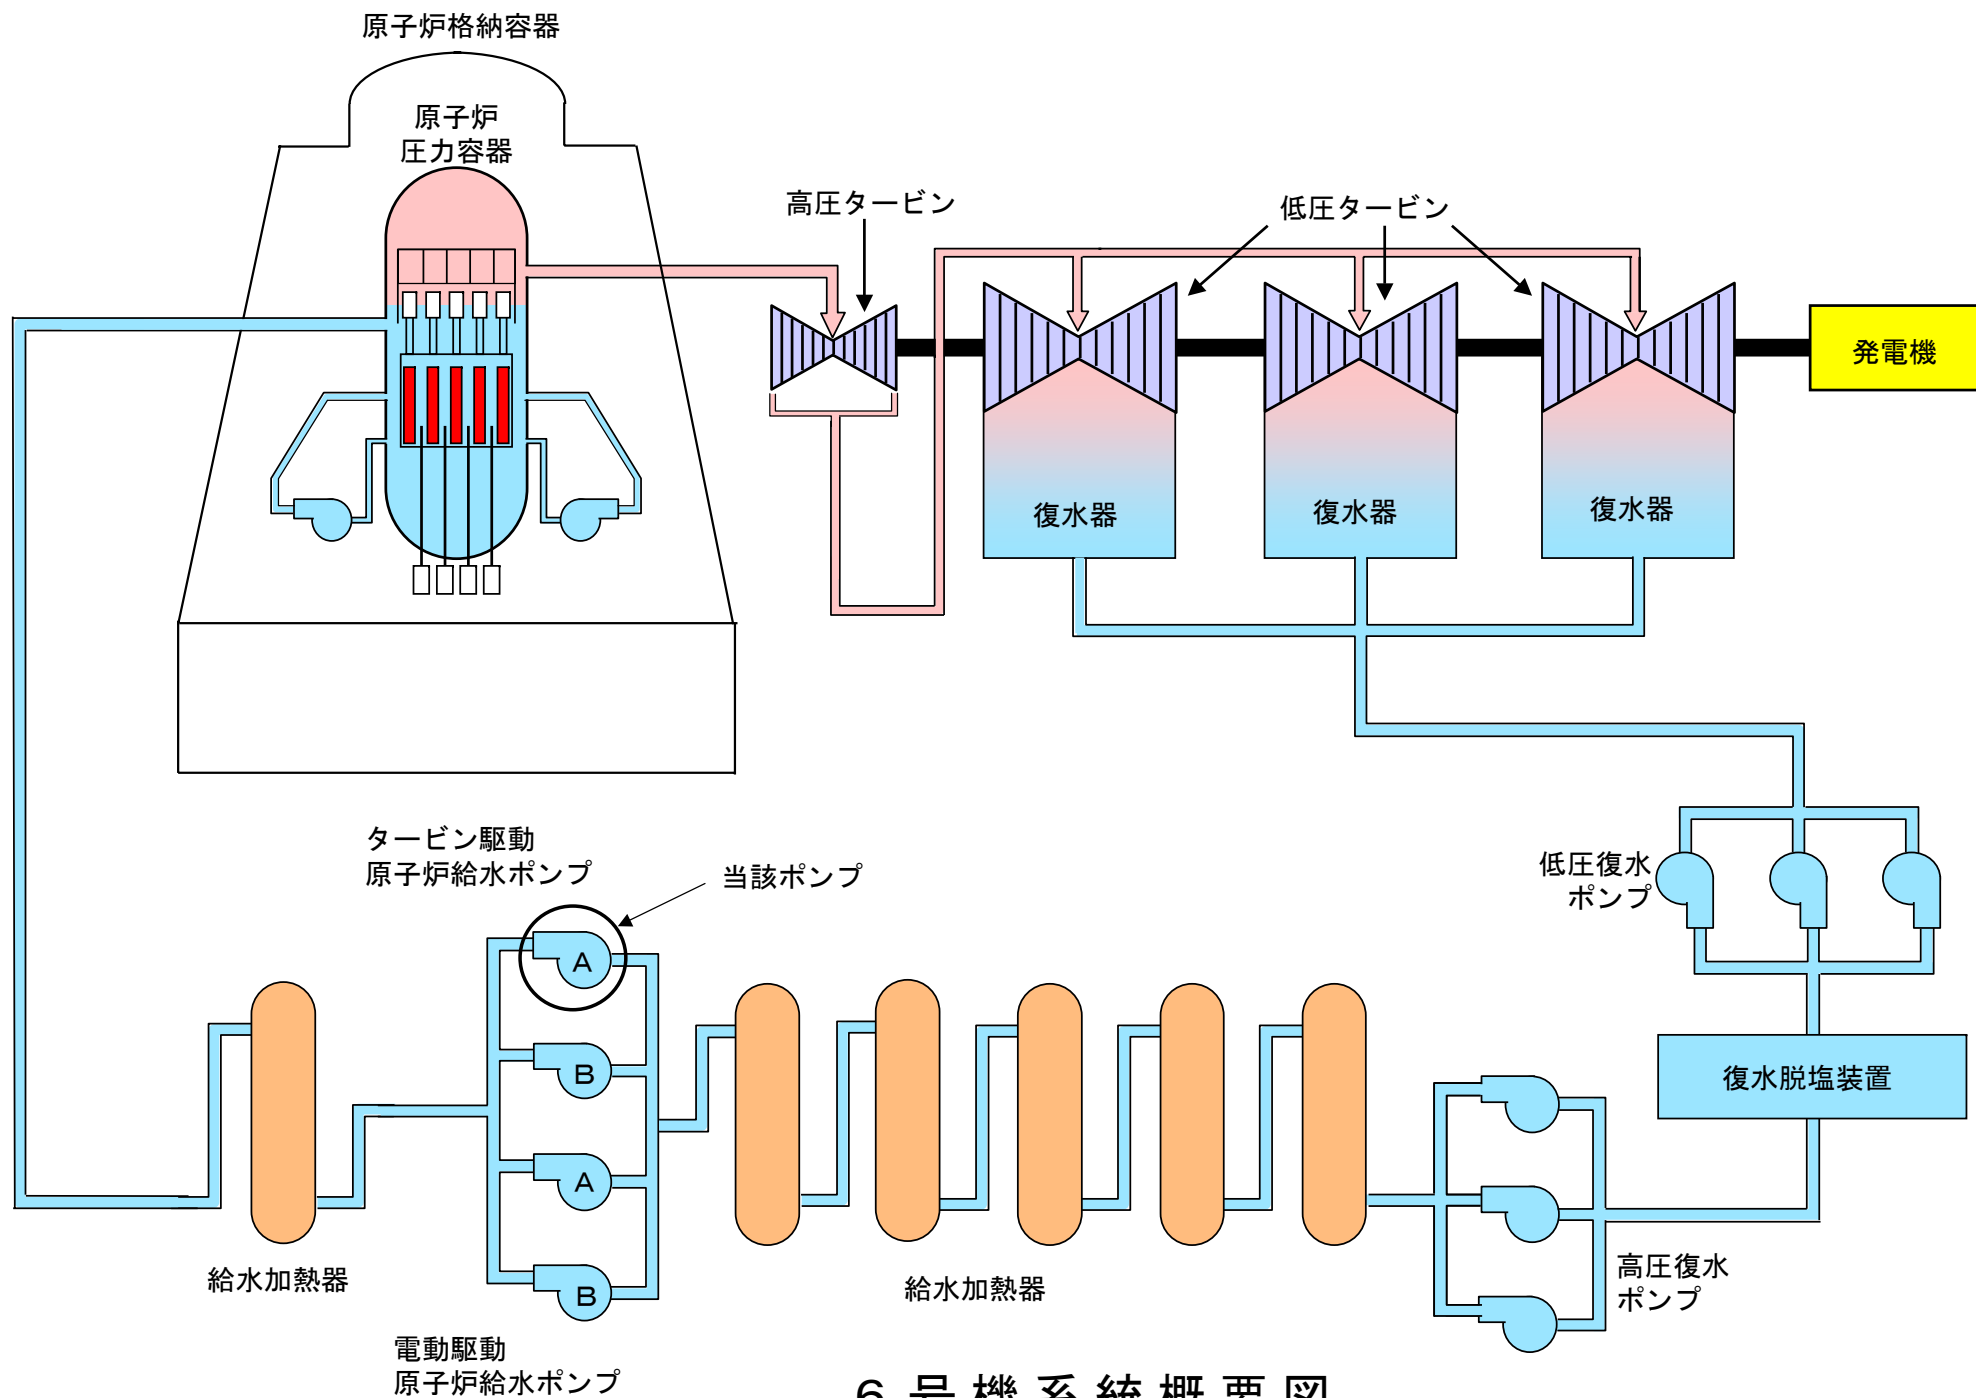
6号機系統概要図

平成17年4月17日午前11時頃、定格熱出力一定運転中の6号機タービン建屋2階のタービン駆動原子炉給水ポンプ*¹（A）室で、微少な蒸気漏えいがあることをパトロール中の当社社員が発見いたしました。その後、漏えい箇所を確認したところ、駆動用タービン下部にある閉止栓*²部からの漏えいであることが分かりました。

当該部の確認状況から、閉止栓の腐食によるものと推定しておりますが、次回定期検査時に詳細な調査を行います。

その後、当該部に鋼材を溶接にて取り付け補修し、当該ポンプを再起動して、電動駆動原子炉給水ポンプから切り替え、4月18日午前6時13分、当該部からの漏えいがないことを確認いたしました。
