平成 17 年 4 月 28 日

## 6 号機制御棒位置指示系に関する警報の発生の調査結果について

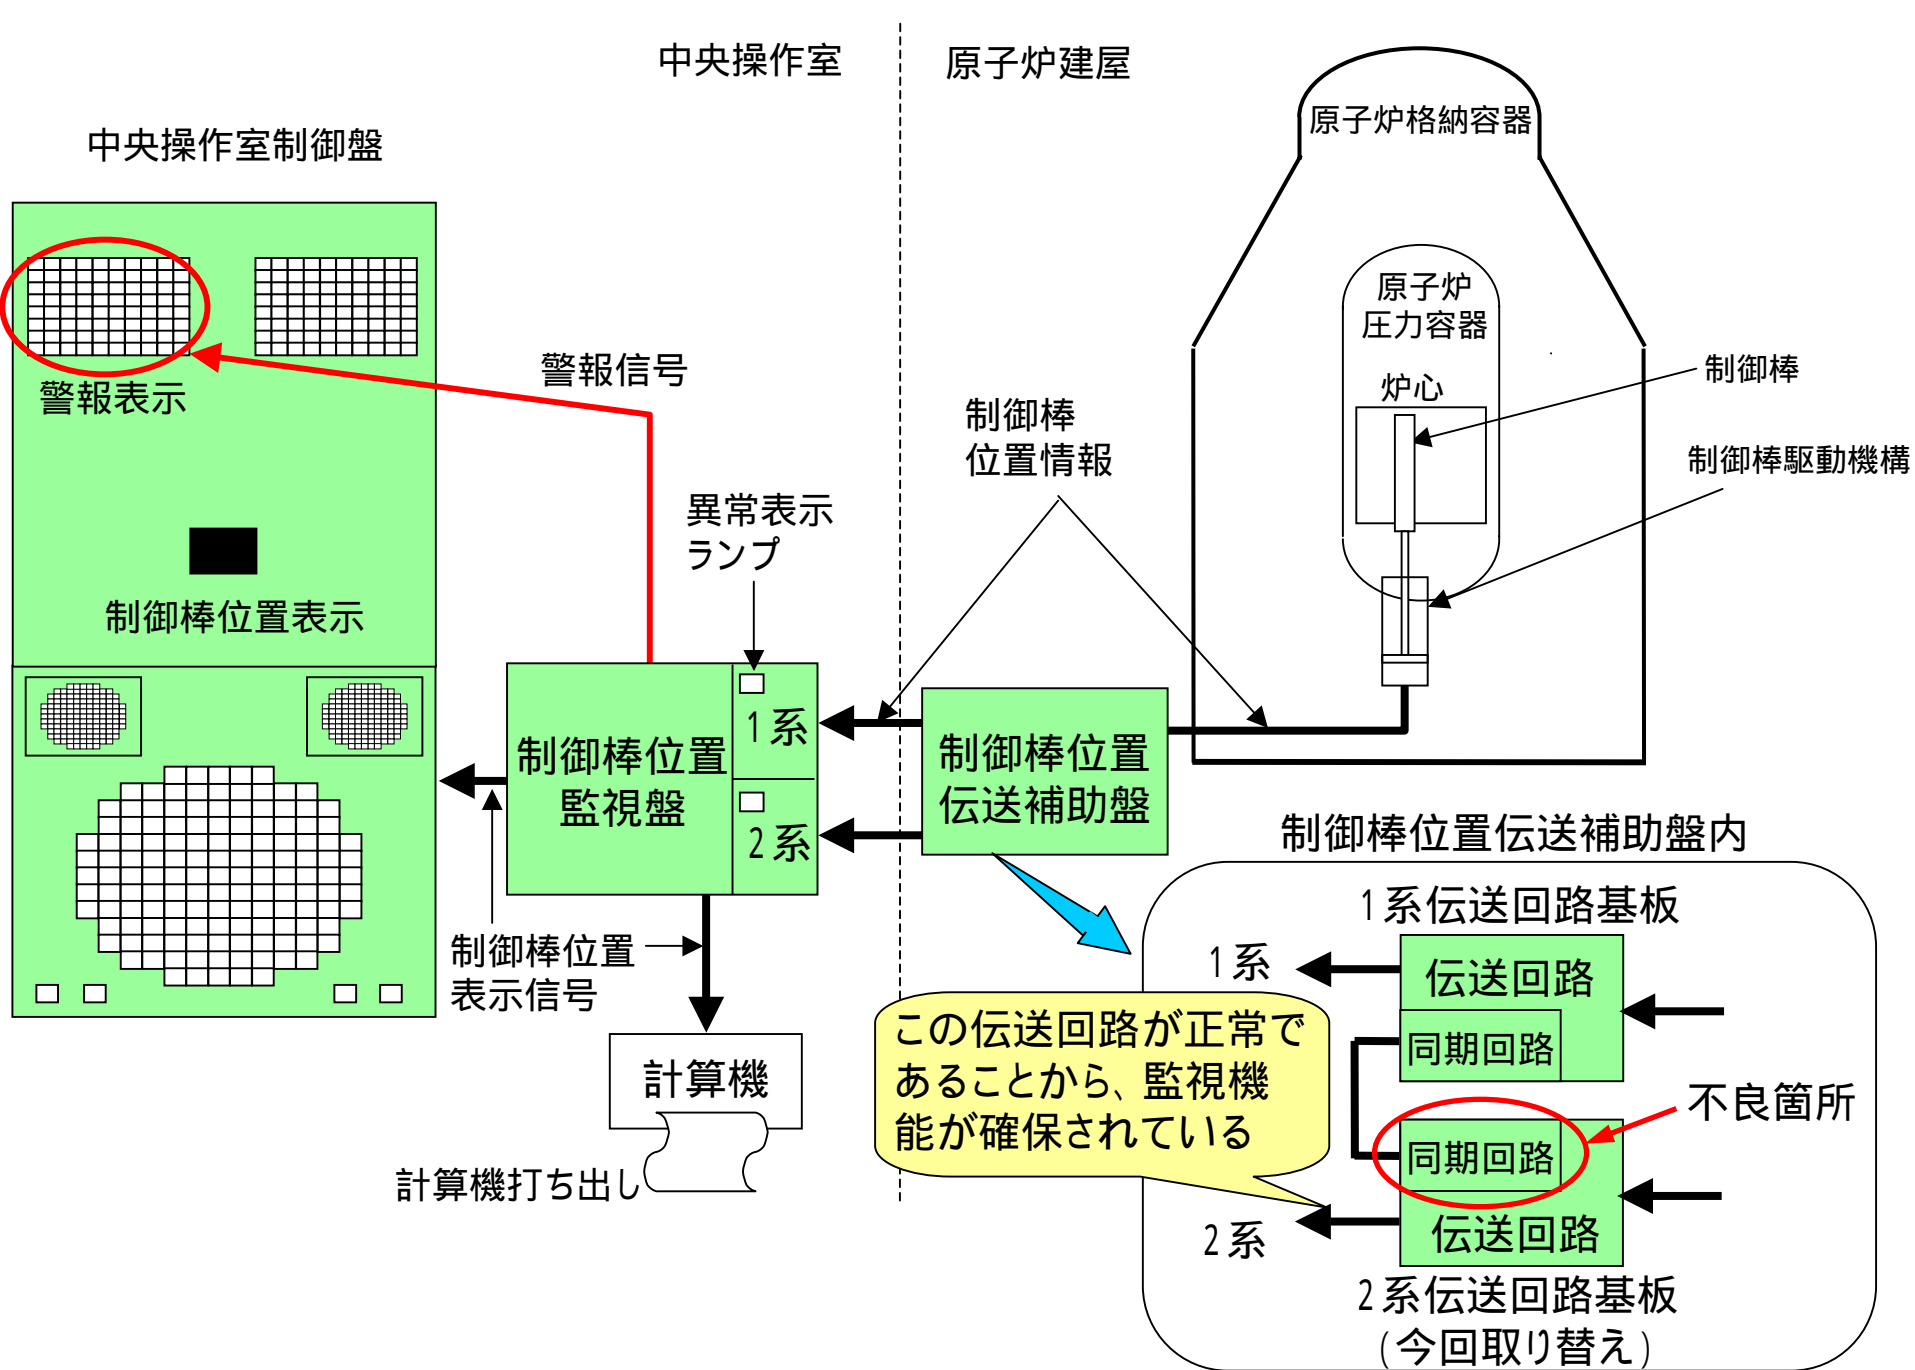
警報の発生要因を検討したところ、現場の制御棒位置伝送補助盤<sup>\*6</sup>内にある制御棒位置監視盤へ信号を送る 1 系の伝送回路<sup>\*7</sup>、1 系と 2 系の互いの信号を比較し一致していることを確認している同期回路<sup>\*8</sup>などの不良が考えられることから、これらの回路を含む基板を順次取り替えて確認することにより、不良箇所の特定を行いました。

その結果、2 系の同期回路を含む基板 1 枚を取り替えたところ、「原子炉手動制御系 / 制御棒位置指示系パネルトラブル」警報の解除ならびに制御棒位置監視盤の 1 系の異常表示ランプが消灯したことから、当該基板の不良であることが分かりました。また、当該基板には伝送回路と同期回路がありますが、電氣的に独立した回路となっており、2 系の監視機能が正常であったことから、伝送回路は正常であり、同期回路が不良であったことが分かりました。

制御棒位置指示系の警報発生の概要
