## 6号機原子炉建屋における水漏れについて

## 6号機原子炉建屋内水漏れ概略図

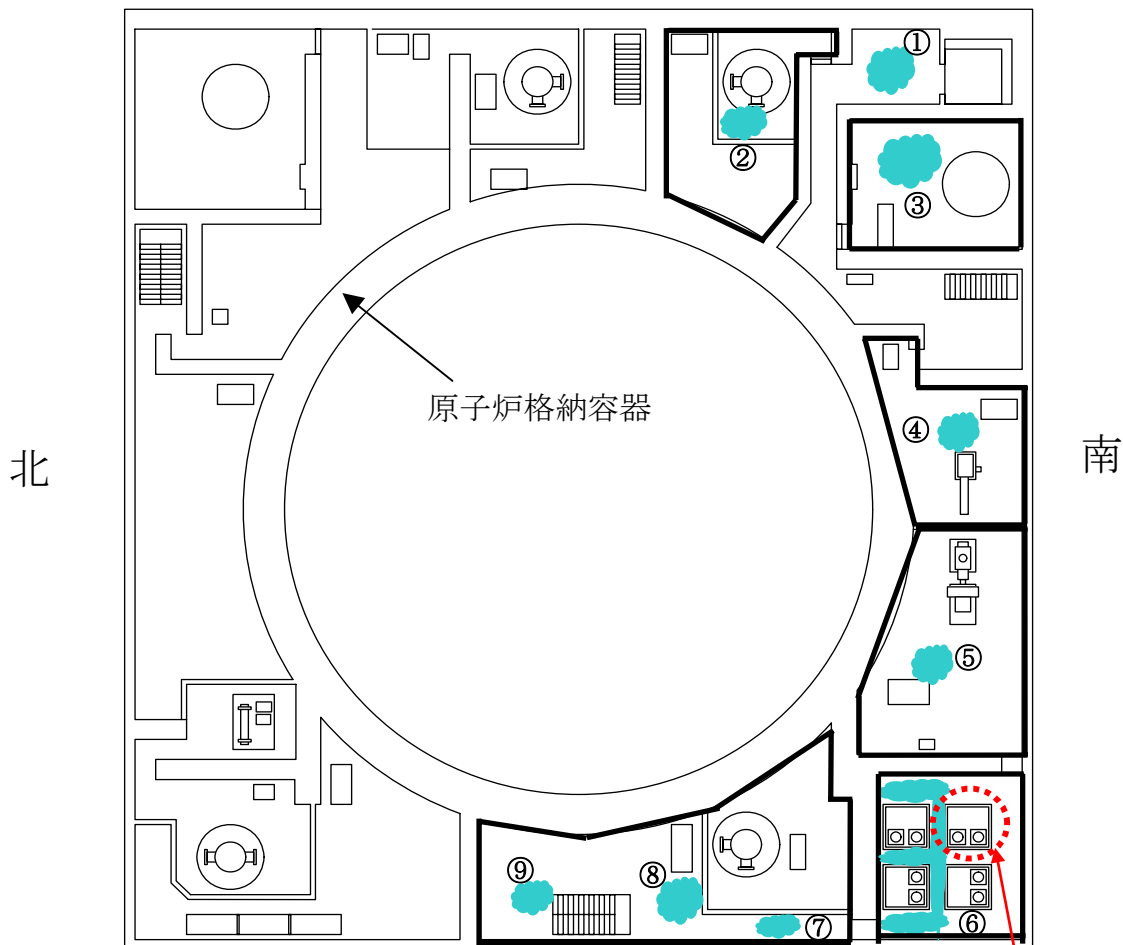
# 原子炉建屋 地下2階平面図

このため、当該運転員が建屋内を確認したところ、原子炉建屋地下2階の広い範囲にわたり、部分的な水たまりが点在していることを確認いたしました。

調査の結果、当該サンプには、機器の点検時に発生する排水等が流入しますが、サンプポンプ\*<sup>2</sup>が本来自動で起動すべき水位に達したにもかかわらず起動せず、さらに水位の上昇が継続したため水位高の警報が発生し、その後、当該サンプにつながる複数の排水口および当該サンプより排水が溢れたことがわかりました。

なお、漏えいした水の量は約280リットル（堰内で280リットル、堰外で0.2リットル）、堰外へ漏えいした水の放射エネルギーは約 $1 \times 10^4$ ベクレルであり、拭き取り清掃を実施しております。

今回の対応として、当該検出器の取り替えを行うとともに、当該サンプポンプの自動起動回路の点検を行い、健全であることを確認いたします。

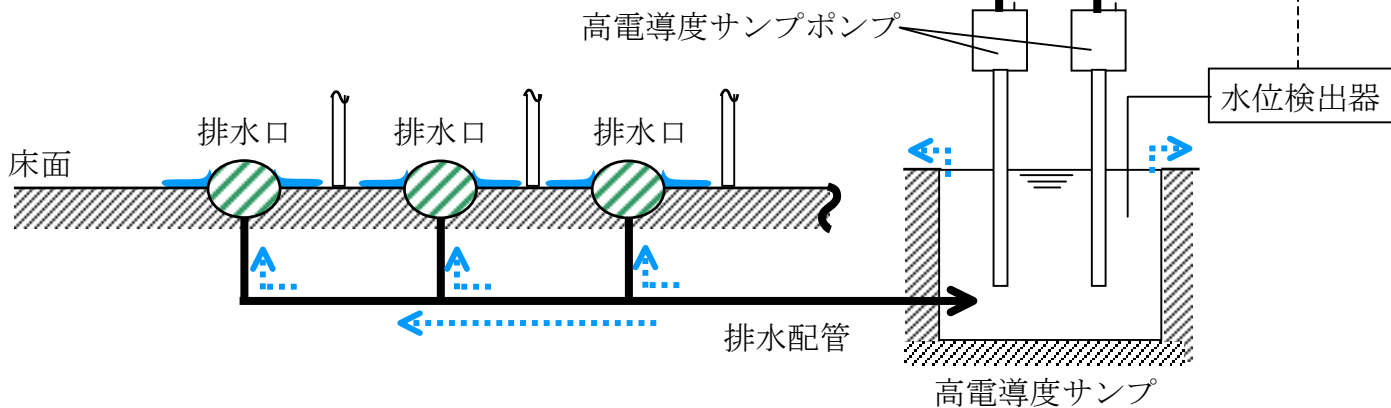
## 水漏れ箇所断面図

当該サンプポンプが自動起動しなかった原因は、当該サンプポンプを水位に応じて自動起動させる検出器が故障していたものです。
