## 福島第一原子力発電所6号機制御棒で発見された 欠損部分等の回収結果について

平成18年1月25日  
東京電力株式会社  
福島第一原子力発電所

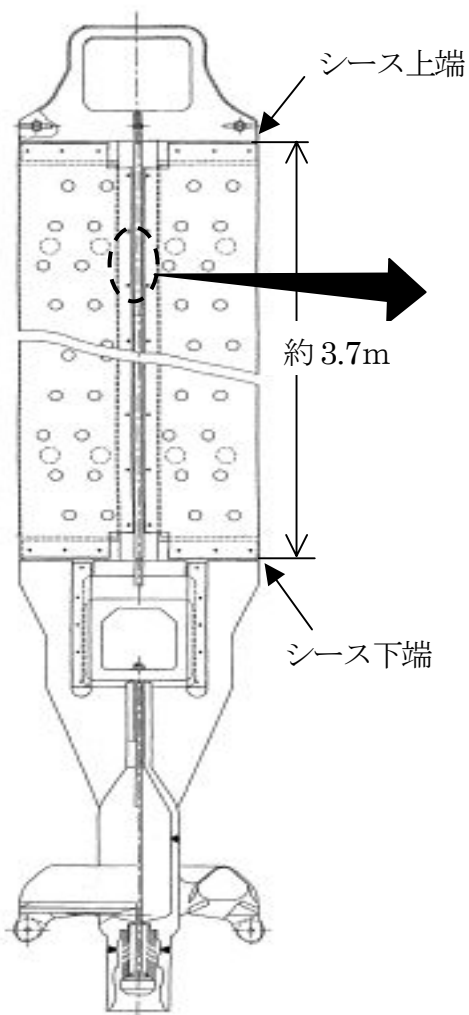
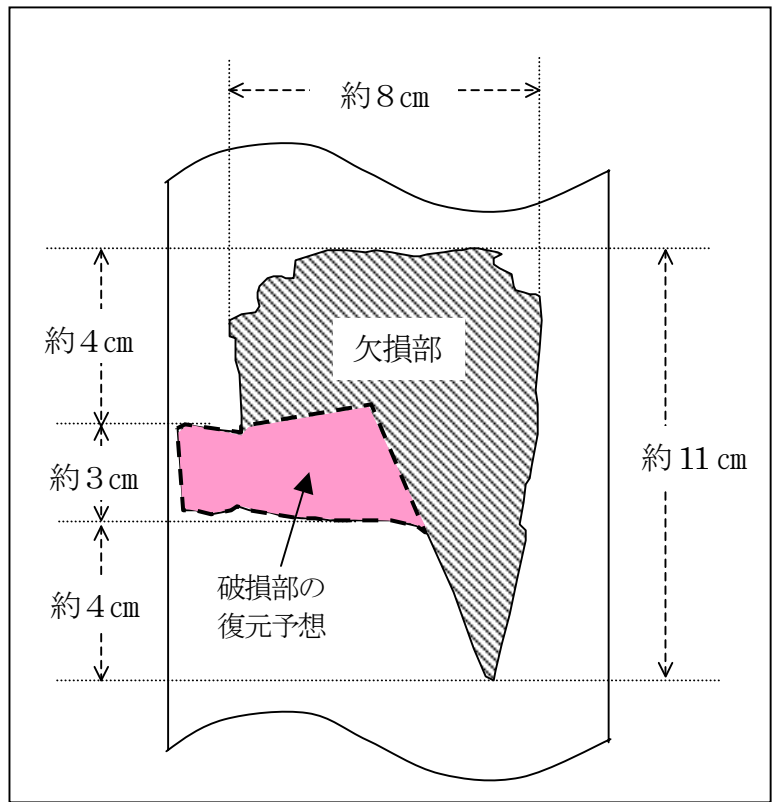
位置：E面 シース上端より約0.6m下部

また、引き続き点検を実施していたところ、1月18日、最初にひびが発見された制御棒の破損部の一部に欠損部(幅約8cm×高さ約11cm)があることを確認いたしました。(平成18年1月13日、18日お知らせ済み)

当該制御棒の破損の原因については、プラント停止後に実施した制御棒の動作確認において、制御棒引き抜き後の挿入時に、既に発生していたひびが燃料集合体下部と干渉したことにより発生したものと推定いたしました。

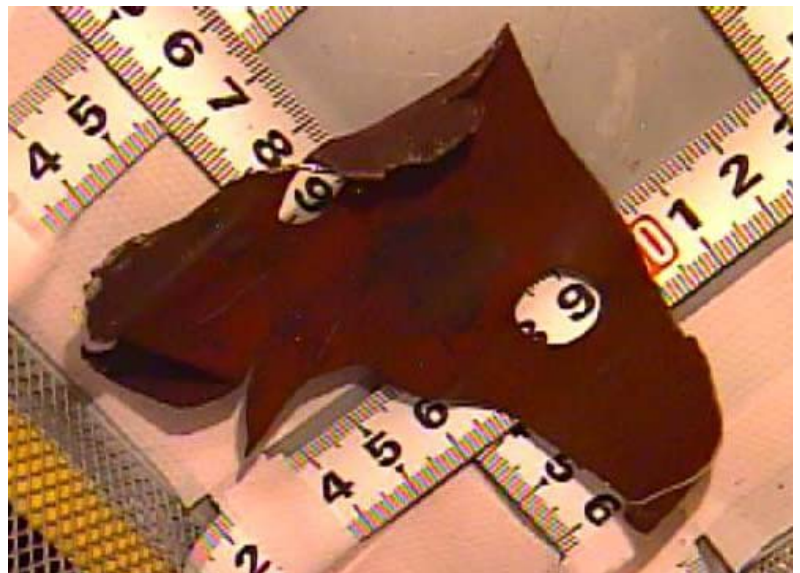
また、制御棒の破損部に確認された欠損部分については、1月19日、炉内において、当該制御棒が装荷されていた位置の近傍より回収し、形状が当該欠損部と一致することを確認いたしました。

回収した欠損部
