定期検査中の福島第二原子力発電所3号機の  
制御棒駆動機構ハウジングにおけるひびらしきものの確認について

平成17年3月10日  
東京電力株式会社  
福島第二原子力発電所

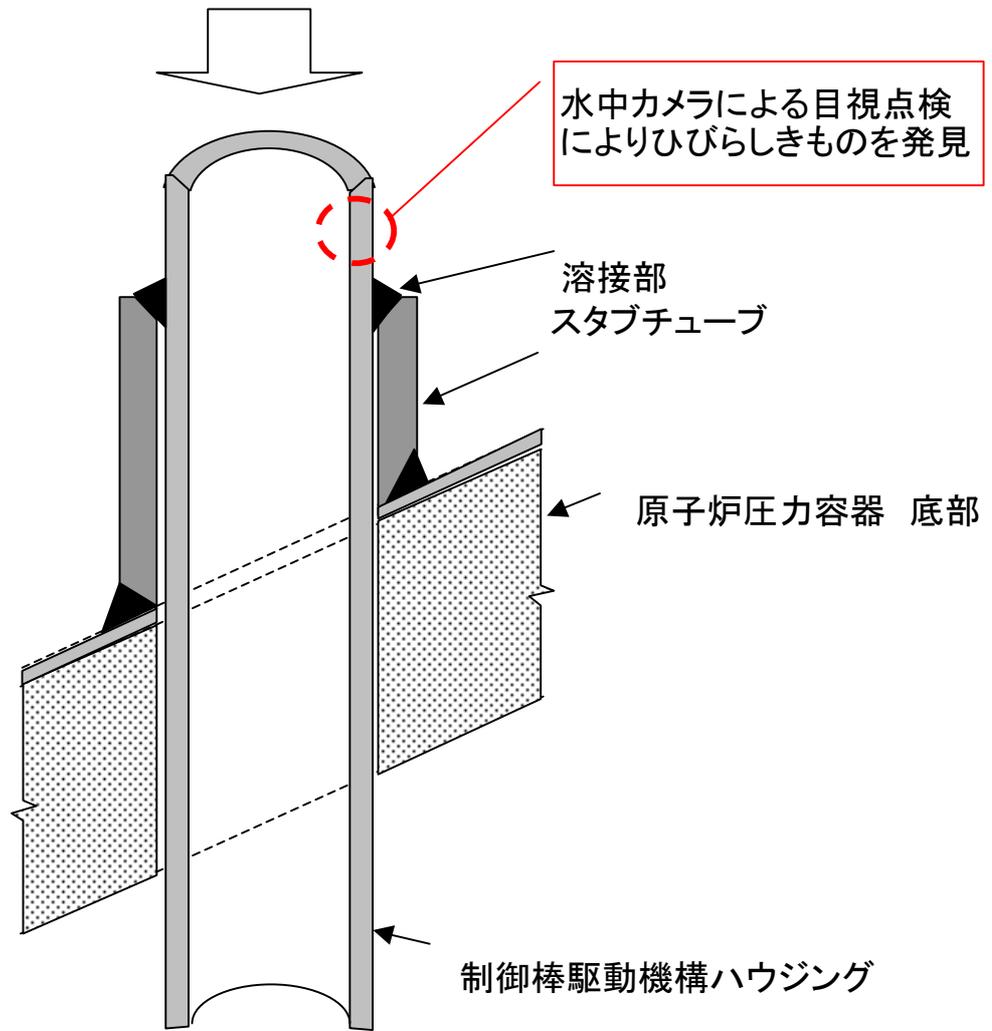
制御棒駆動機構ハウジング概略図

応力改善作業は108本実施する予定であり、引き続き応力改善作業に伴う他の制御棒駆動機構ハウジングスタブチューブ溶接部の目視点検を実施しておりますが、本日午前9時30分頃、75本目の点検において当該溶接部近傍の制御棒駆動機構ハウジングの表面にひびらしきものを確認いたしましたのでお知らせいたします。

今後、このひびらしきものについて詳細に調査してまいります。
