福島第二原子力発電所 3号機における  
原子炉再循環系配管の点検結果について

平成 17 年 5 月 17 日  
東京電力株式会社  
福島第二原子力発電所

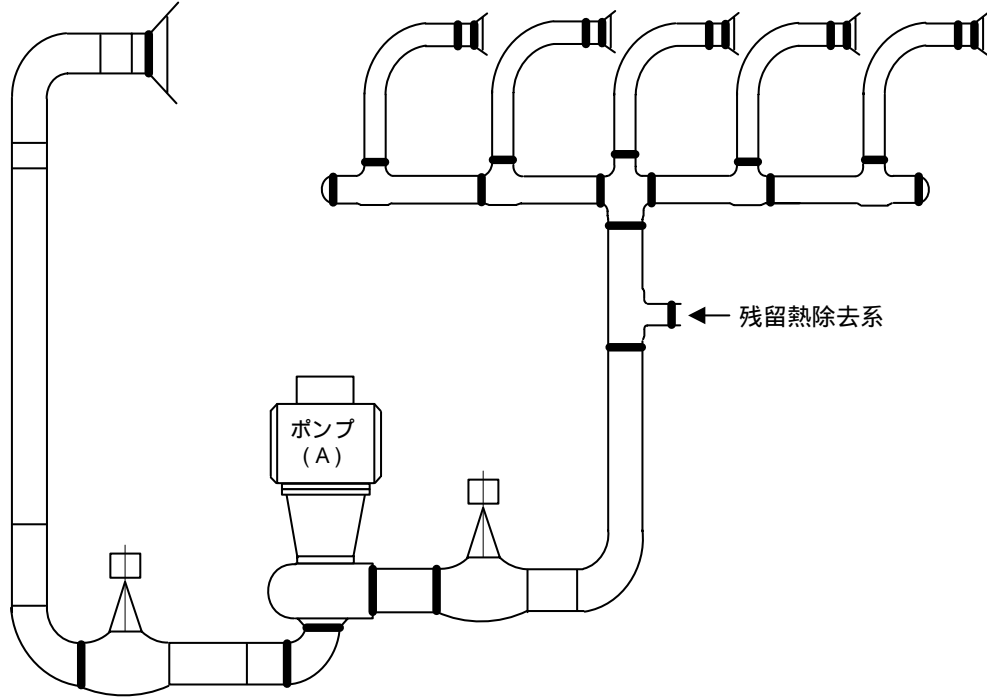
(A)系

— 今定検中に応力腐食割れ対策を実施する箇所

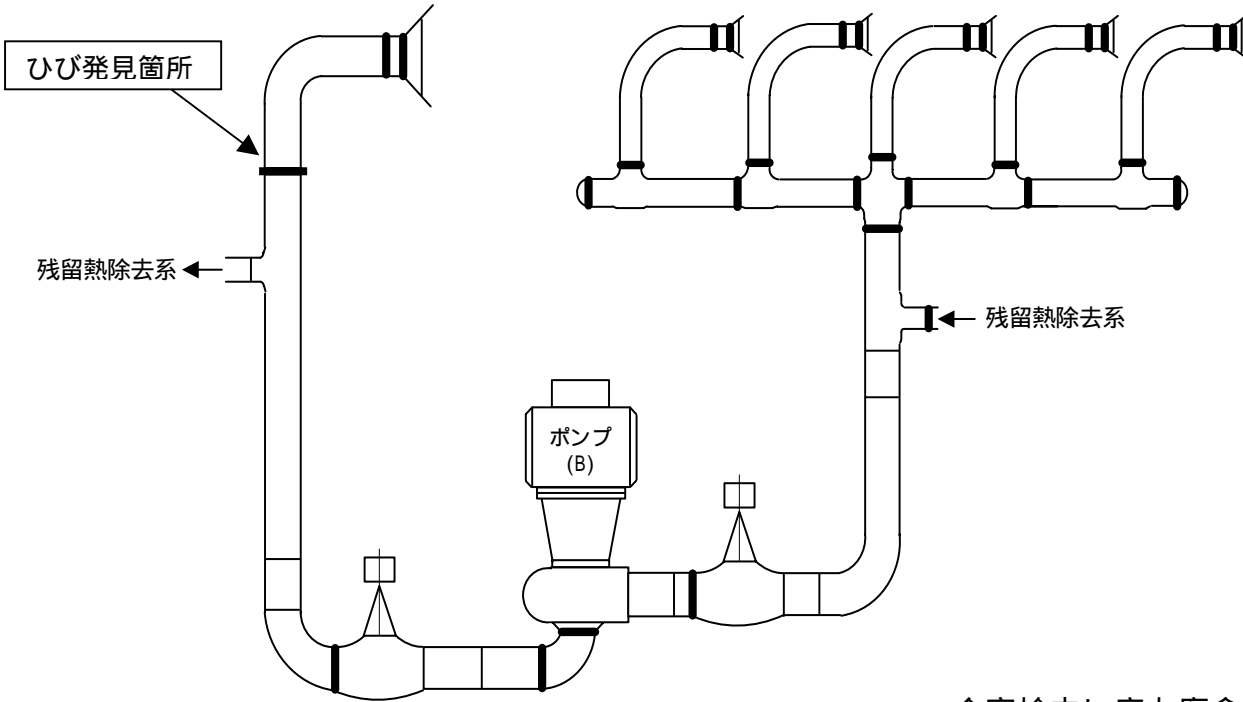
(B)系

当所 3 号機（沸騰水型、定格出力 110 万キロワット）につきましては、平成 16 年 12 月 2 日より第 13 回定期検査を実施しておりますが、応力腐食割れ対策<sup>\*1</sup>を実施予定の原子炉再循環系<sup>\*2</sup>配管の 60 個の継手について、平成 17 年 3 月 9 日より超音波探傷検査<sup>\*3</sup>を実施したところ、本日点検が終了し、1 個の継手の 1 箇所長さに約 17mm、深さに約 5.8 mm のひびが確認されましたのでお知らせいたします。

指示長さ (大きさ)	深さ	配管肉厚	配管外径
約 17 mm	約 5.8mm	3 8 . 9 mm (工認記載値)	6 2 5 . 4 mm (工認記載値)

今後、ひびが確認された継手について、詳細に評価いたします。
