平成 17 年 6 月 1 日

## 福島県公表「原子力発電所に関する情報」について

福島第二原子力発電所3号機の制御棒駆動機構ハウジング等における  
ひびらしきものの調査結果について

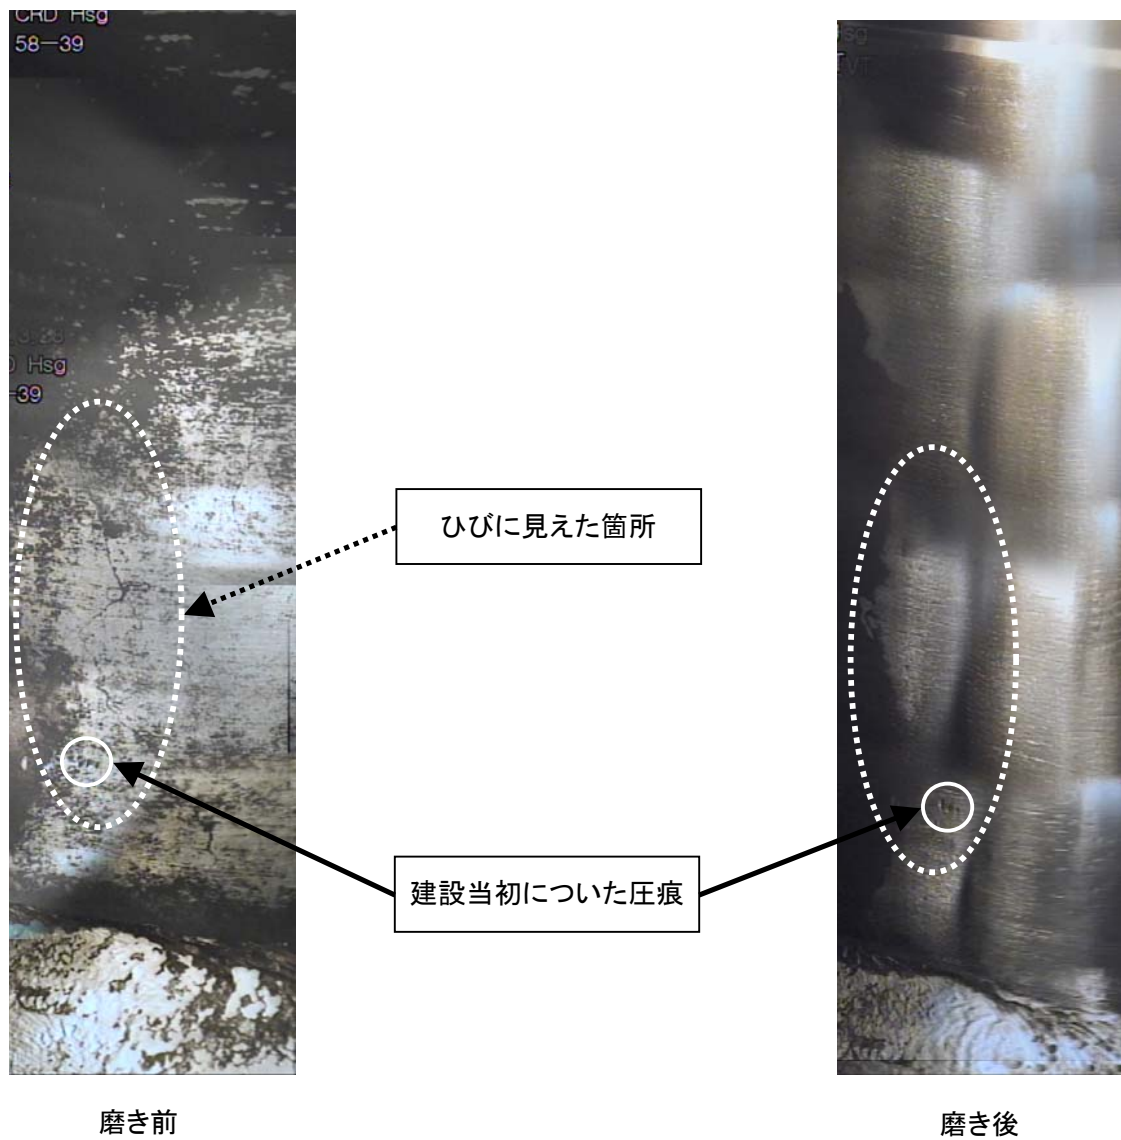
制御棒駆動機構ハウジング 磨き後の目視点検結果:1本目

- 「東京電力は、ひびでなく線状の傷跡であることを確認したとしているが、専門家によると SCC の可能性を否定していない」とのご指摘について
  - ・・・当社、プラントメーカーおよび第三者機関\*<sup>2</sup>により、ひびではなかったことを確認しています。これは、ハウジング表面に付着したクラッド\*<sup>3</sup>による模様がひびに見えたものと推定いたしました。（資料 2 参照）  
（一般的に SCC は溶接による残留応力が高いところに発生するものです。今回ひびらしきものに見えた箇所は溶接線から離れた残留応力が小さいところであり、SCC の発生可能性は低いと考えております。）
- 「東京電力が表面を磨いた際に、削り取ってしまった可能性があり、深い傷ではないのかもしれませんが、削り屑がひびに入ってひびが見えなくなっている可能性もある」とのご指摘について
  - ・・・ひびかどうかを確認するために表面に付着したクラッドを磨き装置\*<sup>4</sup>で取り除いたもので、ひびを削り取ることはできません。当該部表面のクラッドを除去して目視点検を実施した結果、ひびがないことを確認しております。また、削り屑がひびに入ってひびが見えなくなるようなことは、これまでの経験からもないと考えています。

当該制御棒駆動機構ハウジング2本のひびらしきものについて調査した結果、磨き装置により当該部表面のクラッド\*<sup>5</sup>を除去し再度目視点検を実施したところ、ひびではなかったことが確認されました。これは、建設時以降蓄積されたクラッドによる様子がひびに見えたものと推定いたしました。
