平成 17 年 6 月 9 日

#### 4 号機における給水系サンプリングノズル折損部品の調査状況について

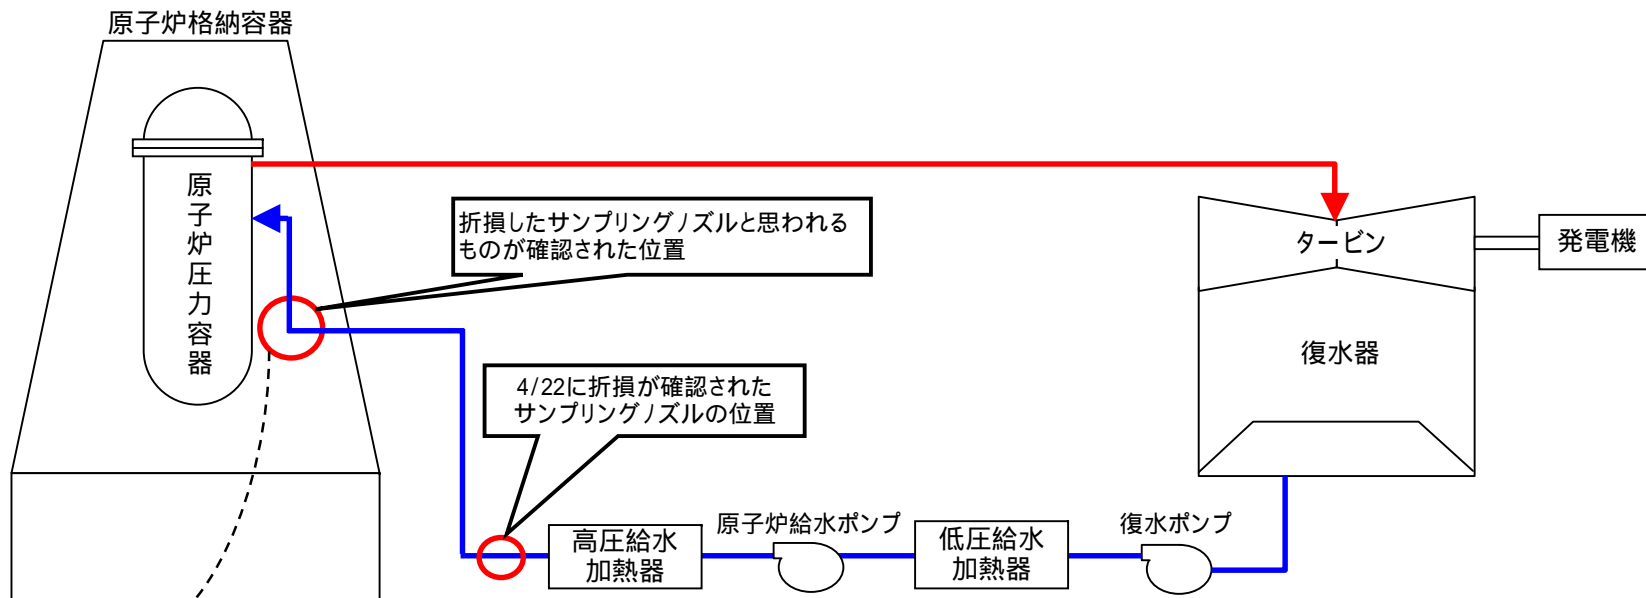
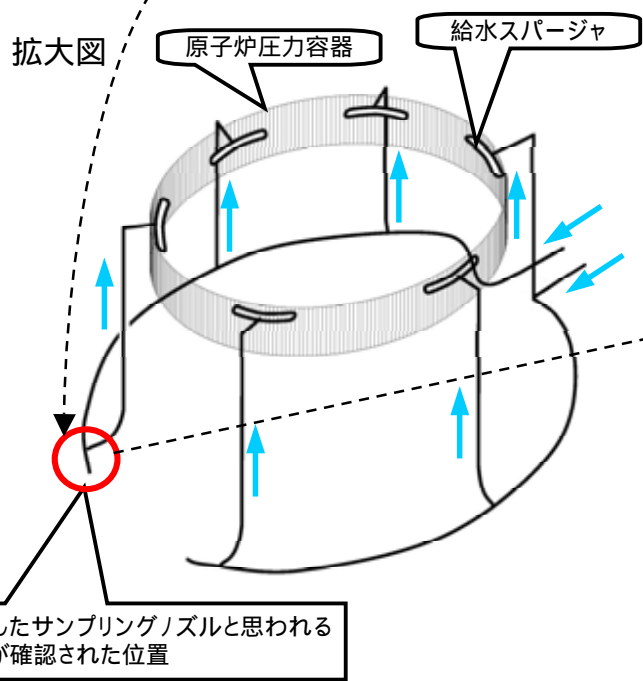
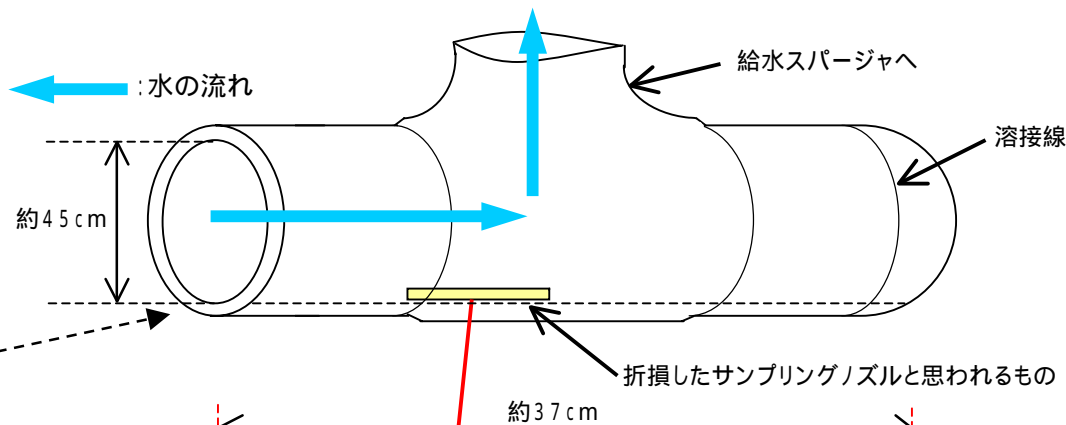
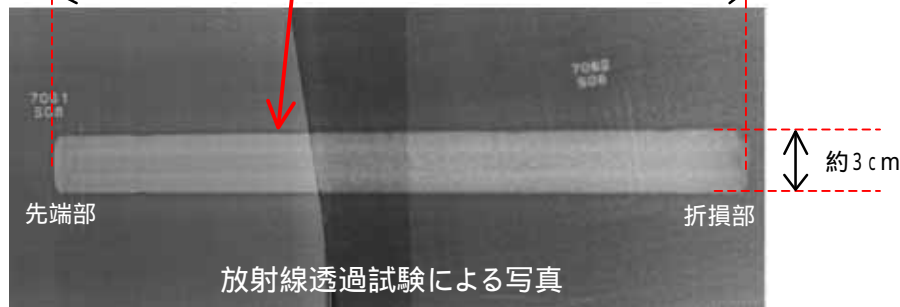
原子炉給復水系概略系統図及び折損したサンプリングノズルと思われるものが確認された位置

その後、当該折損部品回収のため同系統内の調査（ファイバースコープ、放射線透過試験等による調査）を行っていたところ、本日、当該サンプリングノズルの設置箇所より下流側の給水系配管内（原子炉圧力容器の外側）において、放射線透過試験の結果、当該折損部品と思われるものを確認いたしました。（添付「原子炉給復水系概略系統図及び折損したサンプリングノズルと思われるものが確認された位置」参照）

当該部品については、今後、取り出し作業を実施するとともに、詳細に調査いたします。
