3 号機タービン建屋における海水の漏えいに関する調査結果について

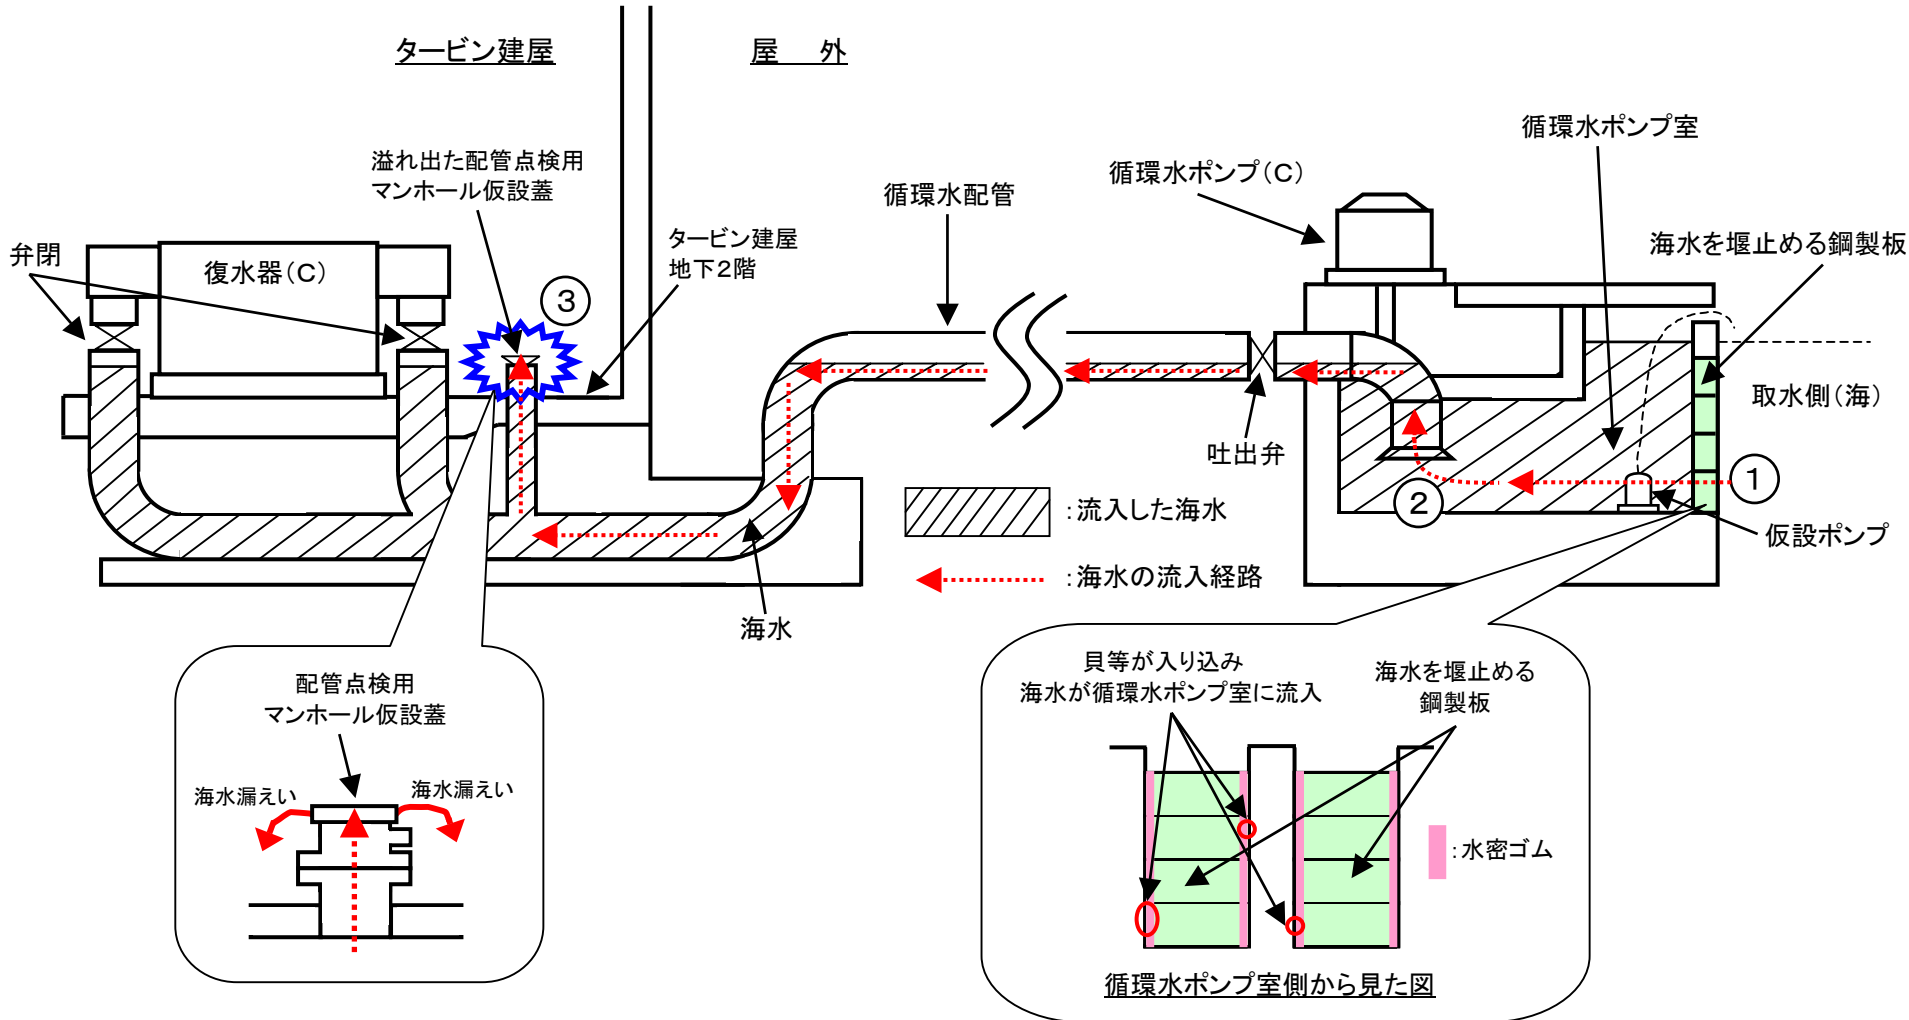
海水漏えい概略図

当該ポンプ室に海水が流入した原因を調査した結果、当該鋼製板に変形等の異常は確認されませんでした。構造物については、漏えい箇所近傍に貝等の影響によるものと思われる塗装の剥離が確認されました。このことから、波などの影響で鋼製板が動いて構造物との間に貝等が入り込んだために、当該ポンプ室に大量の海水が流入したものと推定いたしました。（添付図：「海水漏えい概略図」参照）

(解説):海水がマンホール仮設蓋より溢れ出た経路について

1. 海水は矢印(◀.....)のように取水側(海)から堰止め用鋼製板のシール部(密閉部)①より循環水ポンプ室内に流入した。
2. 流入した海水の水位は循環水ポンプ室で上昇し、図②のように設置してある循環水ポンプ(C)の吸込み口から循環水配管に流れ込んだ。
3. 流れ込んだ海水によりタービン建屋内の循環水配管が図のように満水状態となり、配管点検用に設置したマンホール仮設蓋③(仮設のため密閉性はない)より溢れ出た。

- ・ 今後は、一定の水位で自動起動する仮設ポンプを使用することとし、海水の循環水系配管内への流れ込みを防止いたします。
- ・ 当該構造物の塗装修理および当該鋼製板の水密ゴムの交換を行うとともに、今後、鋼製板を設置する際には、構造物の塗装状況および水密ゴムの確認を行います。
