平成 17 年 8 月 8 日

定期検査中の 3 号機燃料装荷作業時の不具合の調査結果について

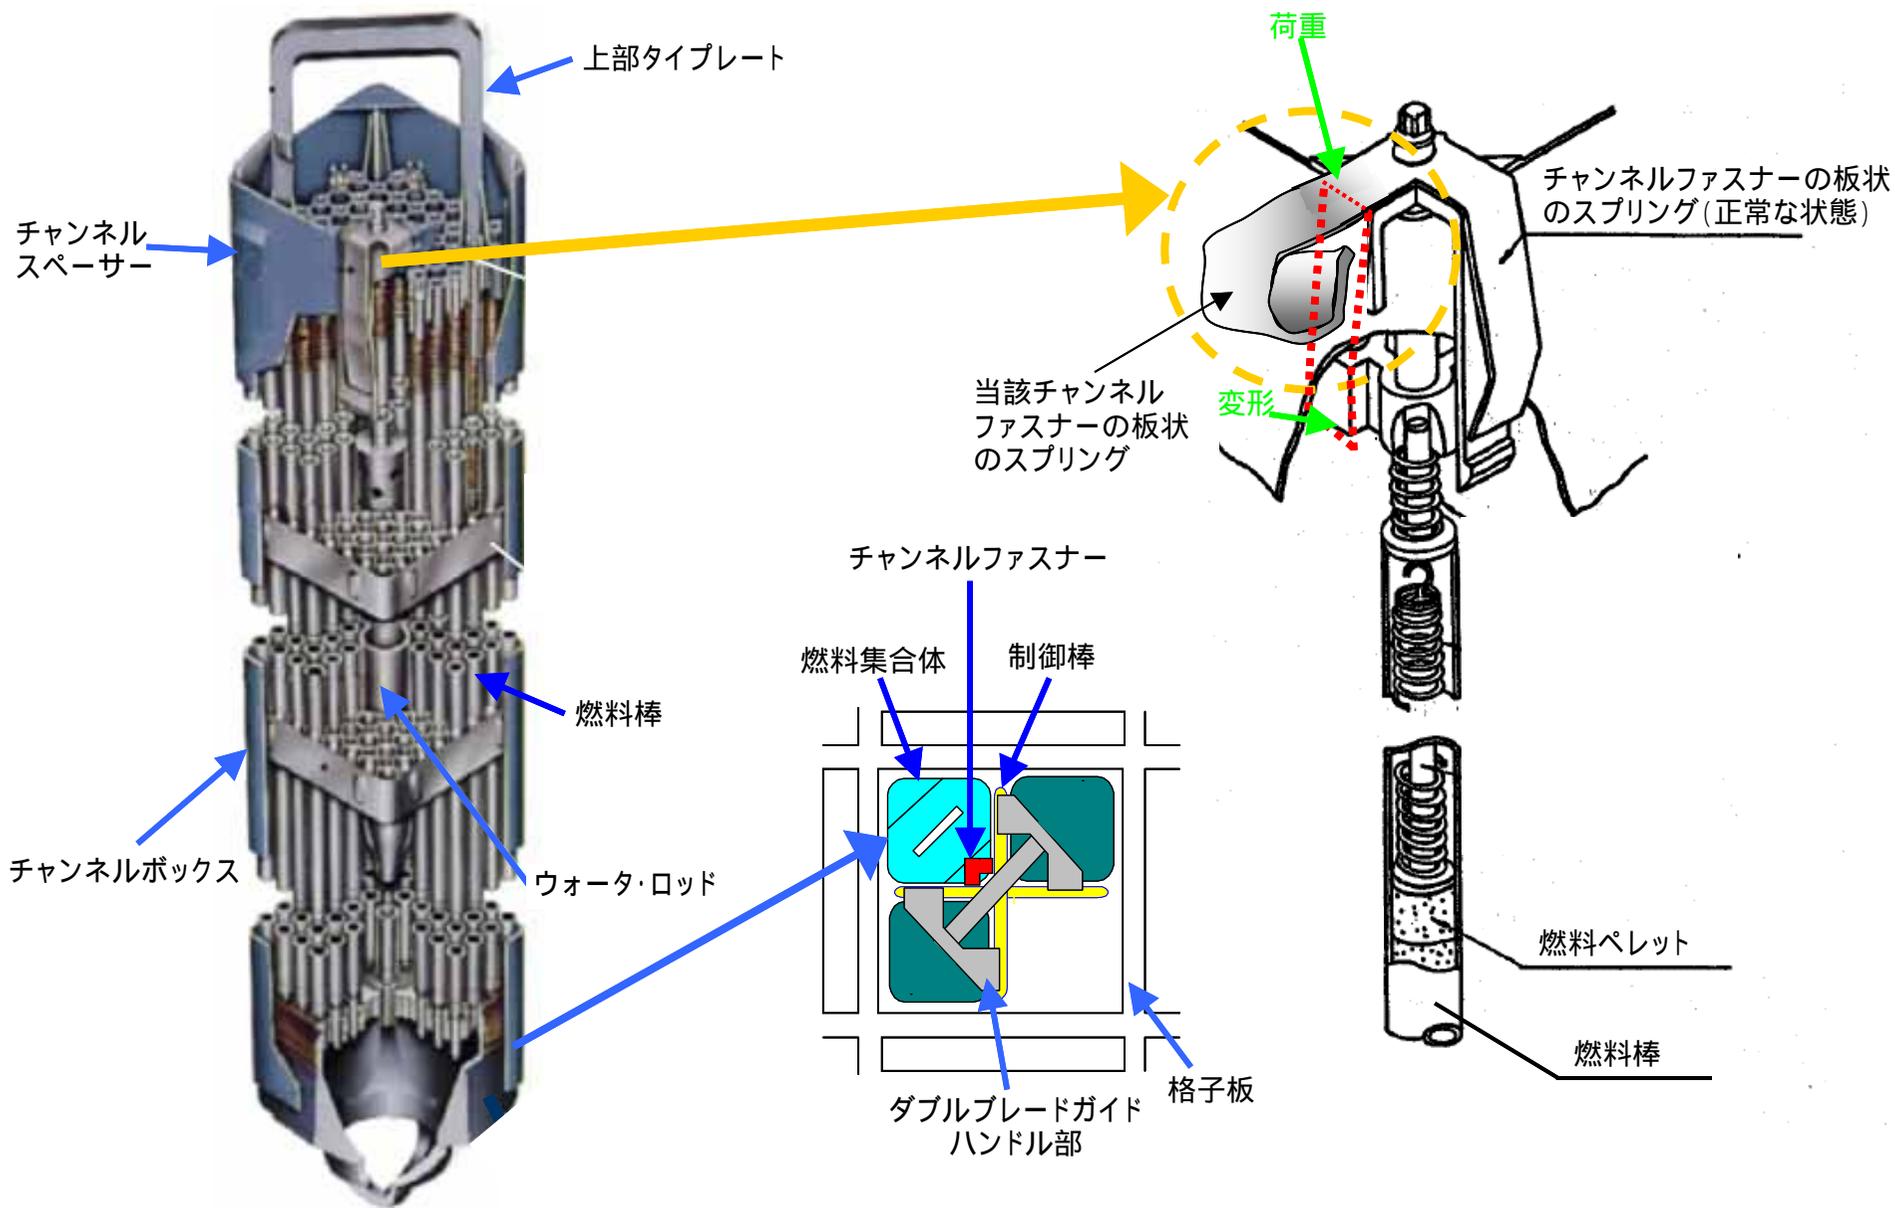
燃料集合体およびチャンネルファスナー概略図

当所 3 号機は定期検査中ですが、平成 17 年 7 月 26 日より燃料装荷作業を実施中のところ、燃料集合体 1 体が装荷途中で何かに接触したことにより装荷できない状況となったため、作業を中断しました。その後、当該燃料集合体を水中カメラにて調査したところ、28 日、燃料集合体とそれを取り囲むチャンネルボックスとを固定する金具（チャンネルファスナー）の板状のスプリングが曲がって、制御棒の転倒防止用治具（ダブルブレードガイド）の吊り上げ用ハンドル部にかかっていることを確認しました。（7 月 29 日お知らせ済み）

原因について調査したところ、チャンネルファスナーおよびダブルブレードガイドの外観からは原因を特定できる痕跡は認められませんでした。また、チャンネルファスナーの取り付け状態および燃料取替機の設定等について問題がないことを確認しました。

このため、チャンネルファスナーの構造および形状から、原因について次のとおり推定いたしました。

- ・ 以前の燃料装荷作業時に当該燃料集合体のチャンネルボックスと他の燃料集合体の下部等が接触し、チャンネルファスナーのスプリングの下部が若干外側にせり出した。
- ・ 今回の燃料装荷作業において、若干せり出していた当該燃料集合体のチャンネルファスナーのスプリングがダブルブレードガイドのハンドル部に接触し、スプリングが曲がり、ダブルブレードガイドのハンドル部にかかった。

- ・ 当該チャンネルファスナーを新品と交換する。
- ・ これから装荷する燃料集合体のうち以前の燃料装荷作業時に他の燃料集合体の下部等が接触した可能性があるものについては、チャンネルファスナーの点検を行う。
- ・ チャンネルファスナーが接触等でせり出すことを防止するため、チャンネルファスナーの設計および構造の改良を検討する。

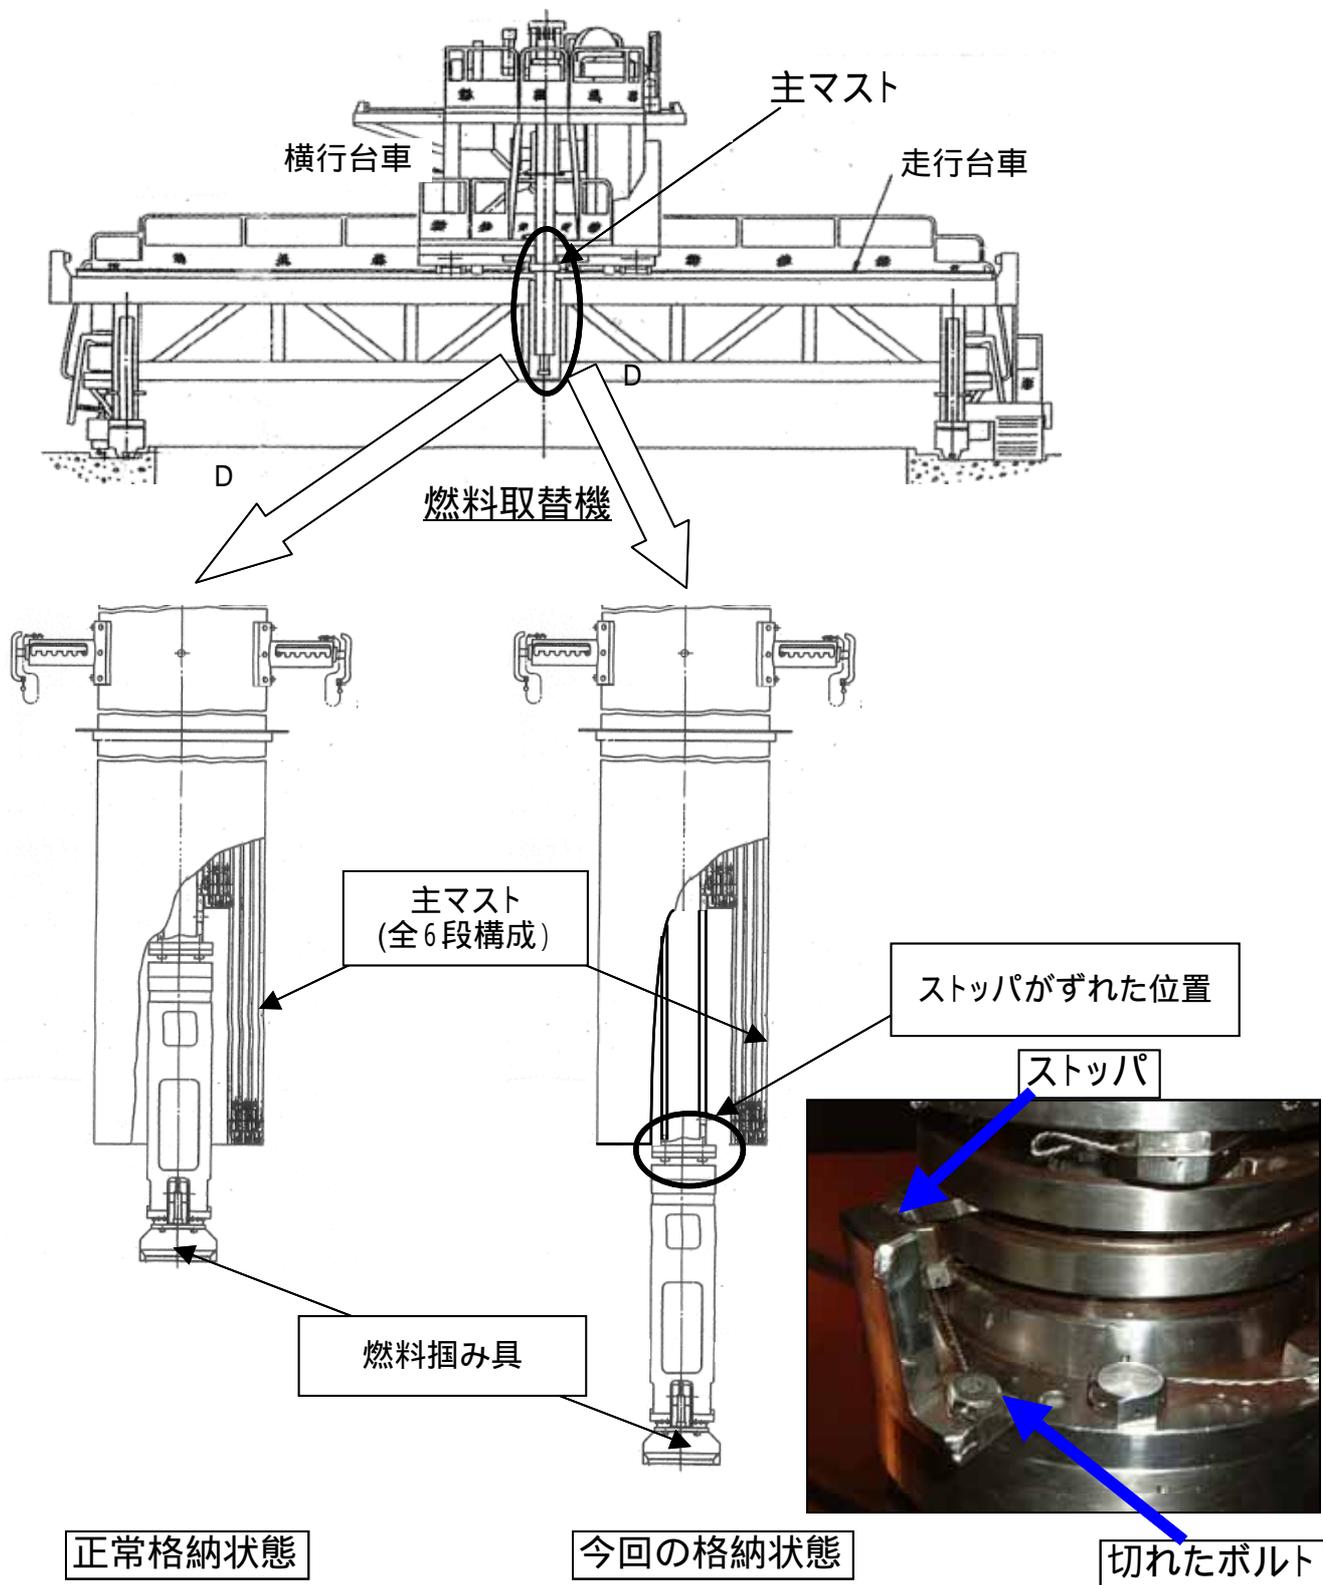
燃料取替機主マストの格納不良概略図

燃料装荷作業時の不具合の原因調査のため当該燃料集合体を使用済燃料プールへ移動させ、燃料集合体の移動に使用していた燃料取替機主マスト*の格納操作を行っていたところ、7 月 30 日、完全に格納する前に異音を確認したことから格納操作を中断しました。

当該マストを目視点検したところ、主マストの先端に取り付けられている燃料掴み具の過剰な回転防止用に設置してある固定金具（ストッパ）を固定している 2 本のボルトのうち 1 本が切れており、当該固定金具が外側にはみ出してマストに接触していたことを確認しました。

調査の結果、切れたボルトの破断面が延性破断（強制的に伸ばされたことによる破断）と思われる特徴を示していること、およびストッパの側面および内側に接触跡を確認しました。さらに、当該ストッパへの掛かり具（アーム）が曲がっていることを確認しました。

また、当該燃料集合体を吊り上げる際、チャンネルファスナーとダブルブレードガイドのハンドル部の引っかかりを外すため、燃料掴み具が固定されている状態で主マストを手動で回転操作を行ったこともわかりました。

この回転操作により、アームがストッパに当たって曲がり、ストッパを固定しているボルト部に力がかかってボルトが切れたものと推定いたしました。

対策として、曲がり等が確認されたアーム、ストッパおよびボルトを交換いたします。さらに、今後、燃料掴み具が固定された状態では主マストを回転させないよう、マスト操作場所近傍に注意事項を掲示し、周知徹底を図ることといたします。
