平成 17 年 10 月 28 日
東京電力株式会社
福島第二原子力発電所

3号機における「原子炉冷却材浄化系差流量高」警報発生 の調査結果について

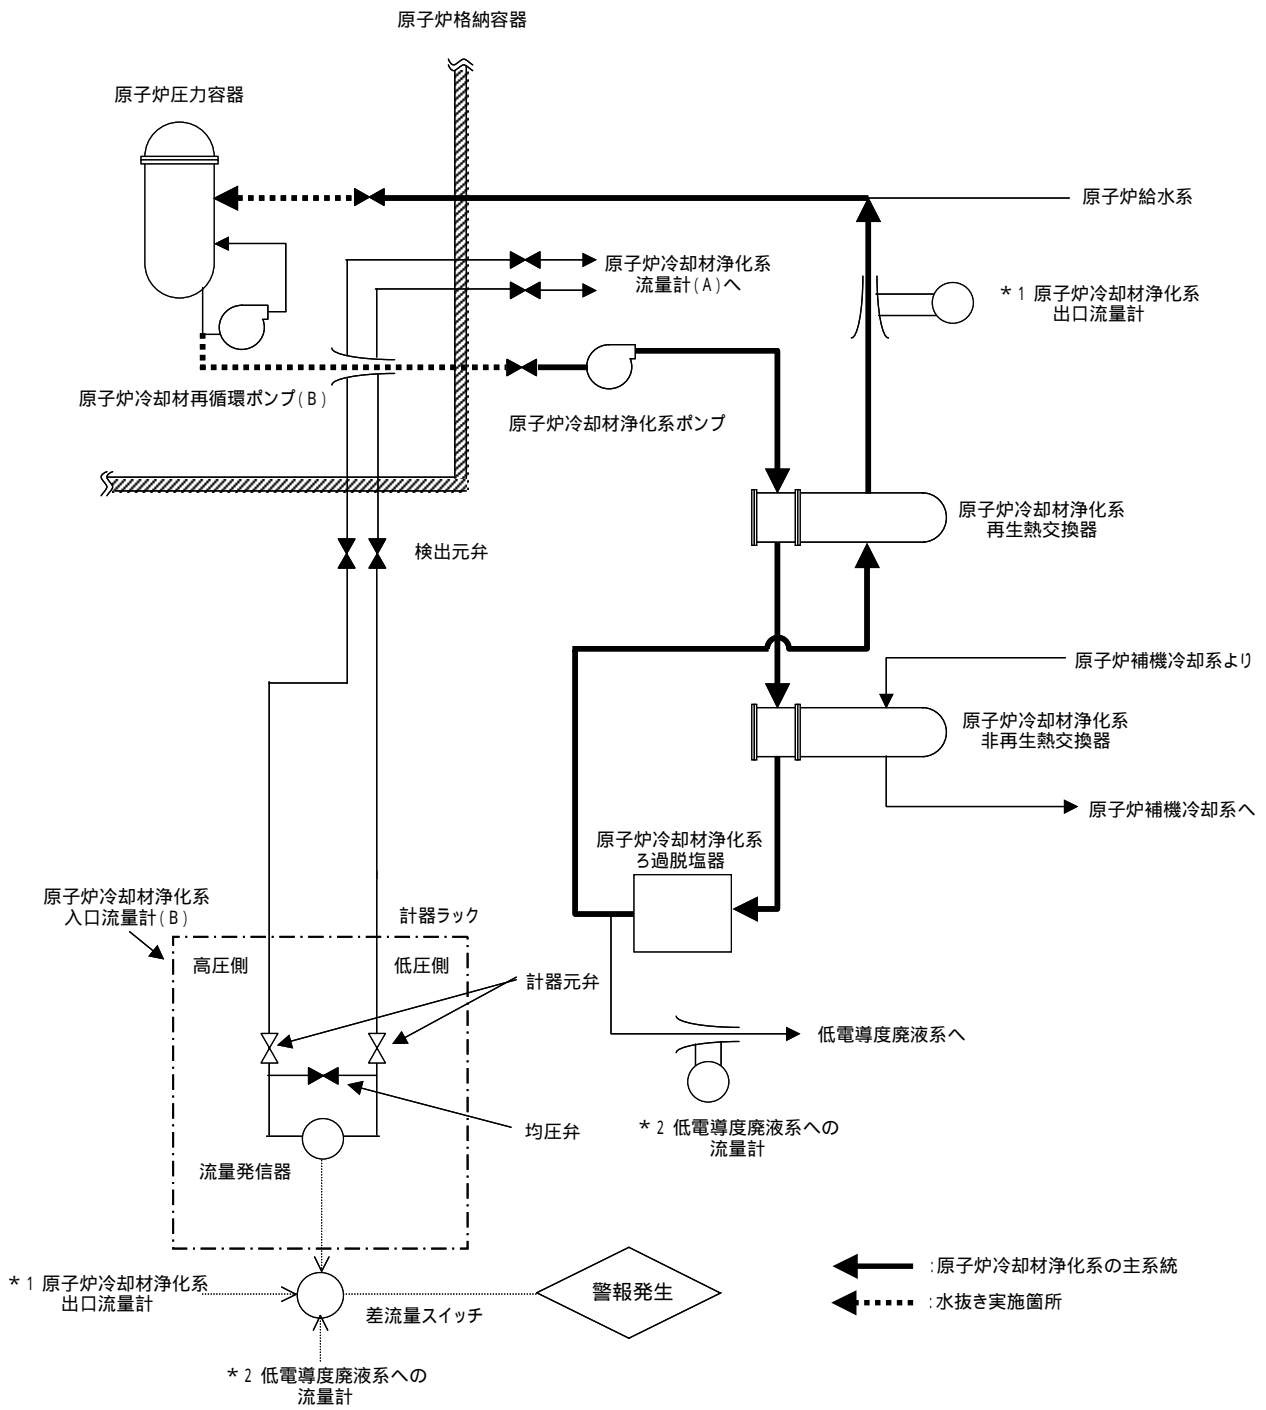
原子炉冷却材浄化系概略系統図

定期検査中の当所3号機において、平成17年10月15日午後8時38分、「原子炉冷却材浄化系^{*1}差流量高」の警報^{*2}が発生しました。流量計の指示値を確認したところ、流量計(A)の指示値に異常はありませんでしたが、流量計(B)に差流量高を示す指示値の変動を確認しました。

当該系統は停止状態であり、本来、流量は検出されない状態であることから、現場にて流量計(B)の流量計測配管の圧力差をなくす操作を行ったところ、指示値が正常な値に戻るとともに警報も解除されました。

1回目の警報発生の原因は、閉止していた低圧側検出元弁^{*3}にごく微量のシートリークがあったことにより、流量計の圧力に差が生じたことによるものと推定しました。

2回目の警報発生の原因は、作業主管グループが原因調査のための安全処置を検討した際に、電気回路の接点動作を誤解したために、安全処置の方法を誤ったものでした。また、安全処置を実施した当直においても、同様の誤解をしたこと、および作業主管グループが実施する不具合箇所の原因調査を進めたいとの意識が働き、安全処置について電気回路図を含め検討したものの、警報発生に関する電気回路図の確認をせず、安全処置の誤りに気づきませんでした。

対策として、差圧の検出を行っている計器の検出元弁を閉める場合には、当該弁のシートリーク等による差圧発生の影響を回避できるよう、計器の均圧弁を開状態としておくことをマニュアルに反映し、作業主管グループおよび当直に周知することとします。

対策として、作業主管グループにおいて、差流量高の信号が発生した場合の電気回路の接点動作についての事例を周知します。

また、速やかに処理する必要がある場合にあっては重要な作業については、作業主管グループは、接点動作の誤解を排除するため、電気回路図の塗りつぶしによるチェックを実施し、当該電気回路図を作業許可書に添付することで当直のチェックが図られるようマニュアルに反映するとともに、当直は、作業主管グループと合同で関連する電気回路図の再確認をします。
