平成 17 年 3 月 11 日

1 号機制御棒駆動水圧系配管における減肉の調査結果について

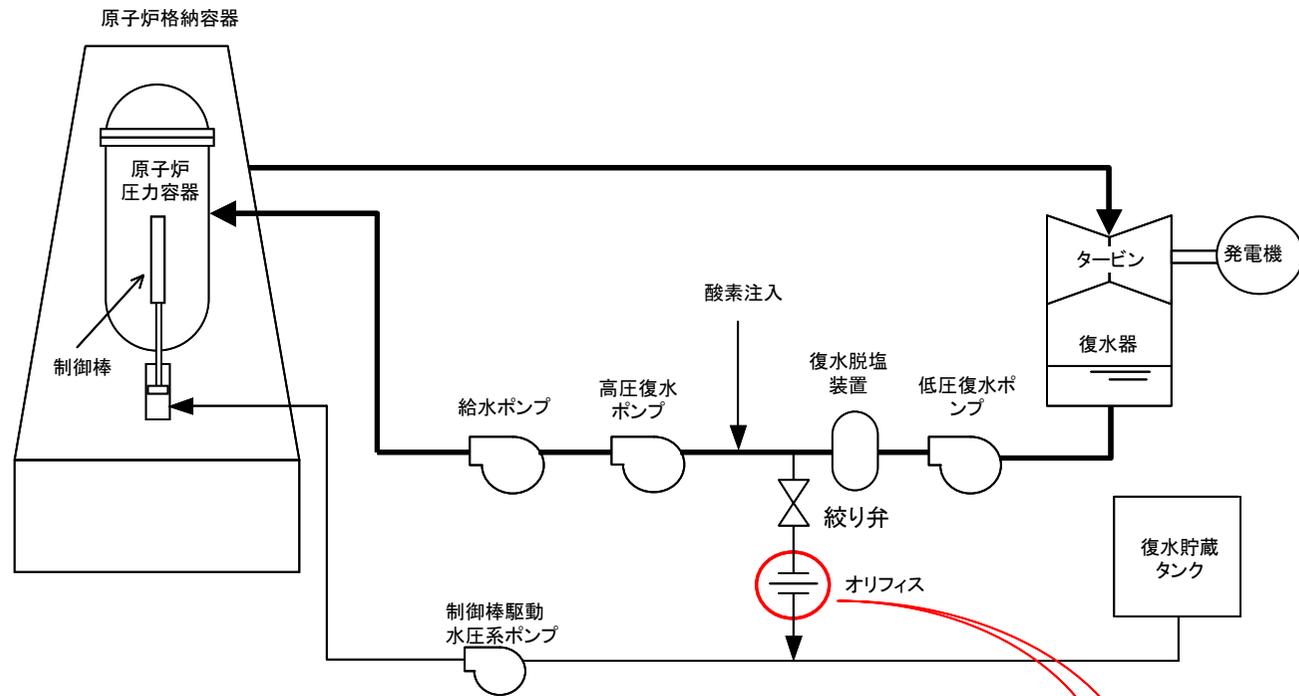
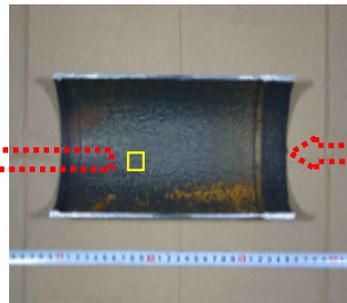
切断部 配管内表面

当該配管を切断し内側表面を観察した結果、エロージョン・コロージョン^{*3}に特徴的に見られるウロコ状の様相が確認されました。

減肉が発生した原因は、当該部を流れる水の酸素濃度が比較的低いために酸化による強固な保護皮膜が形成されにくい環境であったことに加え、オリフィス^{*4}上流近傍に設置された弁の絞りによる影響で、オリフィス下流の当該配管内に生じた流れの乱れが大きくなったことにより、エロージョン・コロージョンが発生し、徐々に減肉が進んだものと推定いたしました。

今後、当該配管をステンレス材の配管に交換することといたします。また、オリフィス上流の当該弁とオリフィスとの間隔をとるとともに、オリフィスを複数設置して、流量を緩やかに絞ることにより、オリフィス下流の流れの乱れを低減することといたします。
