福島第一原子力発電所 地下貯水槽からの漏えいについて

平成25年4月24日

東京電力株式会社

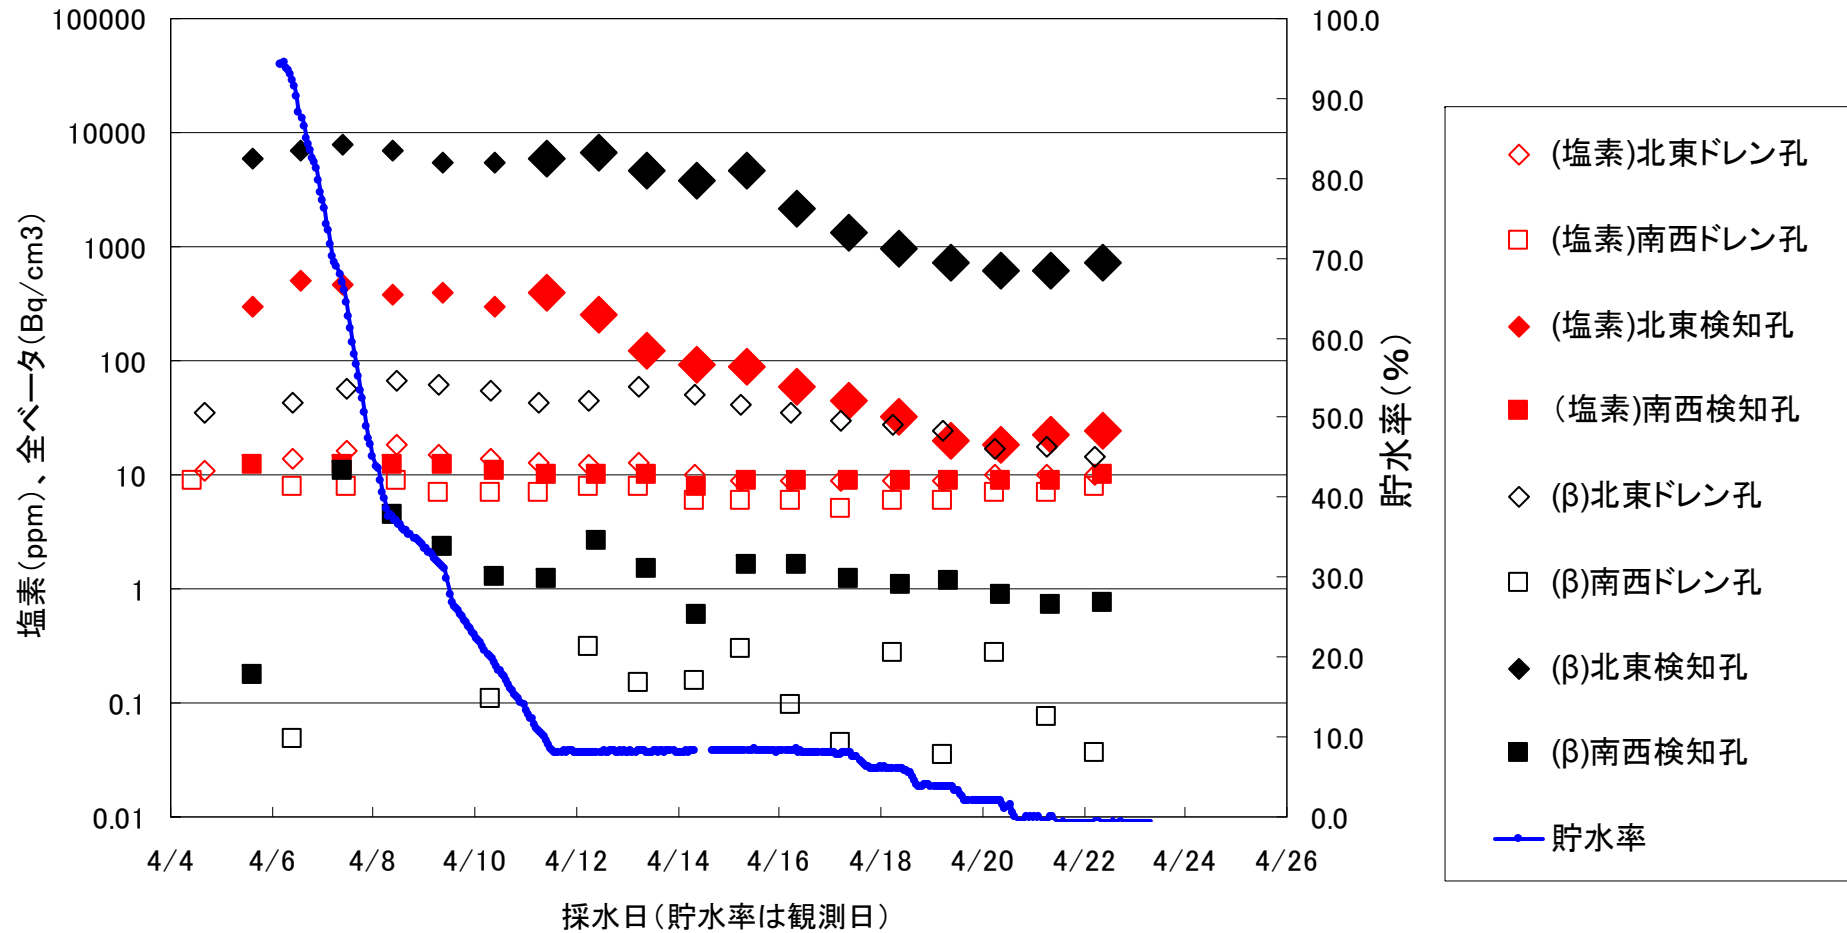
No. ii 貯水槽

- No. ii 地下貯水槽の水面の低下幅は 4cm程度であるため、漏えい量は約 120m³と想定
- 北東側の漏えい検知孔内の水質分析により、
 - ※塩素濃度が24ppm、
全βが $7.1 \times 10^2 \text{Bq/cm}^3$ 検出 ※4/22 (月) 採取時
- 北東側のドレン孔内の水質分析により、
 - ※塩素濃度が10ppm、
全βが $1.5 \times 10^1 \text{Bq/cm}^3$ 検出 ※4/22 (月) 採取時

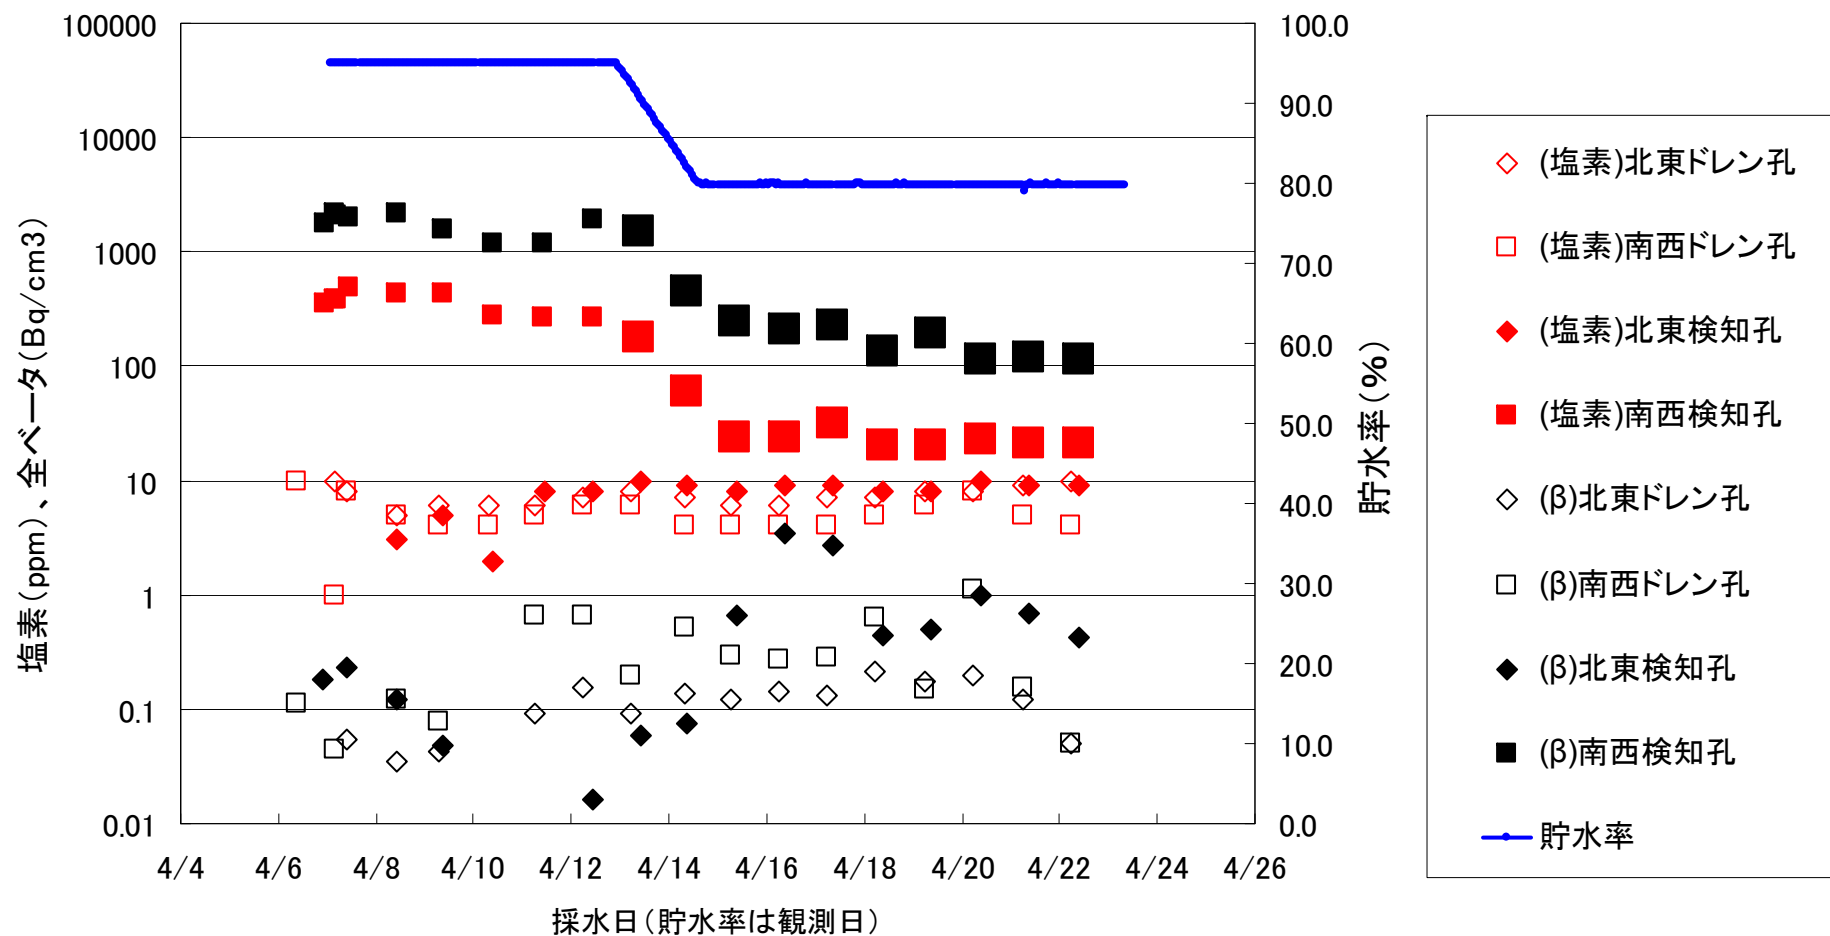
No. iii 貯水槽

- No. iii 地下貯水槽では、貯水槽内水位の低下は認められていない
- 南西側の漏えい検知孔内の水質分析により、
※塩素濃度が21ppm、
全βが $1.1 \times 10^2 \text{Bq/cm}^3$ 検出 ※4/22（月）採取時
- 南西側のドレン孔内の水質分析により、
※塩素濃度が4ppm未満、
全βが $5.0 \times 10^{-2} \text{Bq/cm}^3$ 検出 ※4/22（月）採取時

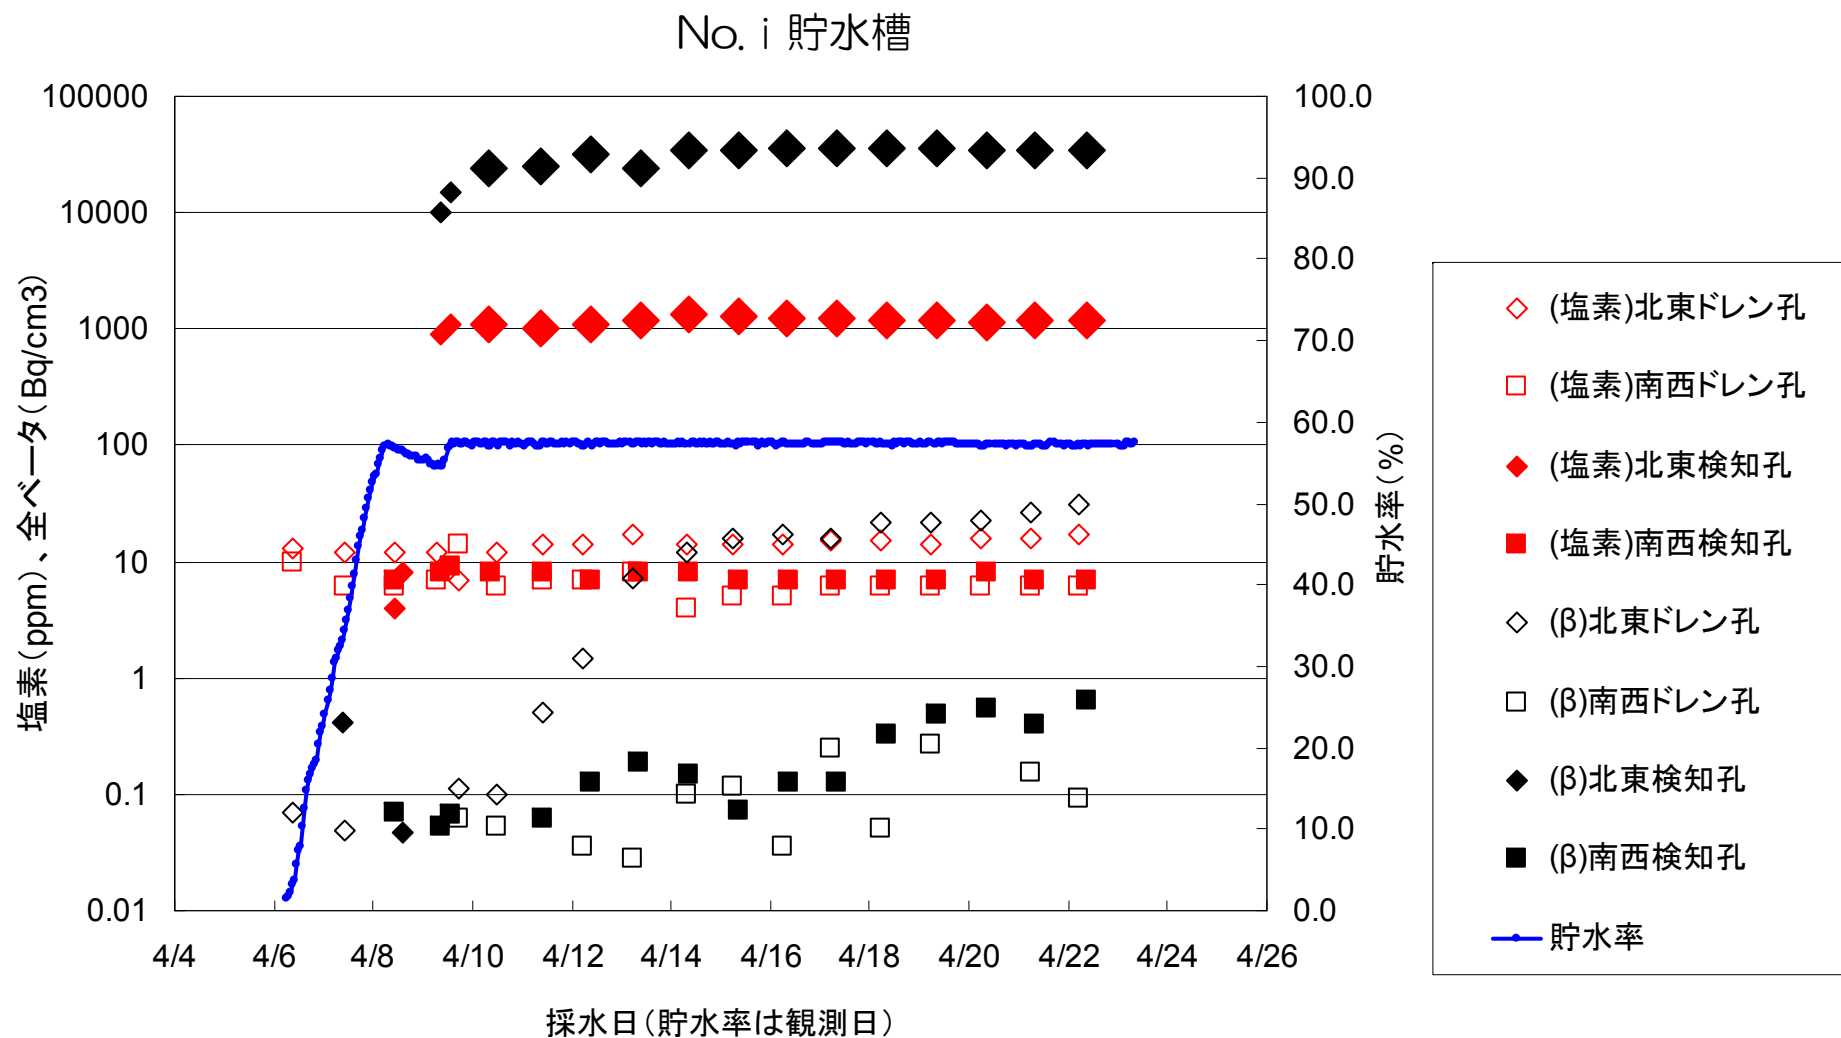
- No. i 地下貯水槽では、貯水槽内水位の低下は認められていない
 - 北東側の漏えい検知孔内の水質分析により、
 - ※塩素濃度が1200ppm、
 - 全βが $3.4 \times 10^4 \text{Bq/cm}^3$ 検出 ※4/22（月）採取時
 - 北東側のドレン孔内の水質分析により、
 - ※塩素濃度が17ppm未満、
 - 全βは $3.1 \times 10^1 \text{Bq/cm}^3$ 検出◆ ※4/22（月）採取時
- ◆No.1ドレン孔（北東側）の全β値はこれまで検出限界値未満でしたが、4月10日から12日にかけて上昇傾向を確認したことから、一番外側のシート（ベントナイトシート）から外部へ微量な漏えいがあるものと判断しています

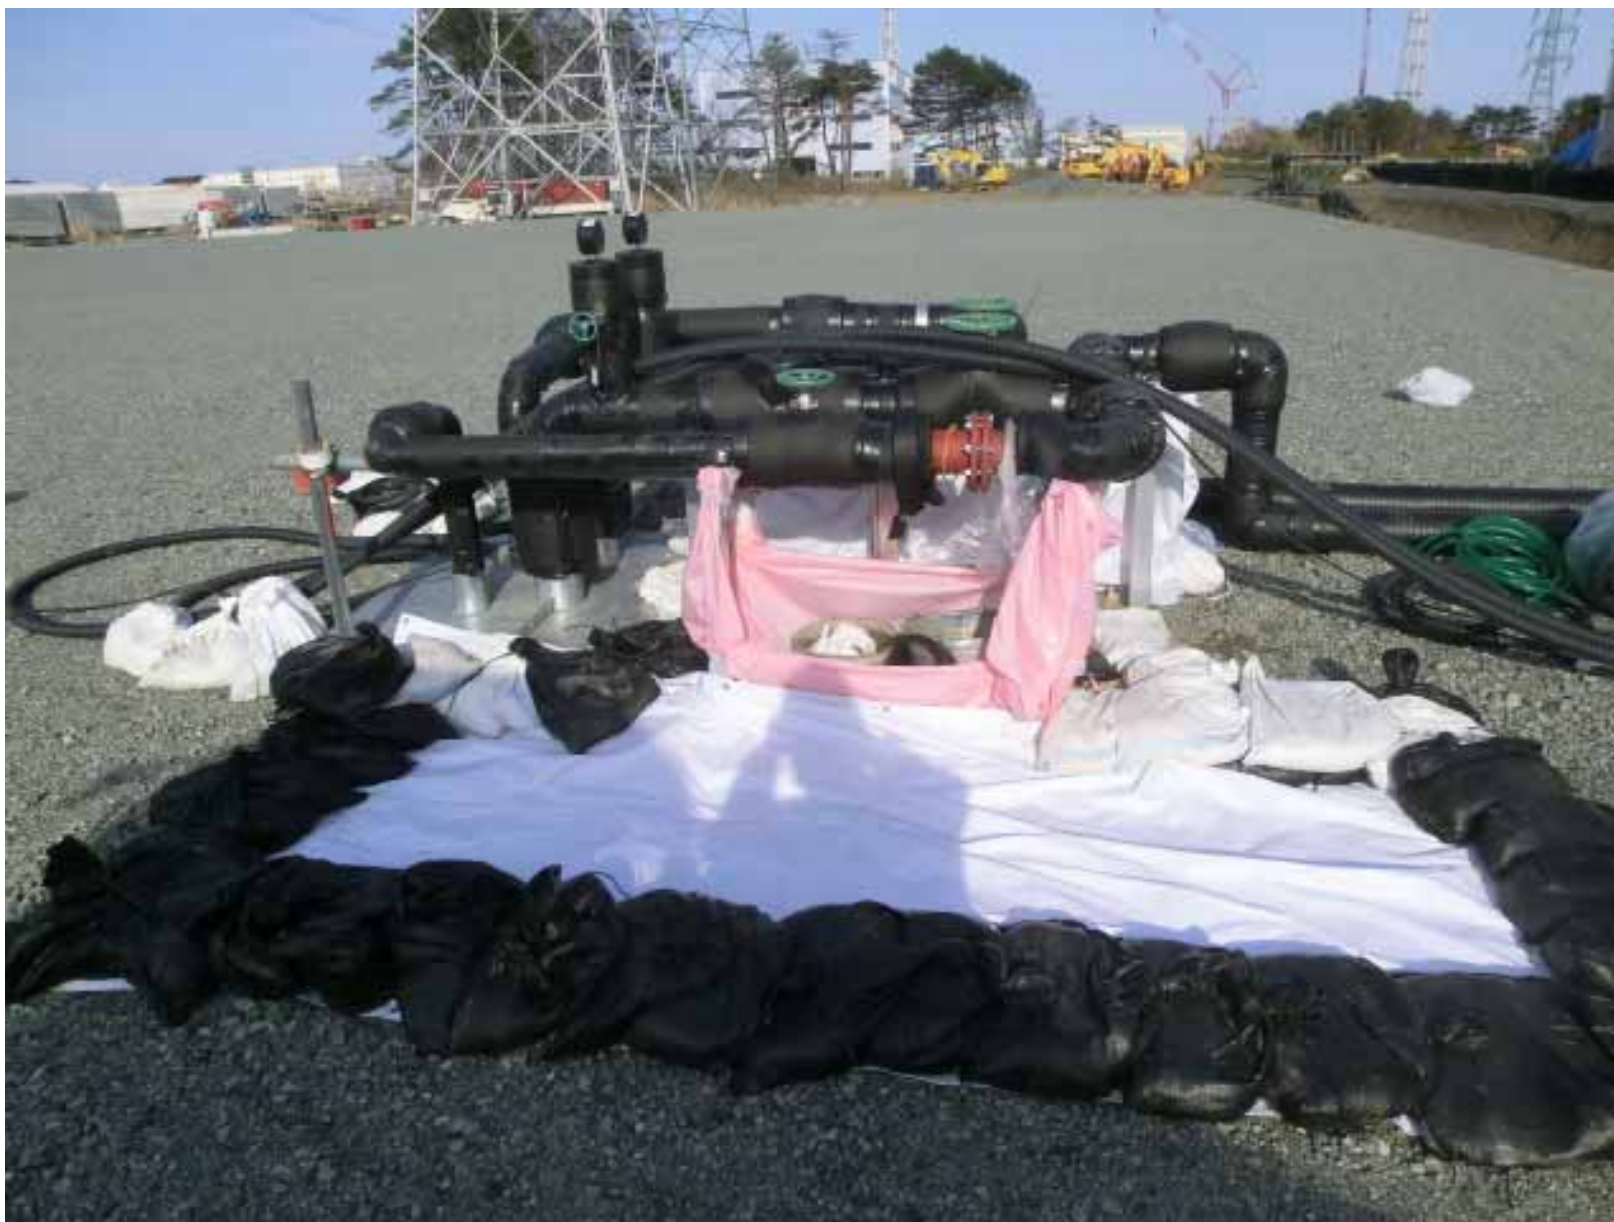
(参考) No.3南西側マンホールの移送ポンプ 漏えい箇所（フランジ部）全体

- 日時:平成25年4月11日 14:03
- 場所:地下貯水槽No.3上の移送ポンプ出口付近の**フランジ部**より漏えいが発生。(線量測定: $\beta + \gamma = 0.1 \sim 28\text{mSv/h}$)
- 原因調査:フランジの分解点検の結果、
 - ①ガスケット、フランジ面に割れ、傷、変形等の異常なし。
 - ②フランジ面間隙測定の結果、**間隙の不均一とつぶれ代の拡大**を確認。
- 推定原因:経時的な気温の変化によるフランジ部の締付状態の変化による面圧の低下
- 対策:4月11日 19:50に当該フランジのガスケットを交換後、締付確認を行い現状復帰。汚染砂利は回収。
- 今後の対応:地下貯水槽からの移送ラインにおける通水確認未実施のフランジ部については、**移送前の締付確認**及び、通水時の**漏えい監視**(ポンプ寸動、監視人・連絡)を徹底。

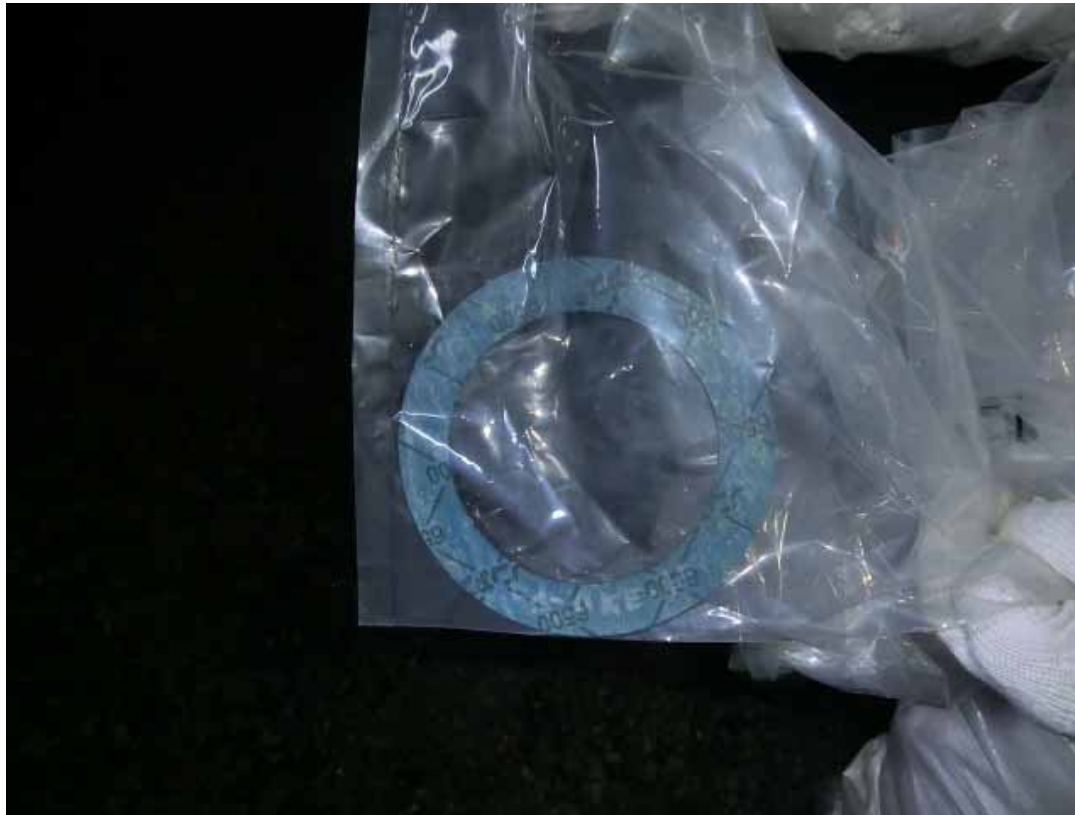
(参考) フランジ部分解点検の状況

- ガasket、フランジ面の状況
 - ・ 割れ、傷、変形等の不良箇所は確認されなかった。
 - ・ ガasketは新品に交換した。

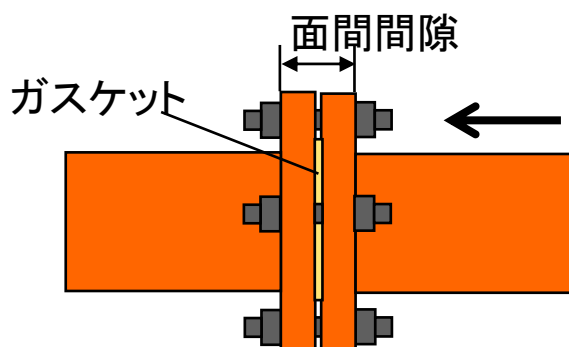
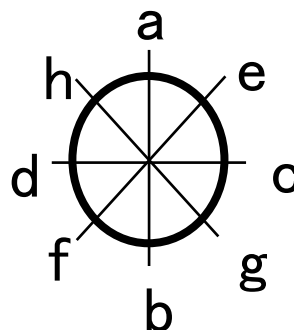
(参考) フランジ部の間隙測定

- ・上部に間隙の広い箇所が確認された。
- ・同様に上部のボルト緩みも確認された。

- ・竣工時はつぶれ代(管理値:0.13~0.2)に入るよう適切に施工
- ・竣工時と漏えい時を比較し、漏えい時はつぶれ代が大きい状態
- ・12/25竣工時から乾燥状態・保温なしで冬季を迎え、温度変化等により締付状態の変化(つぶれ代、ボルト緩み)が発生したと想定。

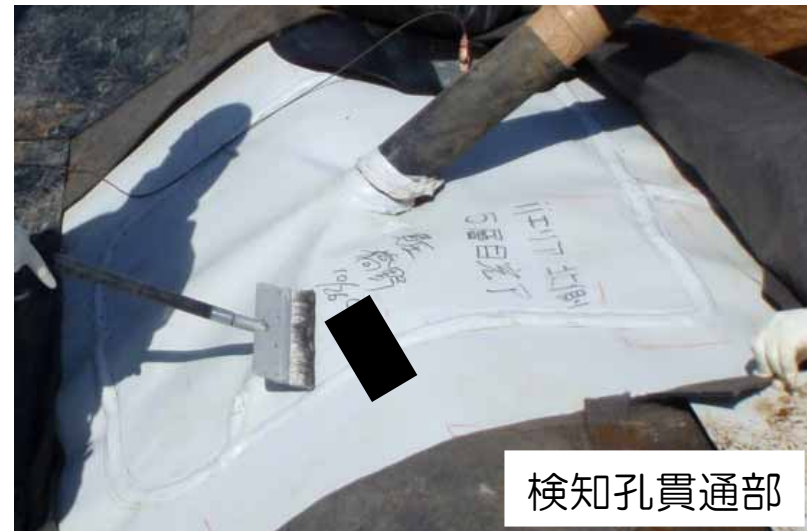
■ 作業状況写真 (4/13)

溶着部の伸びによる損傷は確認できず
スパーク試験による異常も認められず
