多核種除去設備  
バッチ処理タンクからの漏えいを踏まえた  
対応について

平成25年8月6日

東京電力株式会社

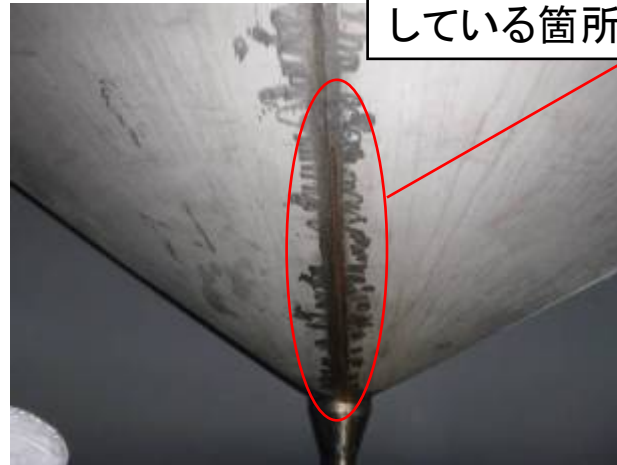
①タンク下部状況

溶接線近傍に一部変色(茶色)  
している箇所があることを確認

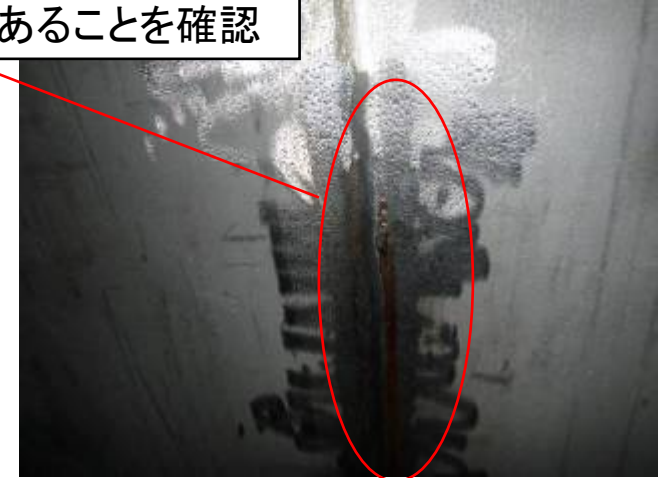
①タンク下部状況 (拡大)

変色した水の滴下跡  
があることを確認

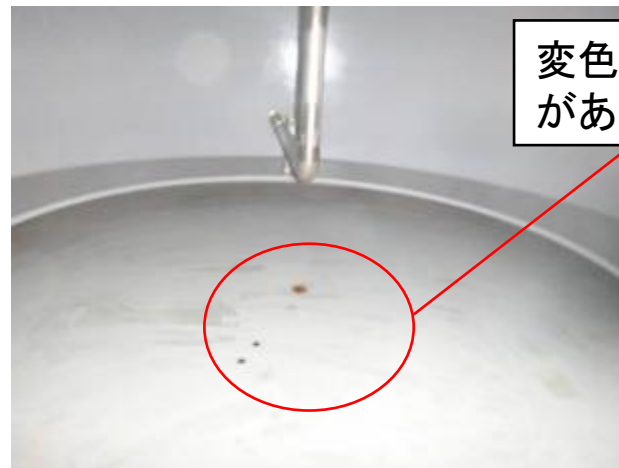
②漏えい水受けパン状況

大漏えいには至らず、タンク下部の受けパン床上に僅かな漏えい(数滴の滴下跡)をパトロールで発見

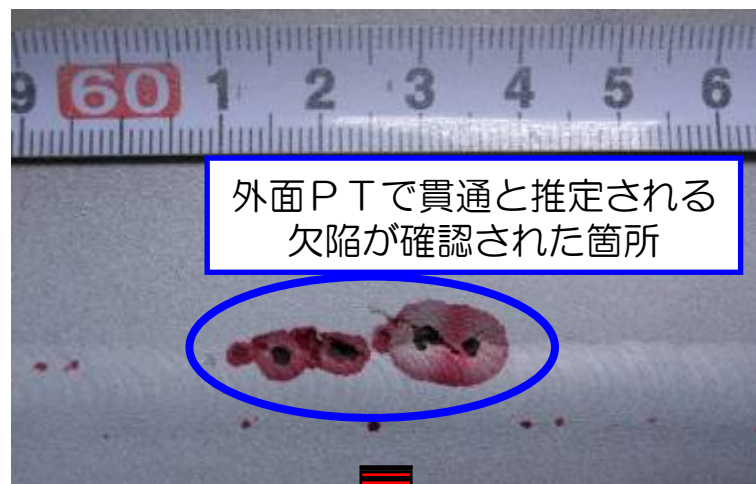
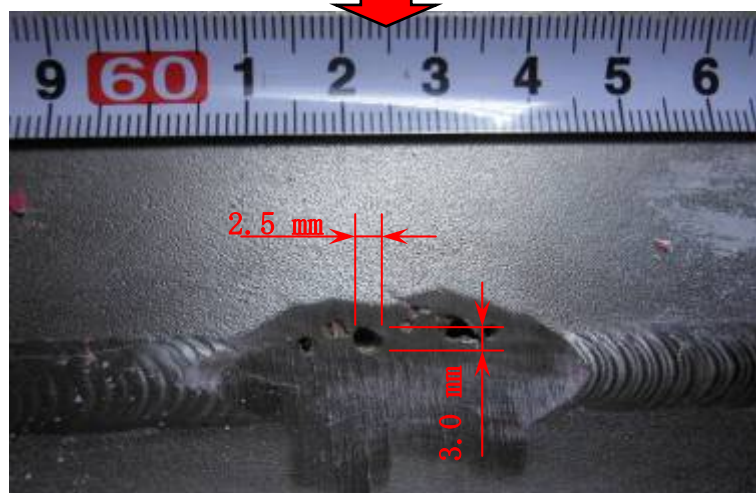
↑ 切削追い込み寸法：2.40mm時

- バッチ処理タンク2Aの外面PTで貫通と推定される欠陥が確認された箇所について、内面から切削・確認を実施（円錐部縦溶接線①-2 下端から約70cm）

段階的に切削することによって、一部消失する欠陥もあるものの、徐々に大きく開口されていく袋状の欠陥を確認

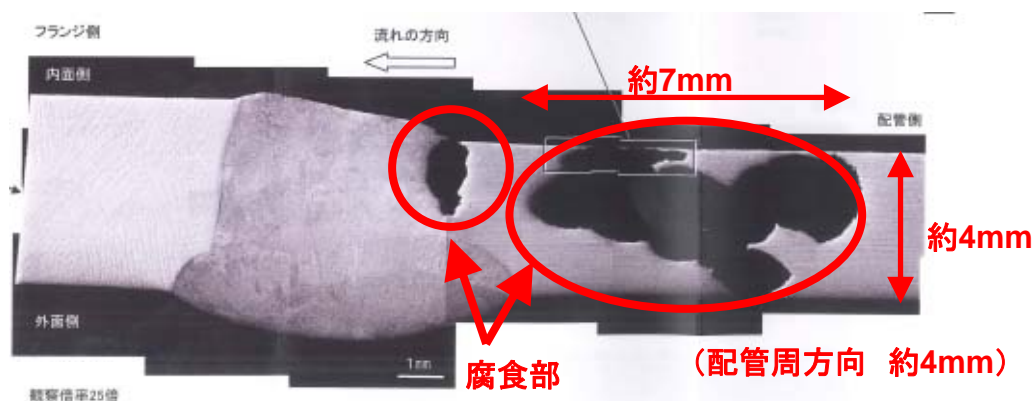
\*1 H24.2サリー「コースフィルタ(1B)配管」で発生した隙間腐食の断面観察例

欠陥の一部は、すき間環境によりSUS316L表面の腐食に強い不動態層が孔食し、内部に腐食が広がったものと判断

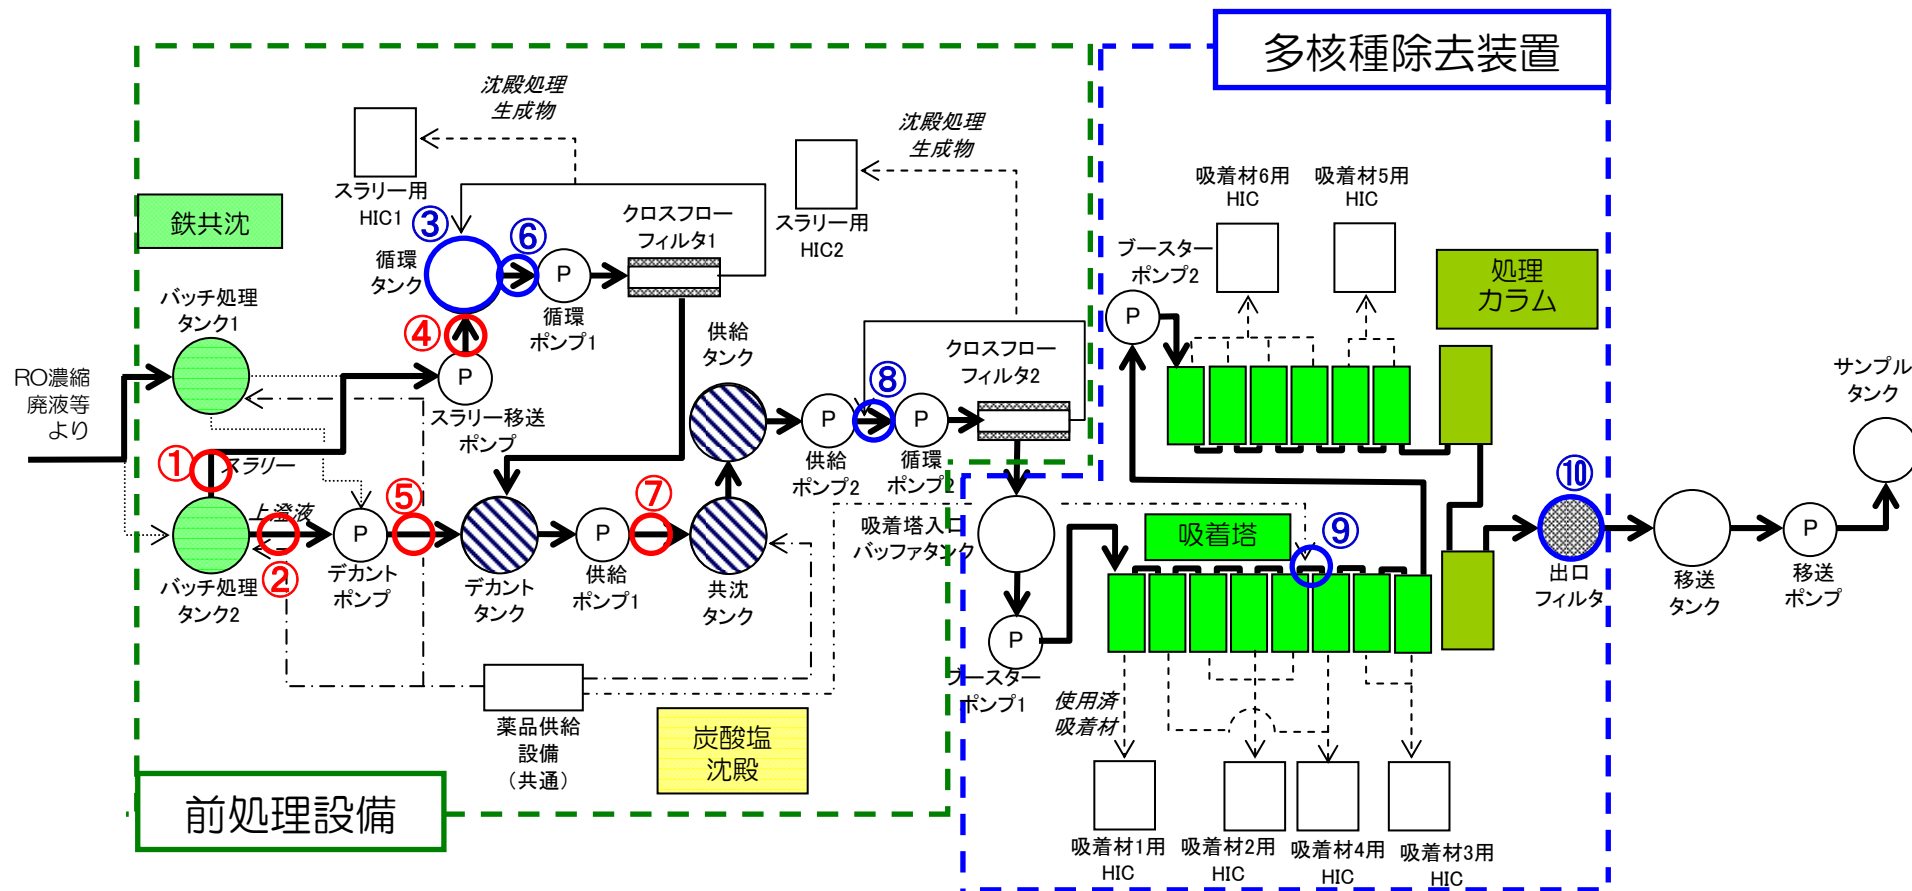
- A系統のその他機器について腐食状況を調査(外観目視:VT)した結果, 下図 ○ 箇所のフランジシート面に腐食を確認(下図 ⊙ 箇所に腐食は確認されず)

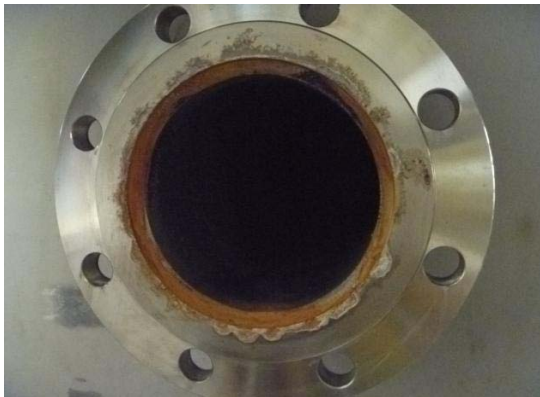
『バッチ処理タンク2 Aデカントノズル【前頁②箇所】』

- フランジの腐食は、**バッチ処理タンク周り及びデカントタンク周りに限られ**、共沈タンク以降の下流では確認されなかった。
  - バッチ処理タンクで酸性となった処理水が中和されていること、次亜塩素酸が徐々に分解され残留塩素濃度が下がったこと、共沈タンクでアルカリ液性となること等が要因として推定。

すき間腐食が確認されたフランジ例

- 犠牲電極によるフランジ面の腐食防止
  - ✓ 短期的な再発防止対策として、フランジとガスケットの間にガスケット型Zn板（犠牲陽極）を挟む

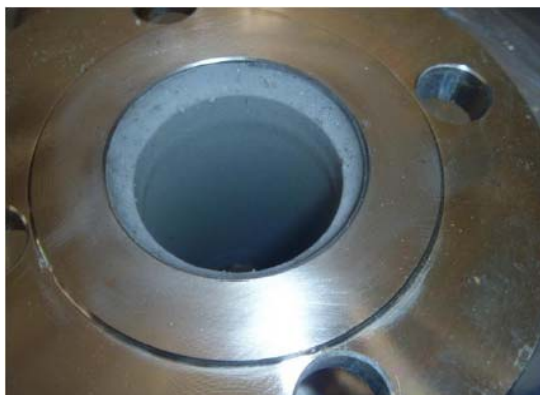
『供給ポンプ2 A出口配管【前頁⑧箇所】』

すき間腐食が確認されなかったフランジ例
