建屋止水対策工事中の電源ケーブル切断について

平成26年3月7日
東京電力株式会社

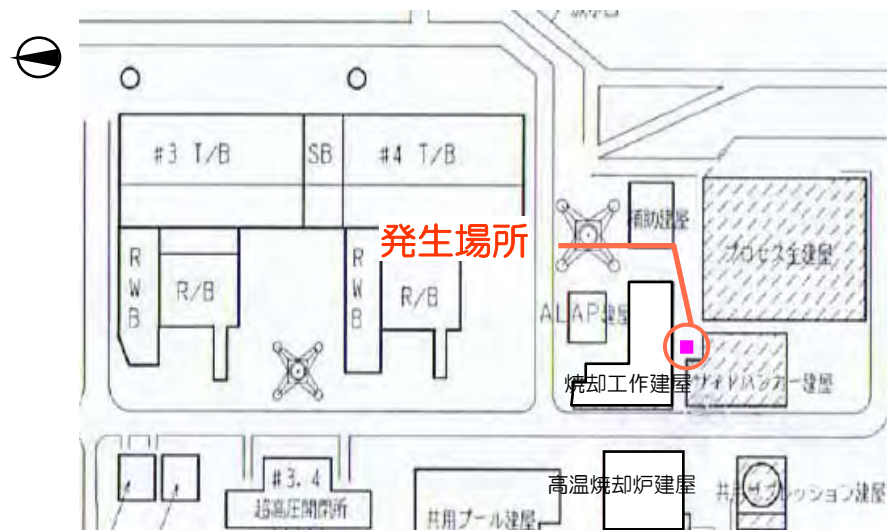
■発生場所

1～4号機高温焼却炉建屋他止水対策工事において、地盤改良に伴うボーリング掘削中に、現地盤から約-1m地点のエフレックス管内のケーブルを切断させ、4号機使用済燃料プールの二次系冷却が停止した。

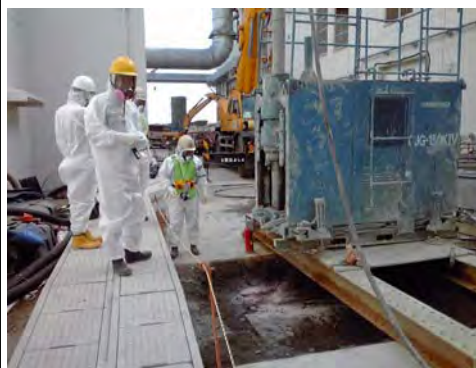
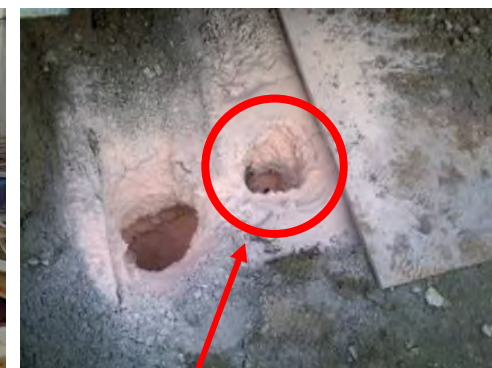
当該箇所（140φ）

- 本作業は、埋設物を損傷する恐れがあることから、安全事前検討会においては、震災前の埋設物状況資料に加え、関連部署からの情報入手も行っていった。但し、当該部についての情報は事前に十分に得ることができなかった。
- このため、当該部を掘削するに当たっては、慎重に試掘を実施することとし、震災前地盤面の上の碎石盛土部分約60cmに加え、震災前地盤面下部分についても約20cm試掘を実施し、埋設物がないことを確認した。
- 本掘削に入り、地中埋設物が確認されたが、ケーブルや配管類ではなく（1本目）、掘削位置を変え掘削を継続し（2本目）、埋設されていたケーブルを切断させた。

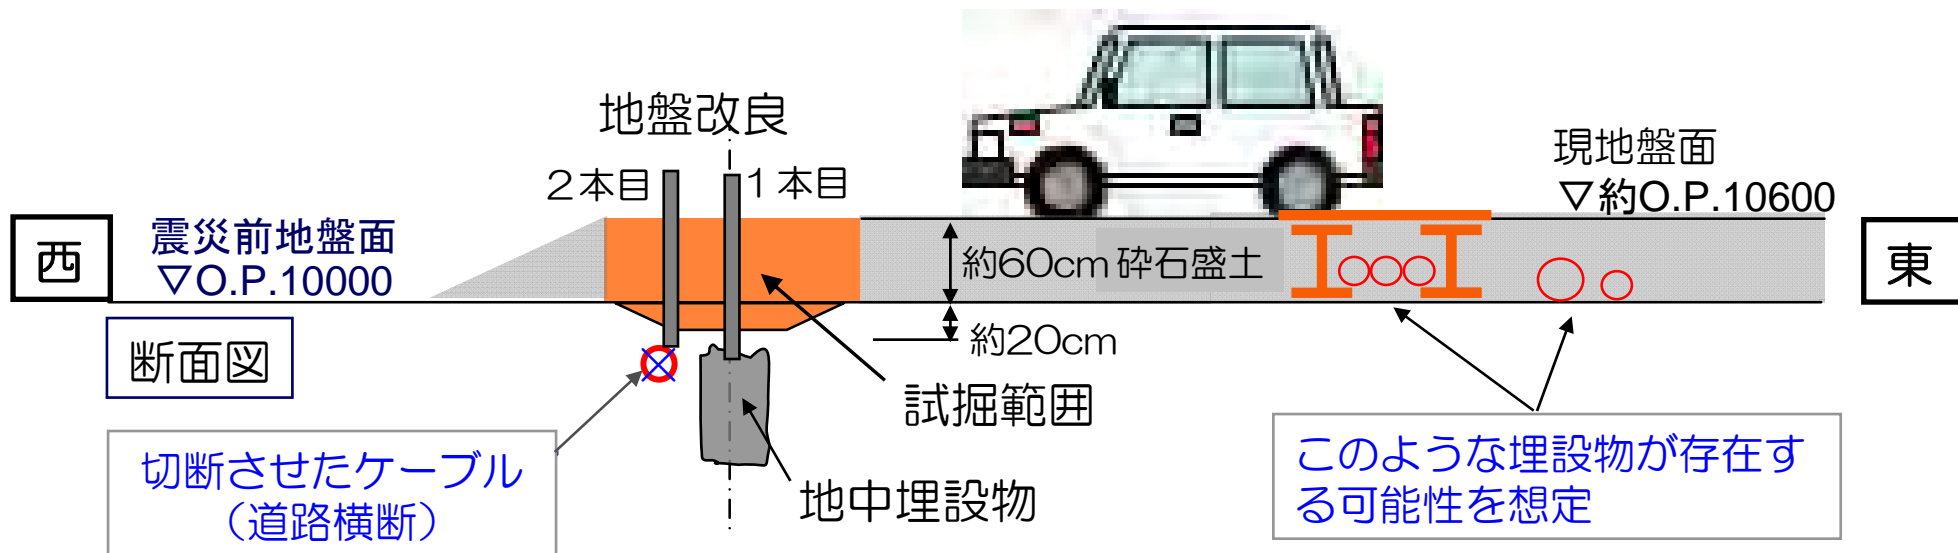
今回のケーブル切断に至った原因は大きく次の3点と考えられる。

1. 事前の情報収集及び共有不足

- ・安全事前評価は当社主管部と関係会社のみで行われており、埋設物に関係する部署の情報が適切に得られることが難しかったと思われる。

2. 思いこみ

- ・当社主管部に、震災以降に設置されたケーブル・配管等は震災前地盤面下には埋められていないとの思いこみがあった。

3. 異常情報共有の不足

- ・本掘削開始後に、想定していない埋設物があることが分かったが、配管やケーブルの類でなかったため、一旦立ち止まり関係箇所との情報共有をせずに作業を継続した。

1. 安全事前評価の実施体制の見直し
 - ・ 主管部のみによる安全事前評価ではなく、関係部門が幅広く多面的にチェックを行う体制で実施する。
2. 基本ルールの見直しと再徹底
 - ・ 地中埋設物調査のための試掘方法を見直す。（震災前地盤下50cm以上）
 - ・ 地中埋設物を確認した場合、配管やケーブルかどうかに関わらず当社と情報共有する。
3. 安全教育の強化（当社主管部、協力会社）
 - ・ 汚染水漏洩や、電源ケーブル等の損傷による使用済燃料プール冷却設備の停止等により、社会の皆様にご心配・ご不安を与えないように、重要設備を守るという意識を徹底するための安全教育を実施する。

1. 埋設物マップの高度化
 - ・ ケーブル・配管等の布設状況を出来る限り調査し、情報の一元集約化と共有化の仕組みを作る。
2. 埋設物の現場表示
 - ・ 現場においてケーブル・配管等の埋設表示を設置する。
